福島第一原子力発電所4号機の安全確認の状況について

平成16年3月

東京電力株式会社

福島第一原子力発電所

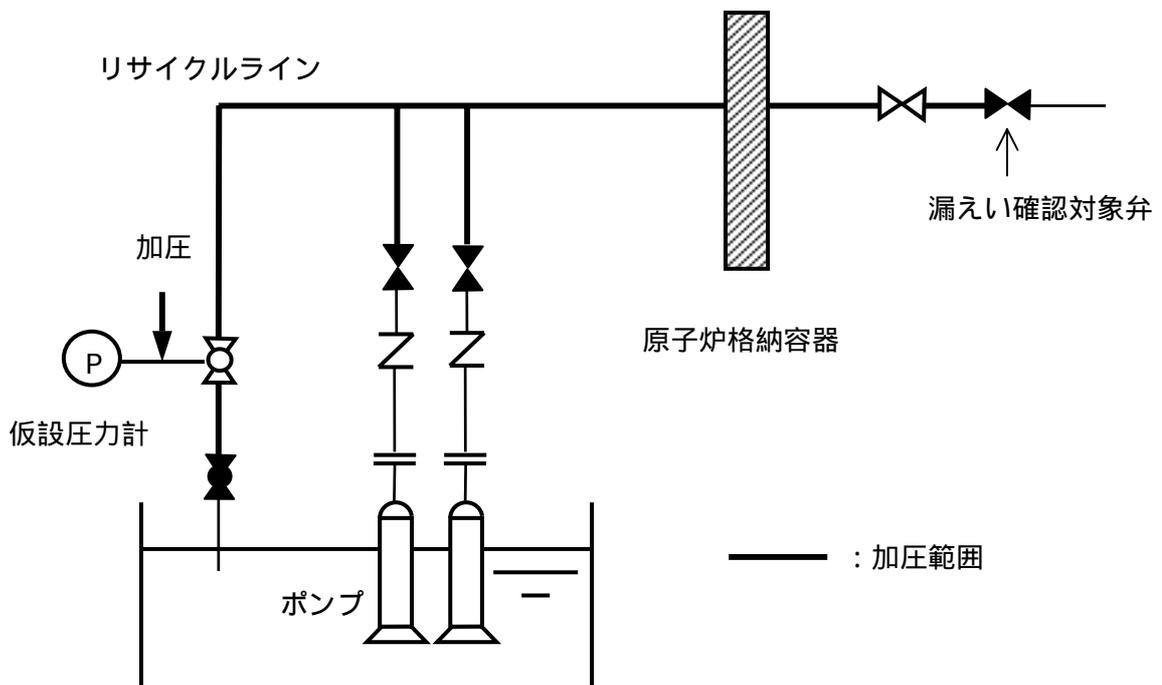
- ・先行機において漏えい等が発生していた可燃性ガス濃度制御系隔離弁及び放射性廃棄物処理系隔離弁について分解点検を実施するとともに、放射性廃棄物処理系隔離弁については、漏えい確認を行うための加圧用ラインがありませんが、リサイクルラインの中間の手動弁を取り外し、加圧用のテスト治具を取り付けて、特別に漏えい確認を実施しました。(下図参照)
- ・不活性ガス処理系隔離弁のストッパー位置がずれ、シートパスを起こしていた事象があったことから、昇圧時の確認(35kPaパトロール)において、ストッパーの位置確認を実施しました。
- ・昇圧用窒素ガス供給装置の操作弁の動きがスムーズでなかったため、昇圧に時間がかかった事象があったことから、昇圧前の段階において作動確認を実施し、正常に操作できることを確認しました。

その結果、検査において当該系統の漏えいは起こらず、原子炉格納容器漏えい率検査は良好な結果を得ることができました。

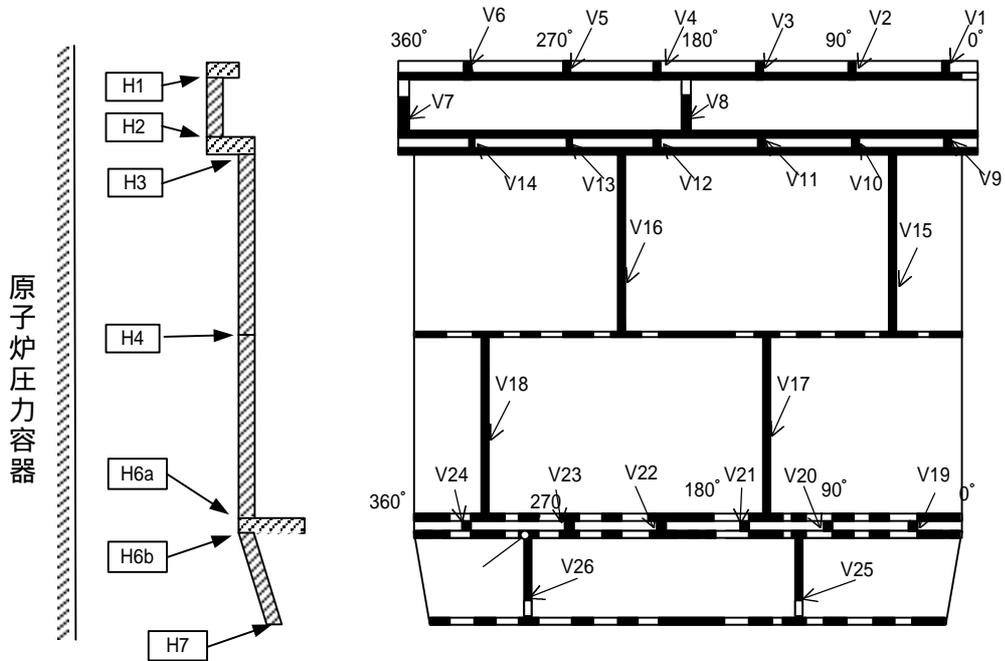
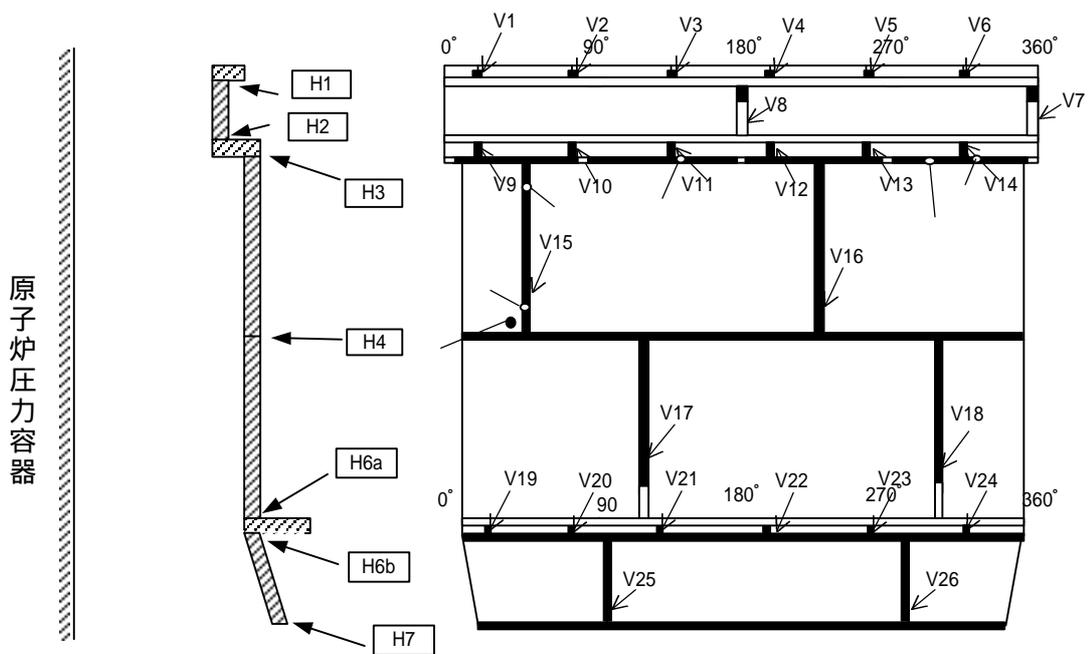
福島第一 4号機 シュラウド展開図

溶接線名	インディケーションの位置		G E の指摘	インディケーション		ブラッシング後のひびの様相		超音波探傷検査結果	
				有・無 (長さ)	確認日	有・無 (長さ)	確認日	エコーの有無 (最大深さ)	確認日
H 3 内側		145～155度付近		×	平成14年9月24日	×	平成14年9月27日	-	-
		295度付近	×	(約45mm)	平成14年9月24日	×	平成14年9月26日	-	-
		325～345度付近		(約520mm)	平成14年9月25日	×	平成14年9月27日	-	-
V 1 5 内側		H 3 より下 180～250mm付近		×	平成14年9月25日	×	平成14年9月27日	-	-
		H 4 より上 300～400mm付近	×	(約20mm)	平成14年9月25日	×	平成14年9月27日	-	-
H 4 内側		H 4 (40度付近) より上100mm範囲	×	(約200mm)	平成14年9月28日	(横約180mm, 縦約80mm)	平成14年9月30日(*1) 平成14年10月13日(*2)	(約13mm)	平成14年10月24日
H 6 b 外側		285度付近	×	(約3mm)	平成14年10月5日	×	平成14年10月8日	-	-

：超音波探傷検査の結果、ひびと判断した場所。
 ：ブラッシング後ひびの様相が確認されなかった場所。

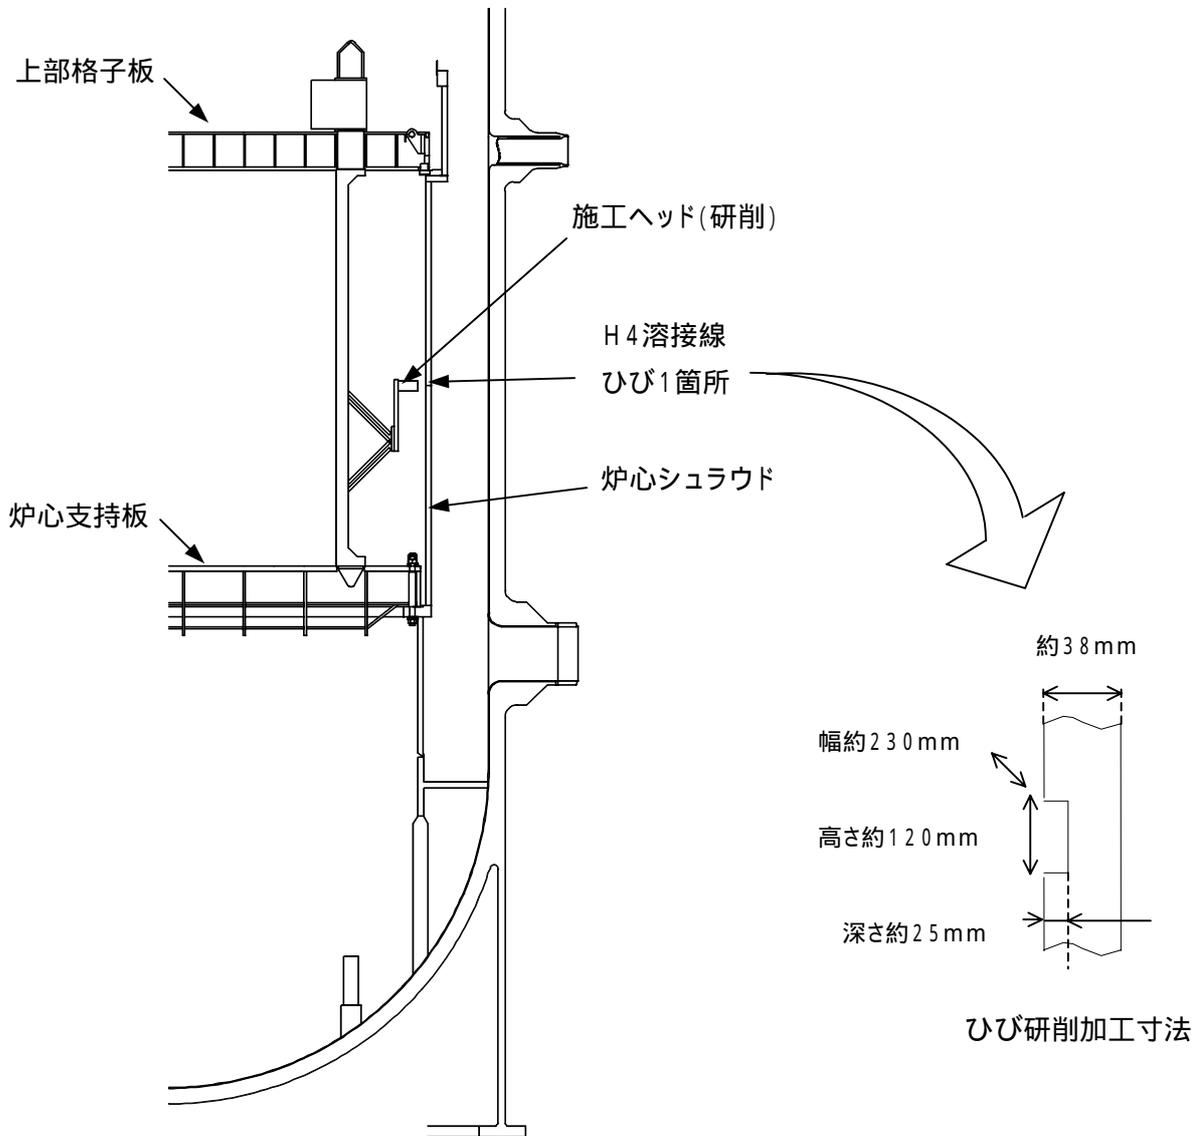
研削加工寸法図

位置	ひび除去加工部の 大きさ	ひび除去加工部の 深さ	シュラウド 内径・板厚
H4内側40°付近 (中間胴部)	幅 約230mm 高さ 約120mm	約25mm	板厚 約38mm 内径 約4.4m

補修工事として研削加工*1によりひびを深さ23mmの範囲内で除去し、応力改善のためにウォータジェットピーニング*2を行うこととしました。

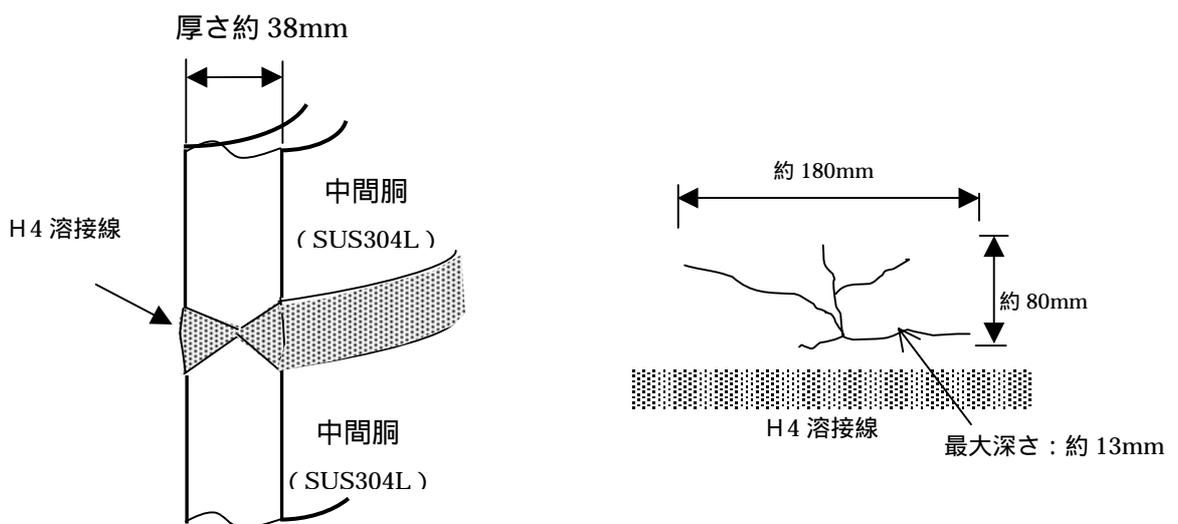
図1 1F-4点検結果

ひびの長さは縦80mm長さ180mmであり、ひびは、分岐を持つ複雑な形状を呈していた。また、超音波によるひび深さを測定した結果、最大で約13mmであった。

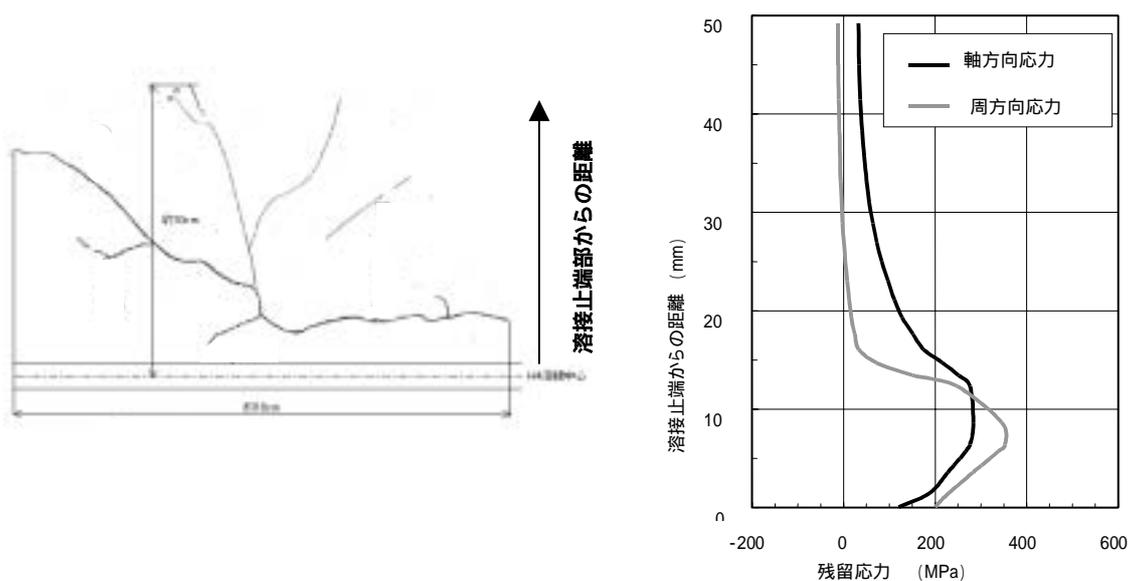
図2 放射状の割れ形状と応力分布

当号機シュラウド H4 溶接線付近のひびは、分岐をもつ複雑な形状(放射状)を呈していた。これらの形状はシュラウド胴部の発生する部分的なひびに特徴的であり、ひびの形状が放射状となった理由については以下のように判断される。

- ・シュラウド胴部では、グラインダによる仕上げ加工等で材料表面の硬化した領域で SCC 発生 の 感受性が高まっていた。低炭素系ステンレス鋼は溶接入熱による鋭敏化を生じ難いため、熱影響部での耐食性低下が小さく、応力腐食割れの進展方向は相対的に応力因子の影響が大きくなる。
- ・ひび進展は引張応力の作用する方向と直交する方向に生じやすい。また、平面内での引張応力が一方向でない場合には、最も高い引張応力(最大主応力方向)と直交する方向にひびが生じやすいが、引張応力の分布が等方(いずれの方向にもほぼ同等の応力分布となっている状態)に近づいてくると任意の方向にひびが進展する傾向となる。図2にH4近傍の残留応力分布評価結果を示す。応力の分布はほぼ等方であり放射状の割れ形態になったと判断される。

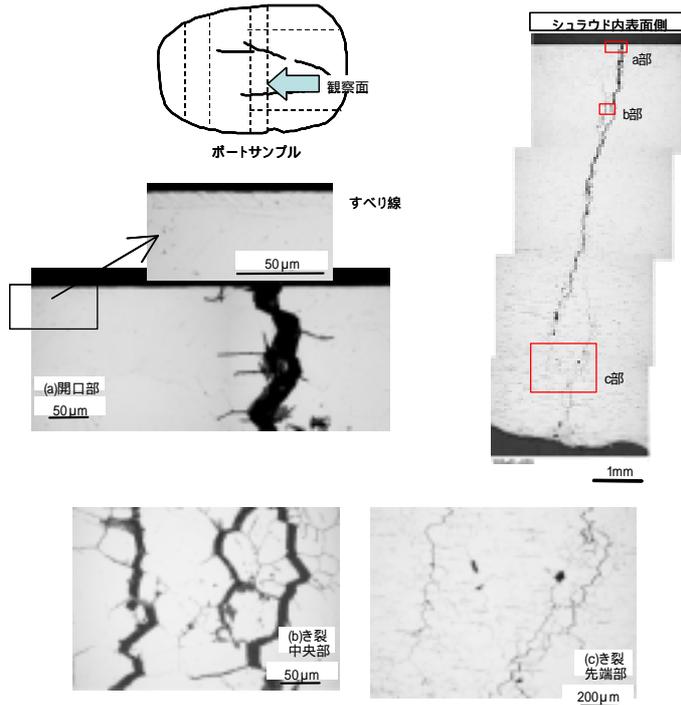
図3 1F-4 (H4) サンプル調査

- ・断面及び破面観察の結果、ひびは枝分かれを伴う粒界割れの応力腐食割れである。また、表面にグラインダ加工の影響であると思われる硬化層が確認された。

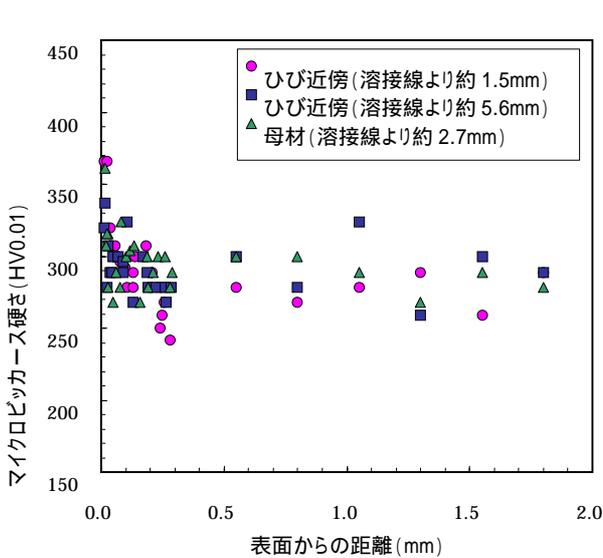
図4 1F-4 (H4) 深さ方向硬さ分布

- ・ 硬さ測定の結果、シュラウド表面近傍の硬さが 300HV を超えており、内部でも硬さの上昇が確認された。
- ・ 結晶粒界近傍の化学成分分析を実施した結果、Cr の粒界近傍の濃度低下（周辺約 20% 約 14%）が認められており、中性子照射の影響であると推定された。なお、1F-4 の照射量は約 $1.3 \times 10^{25} \text{n/m}^2$ と算定されている。

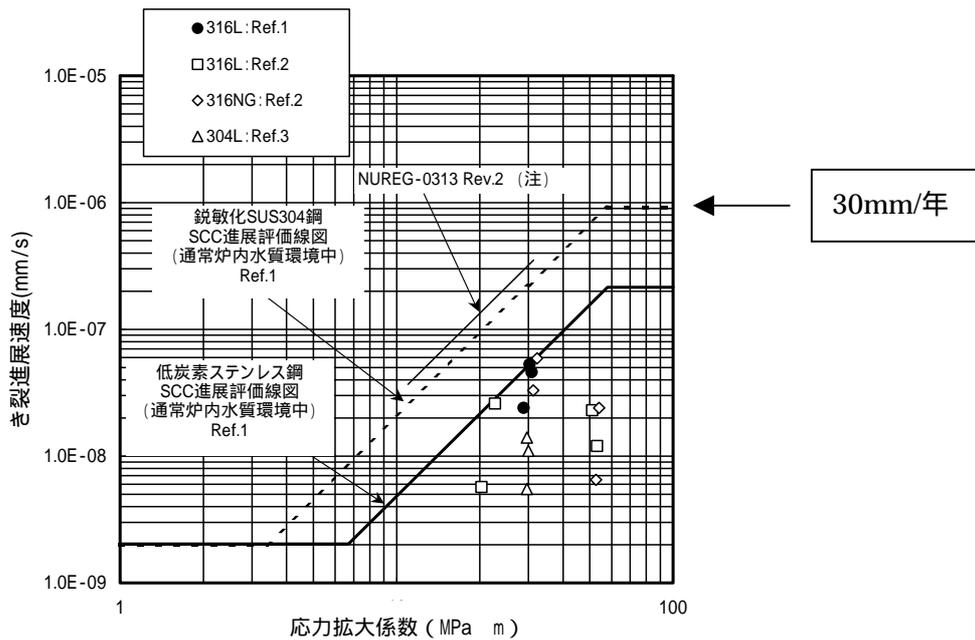
図6 ステンレス鋼の応力腐食割れ進展速度線図

一方、進展速度については、鋭敏化 304 ステンレス鋼と低炭素ステンレス鋼の 2 種類の鋼材が定義されている。1F-4 シュラウド (SUS304L) や 2F-3 シュラウド (SUS316L) 等は低炭素系ステンレス鋼であり、粒界の鋭敏化によりき裂が進展する鋭敏化 304 と比較して低い進展速度を有する。1F-4 のシュラウド H 4 のひびは、推定照射量が約 $1.3 \times 10^{25} \text{n/m}^2$ であり、IASCC 等によるき裂進展速度上昇の可能性を考慮して、保守的に鋭敏化 304 鋼の進展速度の上限値である約 30mm/年で進展すると仮定して評価している。(図 6 , 7 参照)

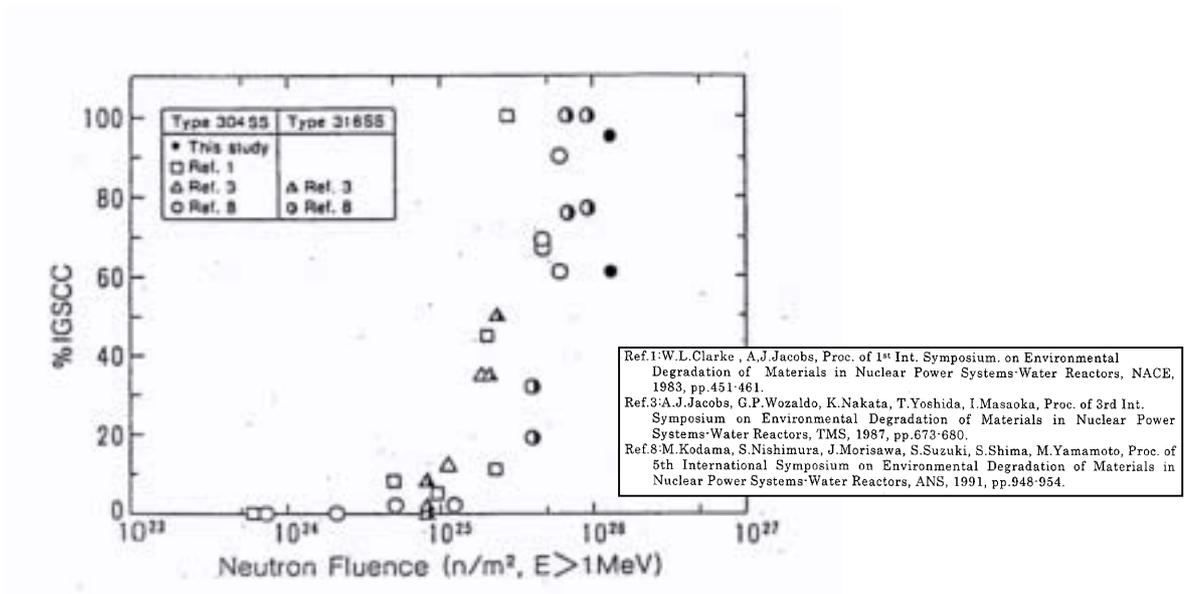
図7 中性子照射したオーステナイト系ステンレス鋼の粒界型SCC破面率と照射量の関係

シュラウドの健全性評価におけるひびの進展評価に当たっては、H 4 は中性子照射量の高い領域であり、照射量が $5 \times 10^{24} \text{n/m}^2$ 程度になると、ステンレス鋼に照射誘起型 SCC (IASCC) 感受性が顕れることが知られている。
