**福島第二原子力発電所 4号機の安全確認の状況について**

平成16年9月

東京電力株式会社

## 福島第二原子力発電所 4号機に関する確認事項

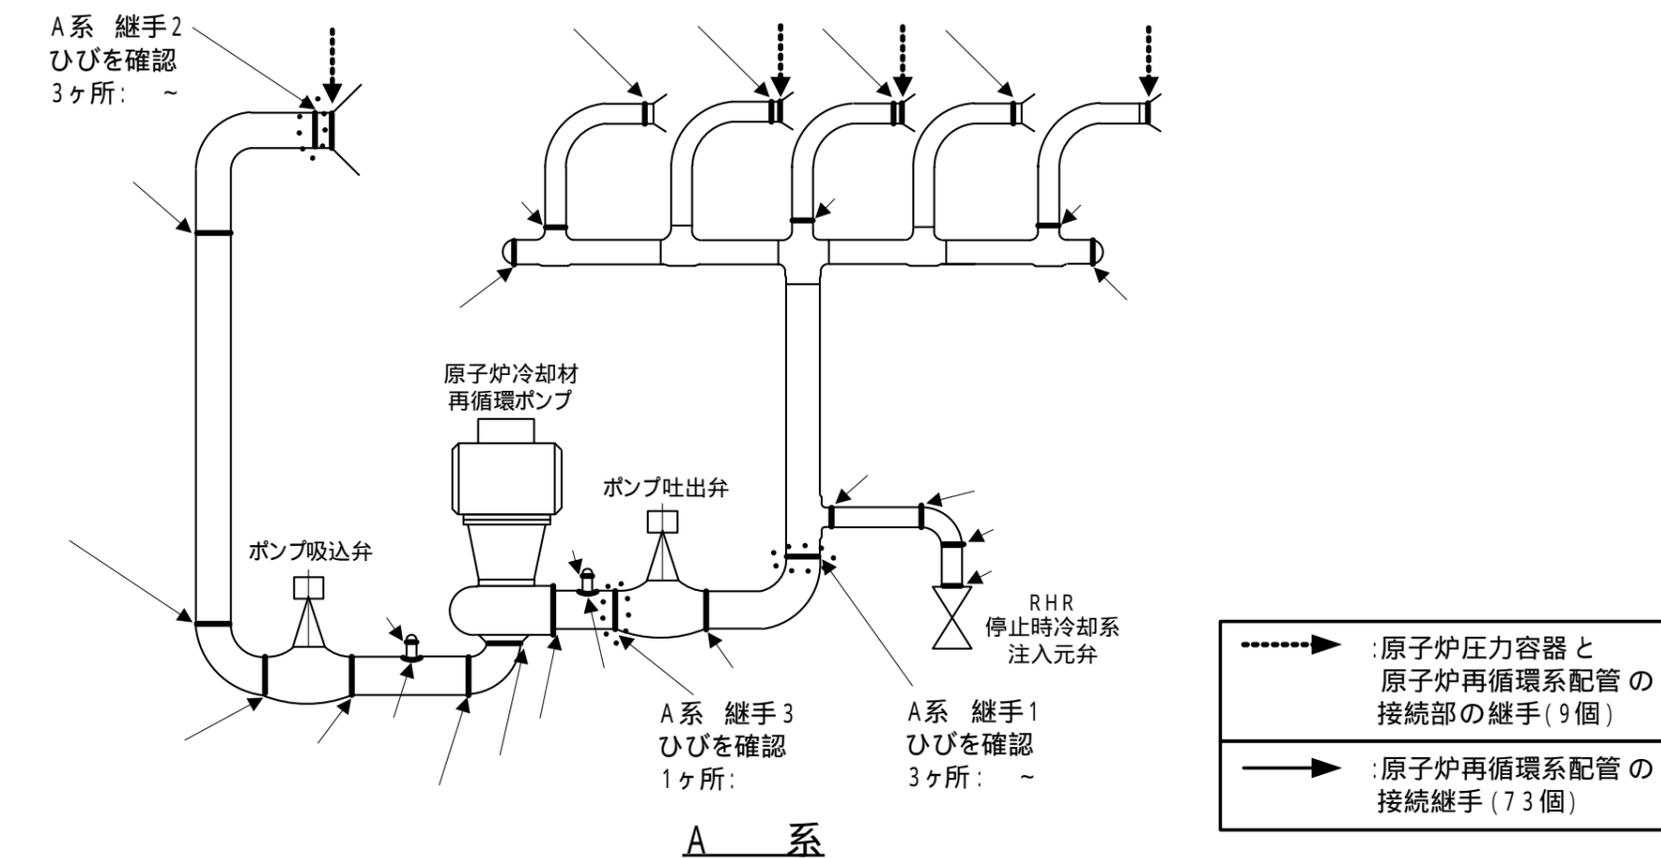
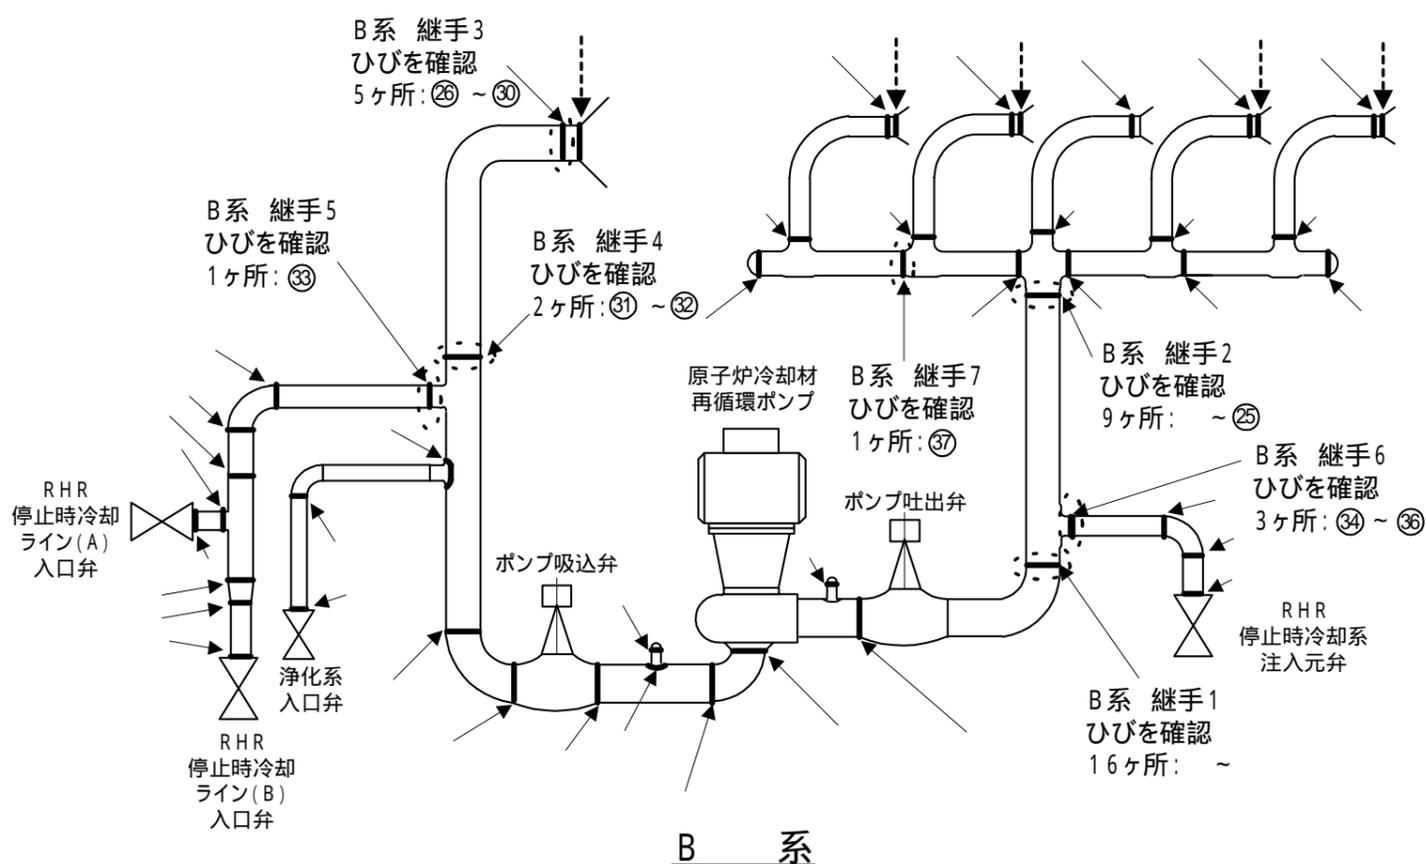
福島第二 4号機 原子炉再循環系配管の展開図

これを受けて、4号機再循環系配管等の継手のうち過去5年間に超音波探傷検査を実施していない溶接線82継手について超音波探傷検査を行った結果、10継手にひびを確認しました。

過去5年間に超音波探傷検査を実施していない溶接線82継手についての超音波探傷検査

ひびの確認された再循環系配管等の溶接線10継手について配管取り替えを実施しました。

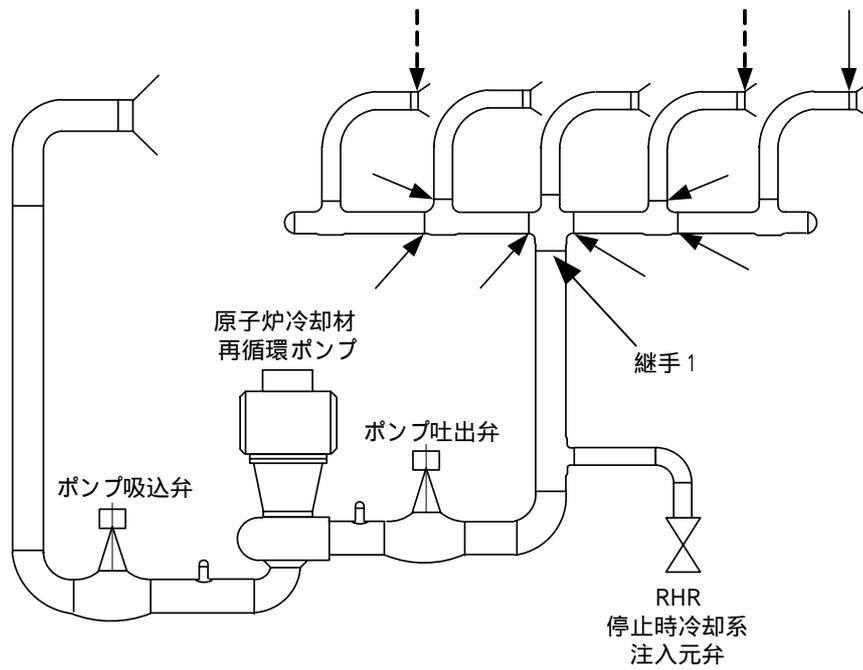
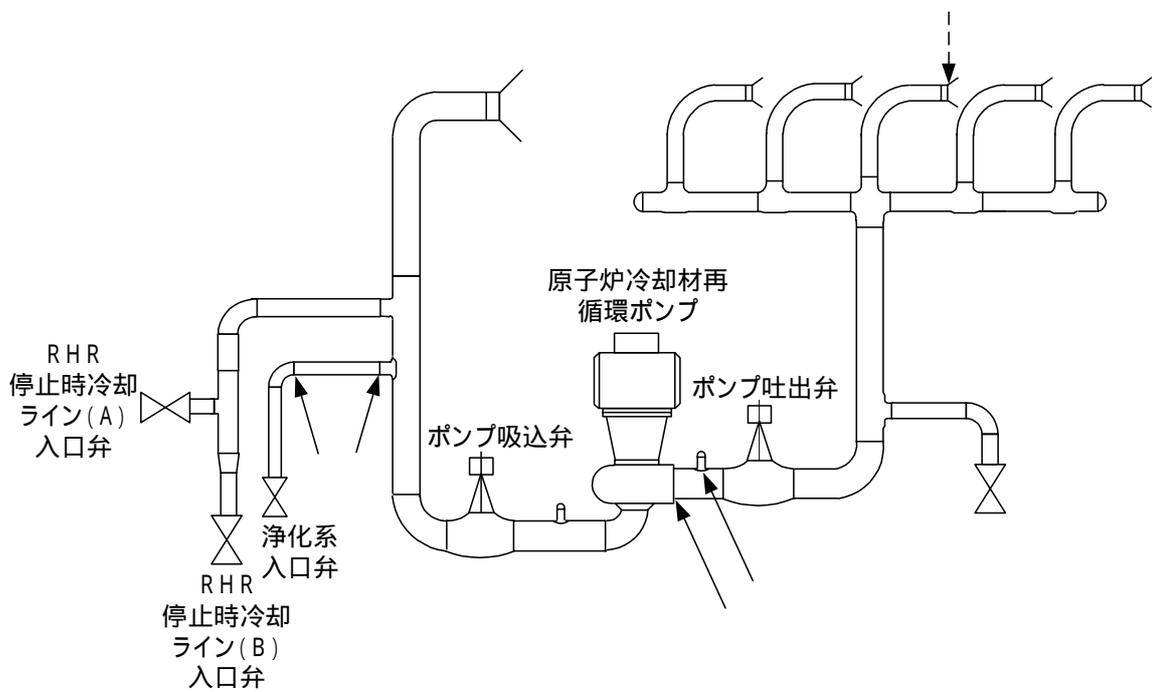
福島第二 4号機 原子炉再循環系配管の展開図

再循環系配管等の点検について、地元の皆さまの信頼と安心を確立するとの観点から、総合的に検討した結果、過去5年間のうちに点検を実施した溶接線15継手についても追加で点検を行うこととしました。その結果、1継手にひびを確認しました。

過去5年間に超音波探傷検査を実施した溶接線15継手についての超音波探傷検査

平成16年1月7日に経済産業大臣から工事開始を認める旨の通知を頂きました。平成16年1月8日より、ひびの確認された再循環系配管の溶接線1継手について配管取り替えを実施しました。

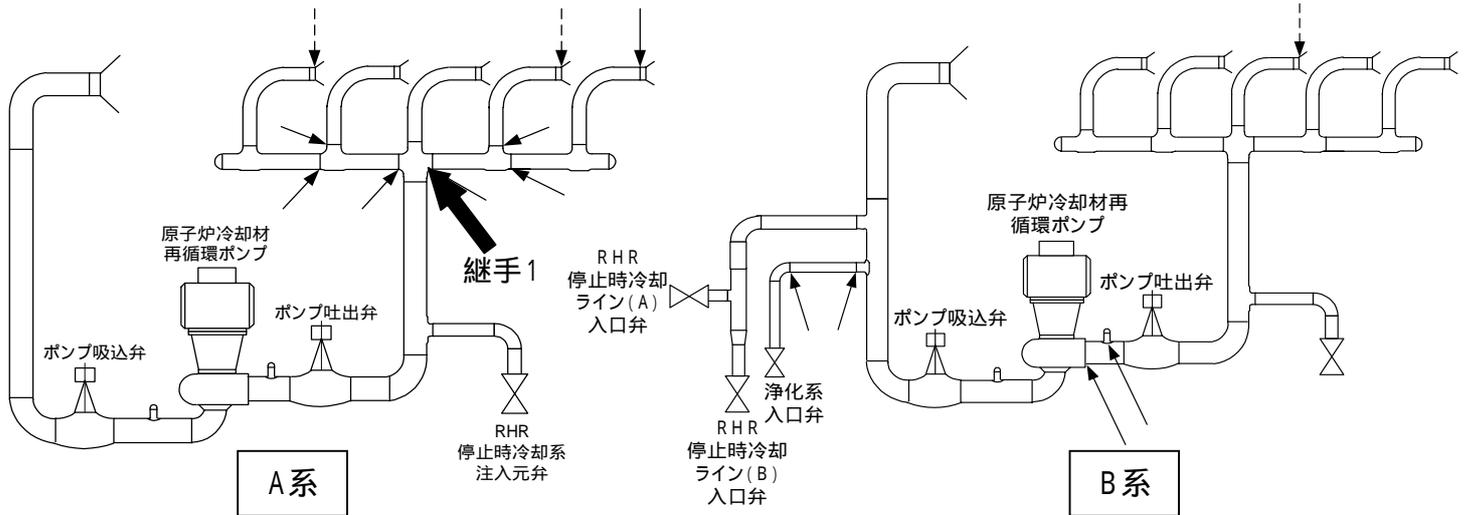
# 福島第二 4号機 原子炉再循環系配管の点検結果(追加点検)

→ : 再循環系配管の接続部 追加点検箇所  
 → : 原子炉压力容器と再循環系配管の接続部追加点検箇所  
 → : ひびが確認された追加点検箇所

点検箇所内訳	追加点検継手数	既点検継手数	総継手数
A系	8 (1)	28 (3)	36 (4)
B系	4	45 (7)	49 (7)
( )内はひびが確認された継手			85 (11)

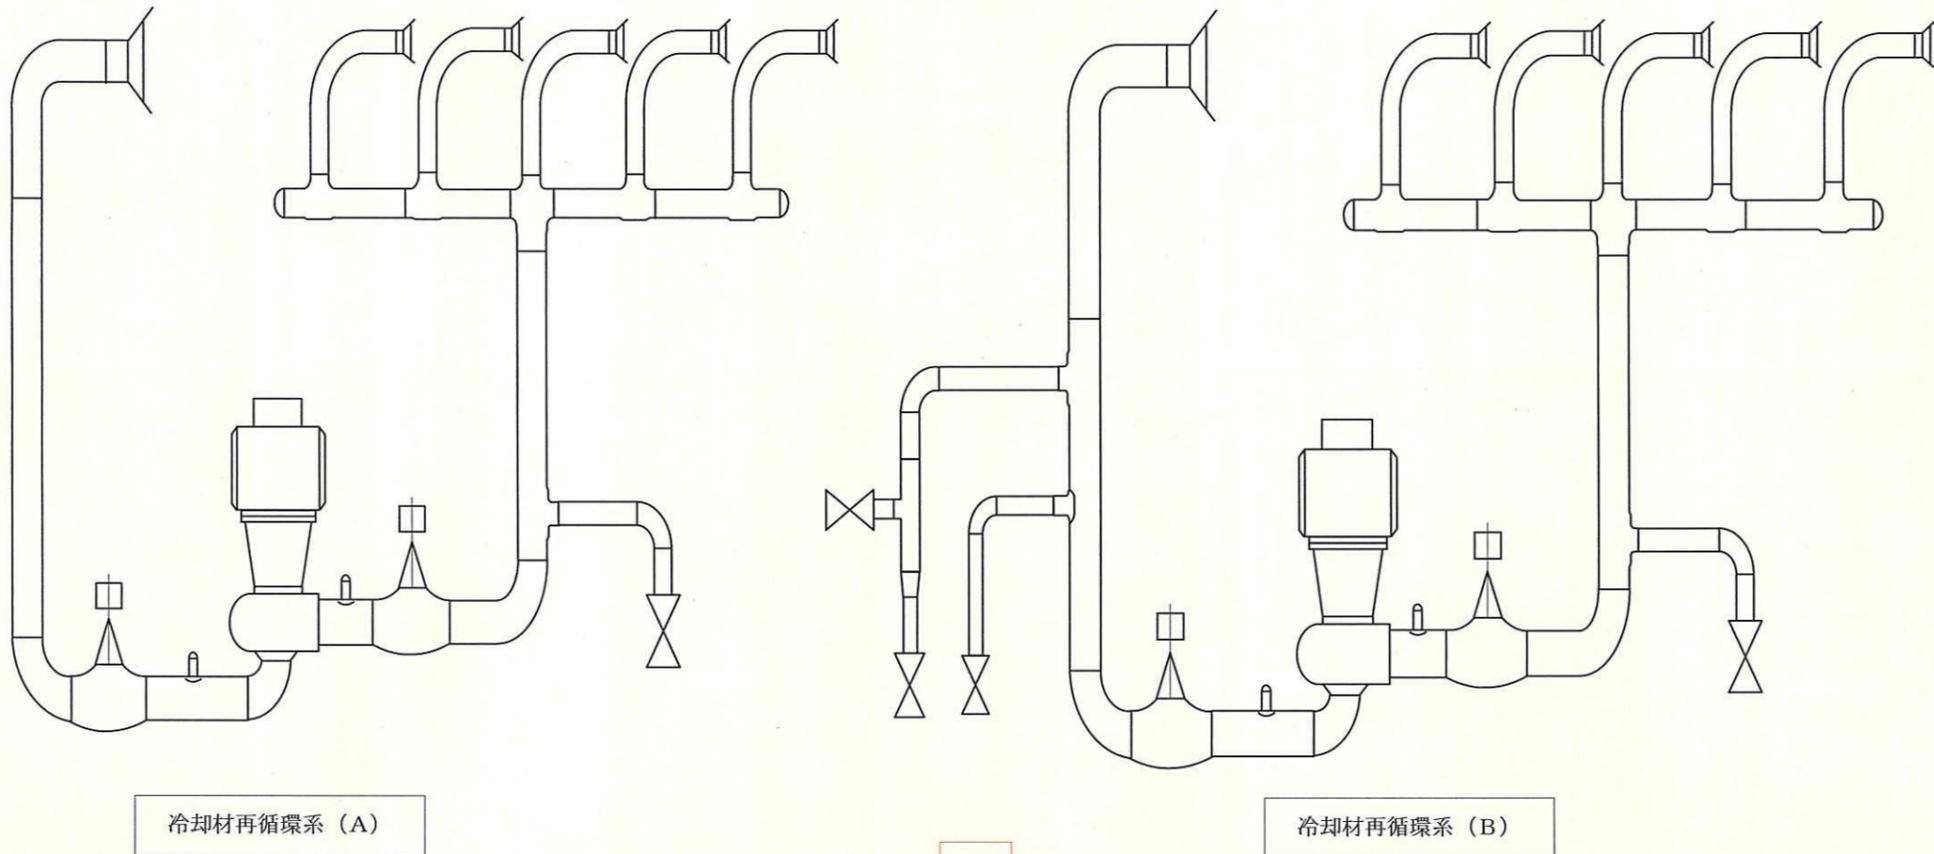
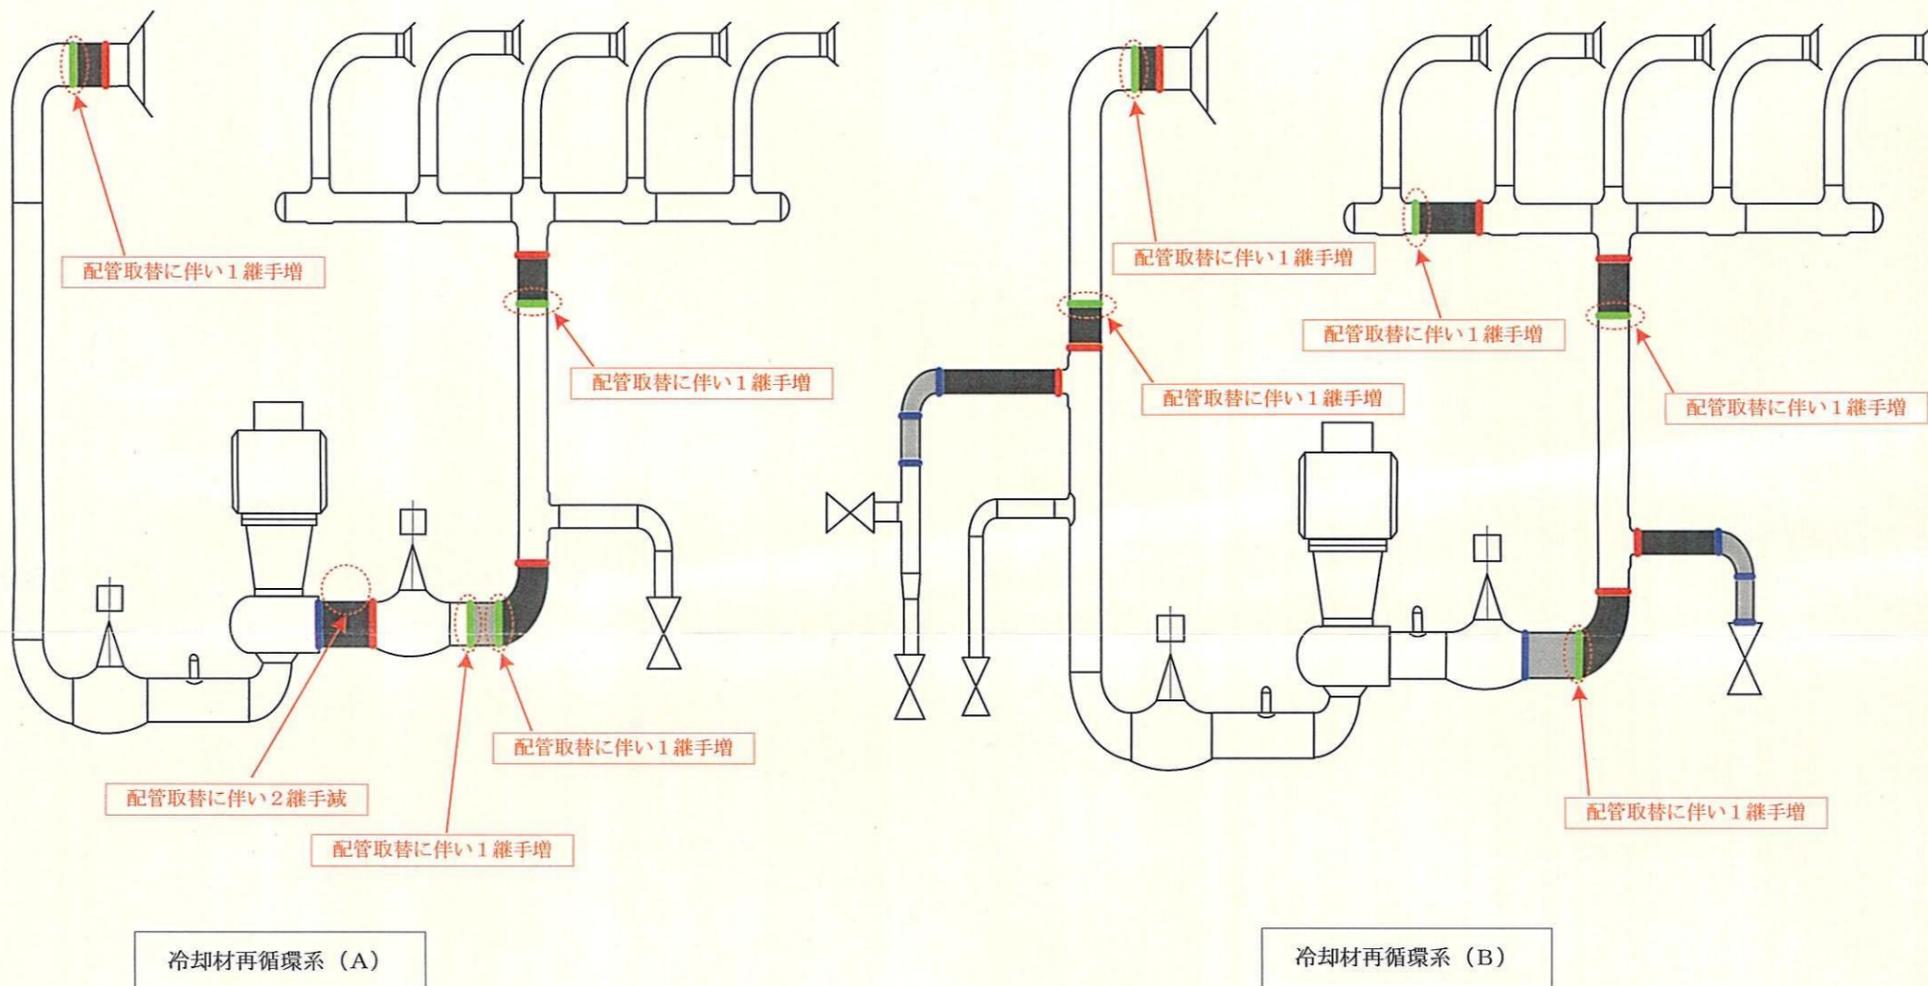
福島第二原子力発電所4号機 冷却材再循環系配管取替状況

4号機の取替後の再循環系配管等の周継手は、全部で105箇所(今定検開始前は98箇所, 配管取替に伴い9箇所追加、2箇所削除)あります。今定検での取替箇所には応力腐食割れ対策として水冷溶接を実施しております。

- : ひびの確認に伴う取替え箇所
- : 工事を実施する上で取替えが必要となった箇所
- : ひびの確認に伴い取替えた継手 (水冷溶接実施)
- : 工事を実施する上で取替が必要となった継手 (水冷溶接実施)
- : 工事を実施する上で追加された継手 (水冷溶接実施)

水冷溶接: 配管溶接時の2又は3層目以降に配管内面を通水やスプレーで冷却しながら施工する方法で、管板厚内で温度差を生じさせ、これによる熱応力によって応力腐食割れの「応力因子」である溶接部管内表面付近の引張残留応力を改善する。

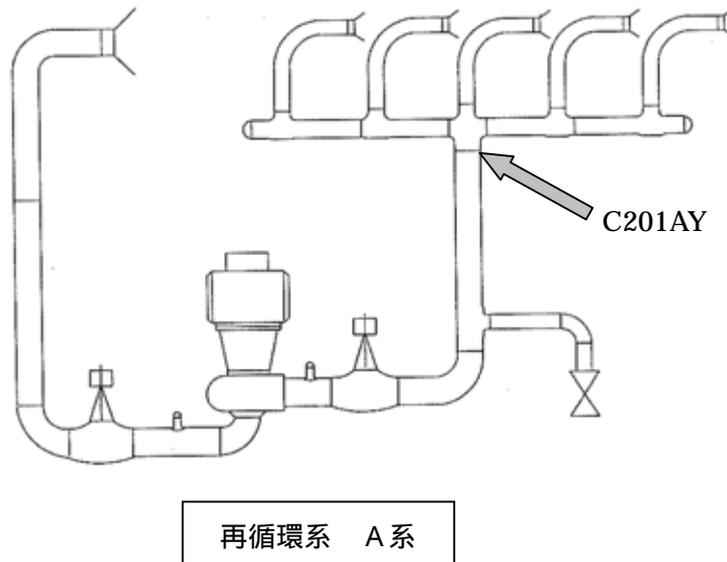
図1：ひびの確認された場所

今回の追加点検によりひびが確認された継手は、前回定期検査時に点検した時点ではひびは確認されておりませんので、前回定検時に検出限界以下の深さであったひびが進展して今回確認されたものと推定されます。

今回の超音波探傷試験により、ひびの深さは3.6 mmと測定されております。ひびの検出限界深さは2 mm程度であるため、仮に前回定検においてこの2mm深さのひびがあったと仮定して、当該配管（外径600mm）の溶接部残留応力及びステンレス鋼のSCC進展速度線図をもとにした、ひびの深さ進展予測を実施した結果を図2に示します。

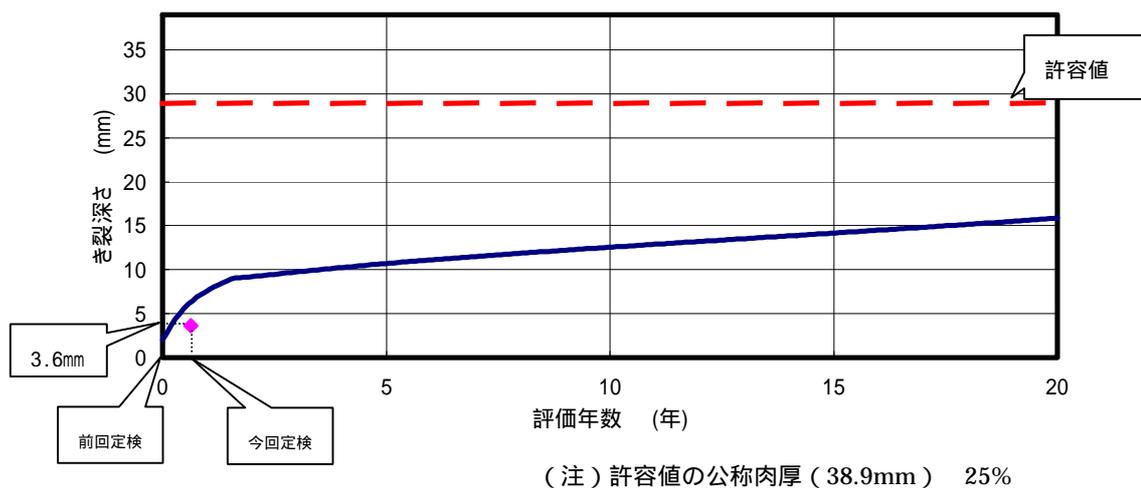
図2：き裂深さの進展予測 (2F-4)

従って、「5年間で100%の点検を行うルール」を遵守することで十分な健全性が確保されるものと考えます。

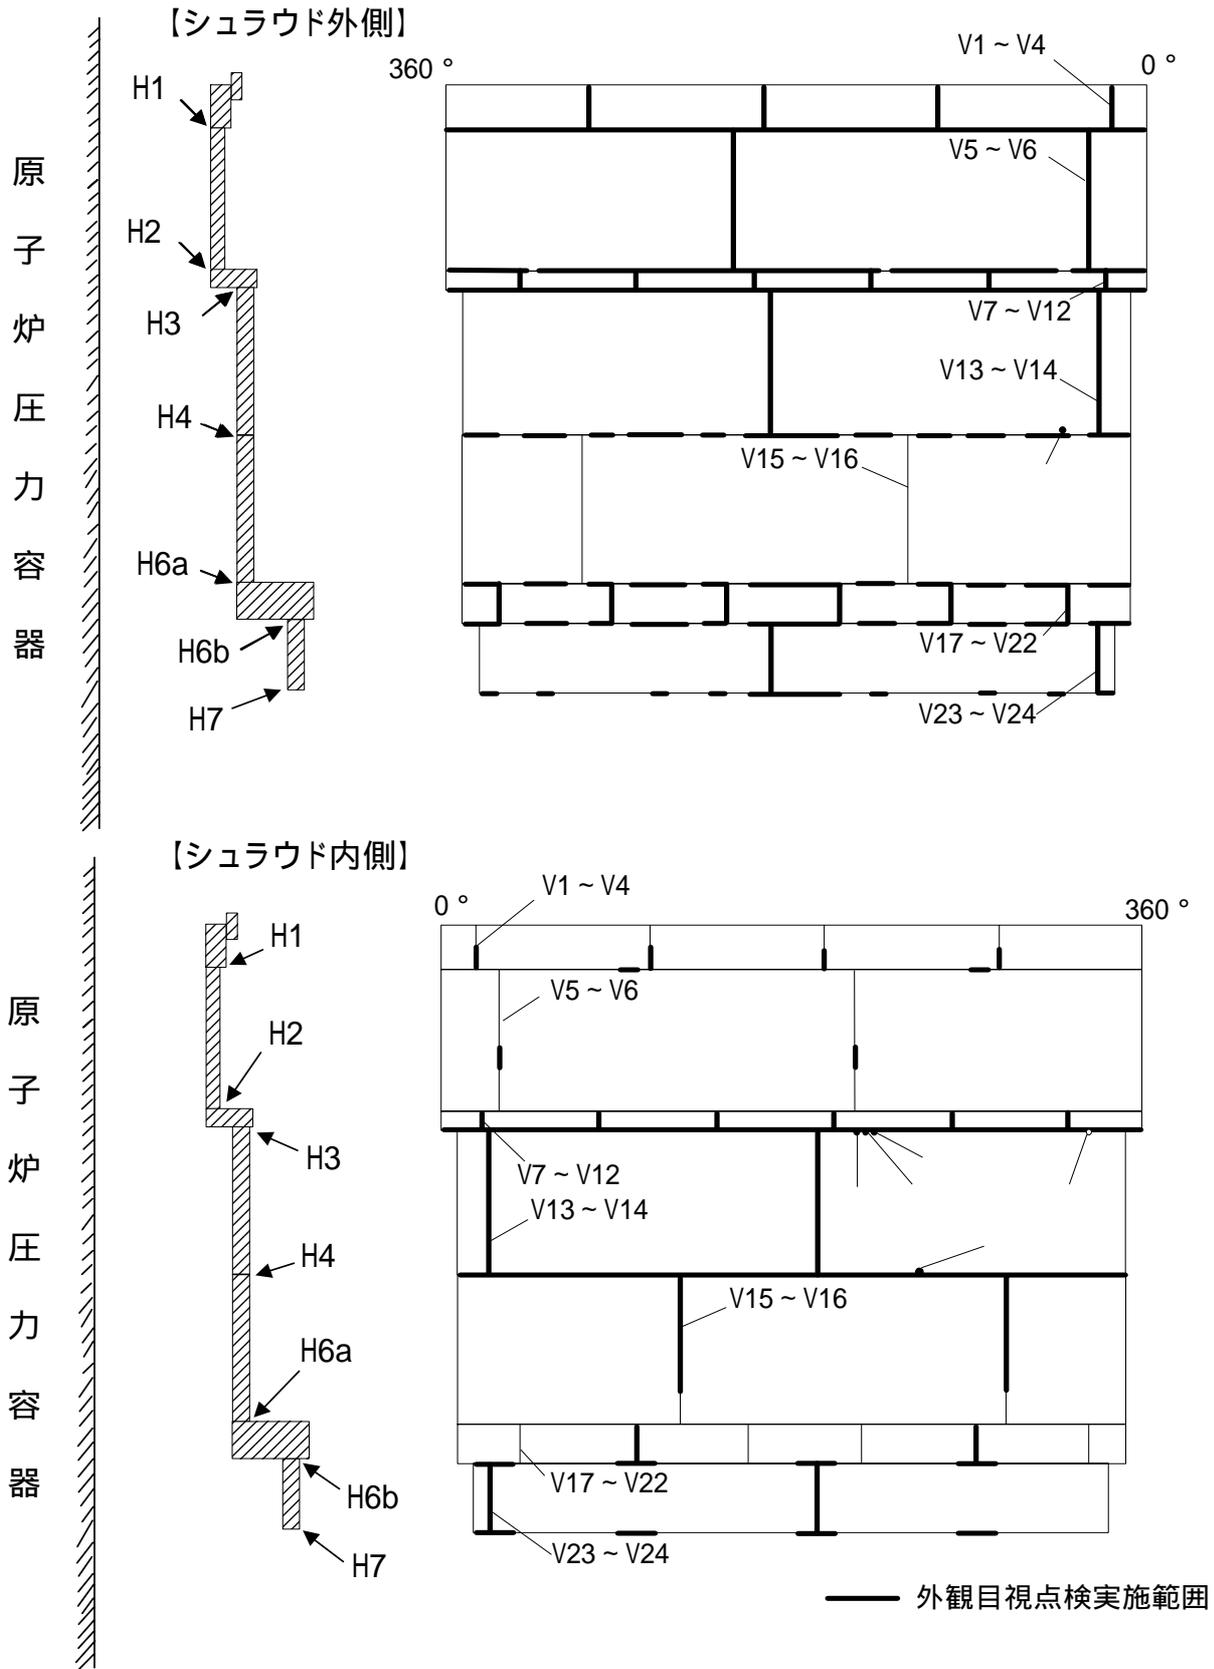
## 福島第二 4号機 シュラウド展開図

シュラウドの目視可能な全ての溶接線について水中カメラを用いて調査を行った結果、中間部胴と中間部リングの溶接部（H3）内側溶接部には5箇所、中間部胴溶接部（H4）には内側溶接部に1箇所、外側溶接部に1箇所の合計7箇所にひびの様相を呈したものを確認しました。

ひびの様相を呈したものについて超音波による探傷検査を実施した結果、7箇所にひびの深さが認められ、指示エコーから最大深さは約22mmでした。

●: 超音波探傷検査の結果、エコーが確認された場所。  
 ○: ブラッシング後ひびの様相が確認されなかった場所及び超音波探傷検査の結果、エコーが確認されなかった場所。

補修工事としてグラインダによる研削<sup>(注1)</sup>(H3、H4内側) または放電加工<sup>(注2)</sup>(H4外側)によりひびを除去し、除去部の応力改善のためにウォータージェットピーニング<sup>(注3)</sup>を行うこととしました。

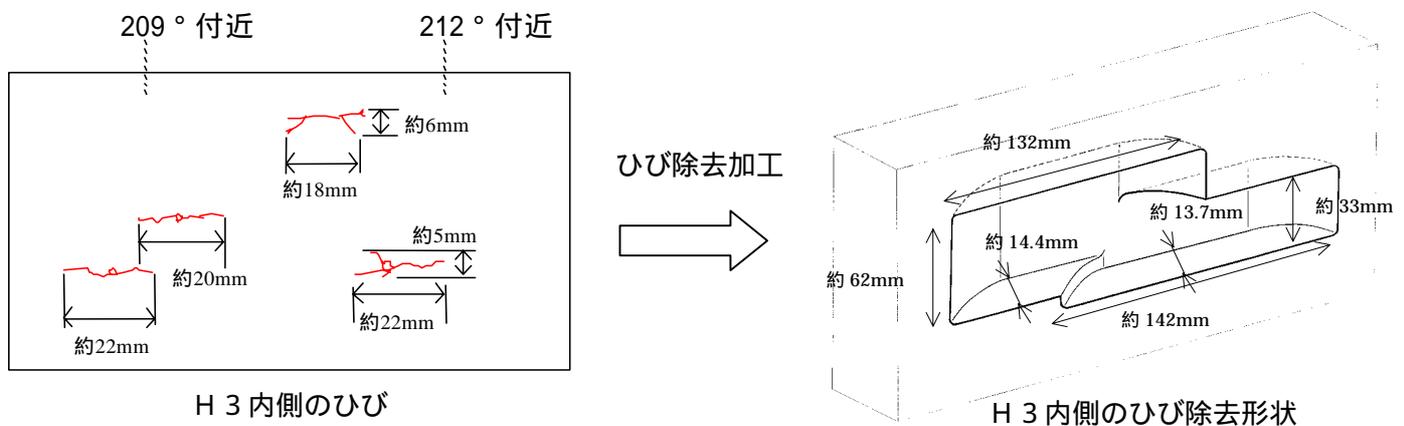
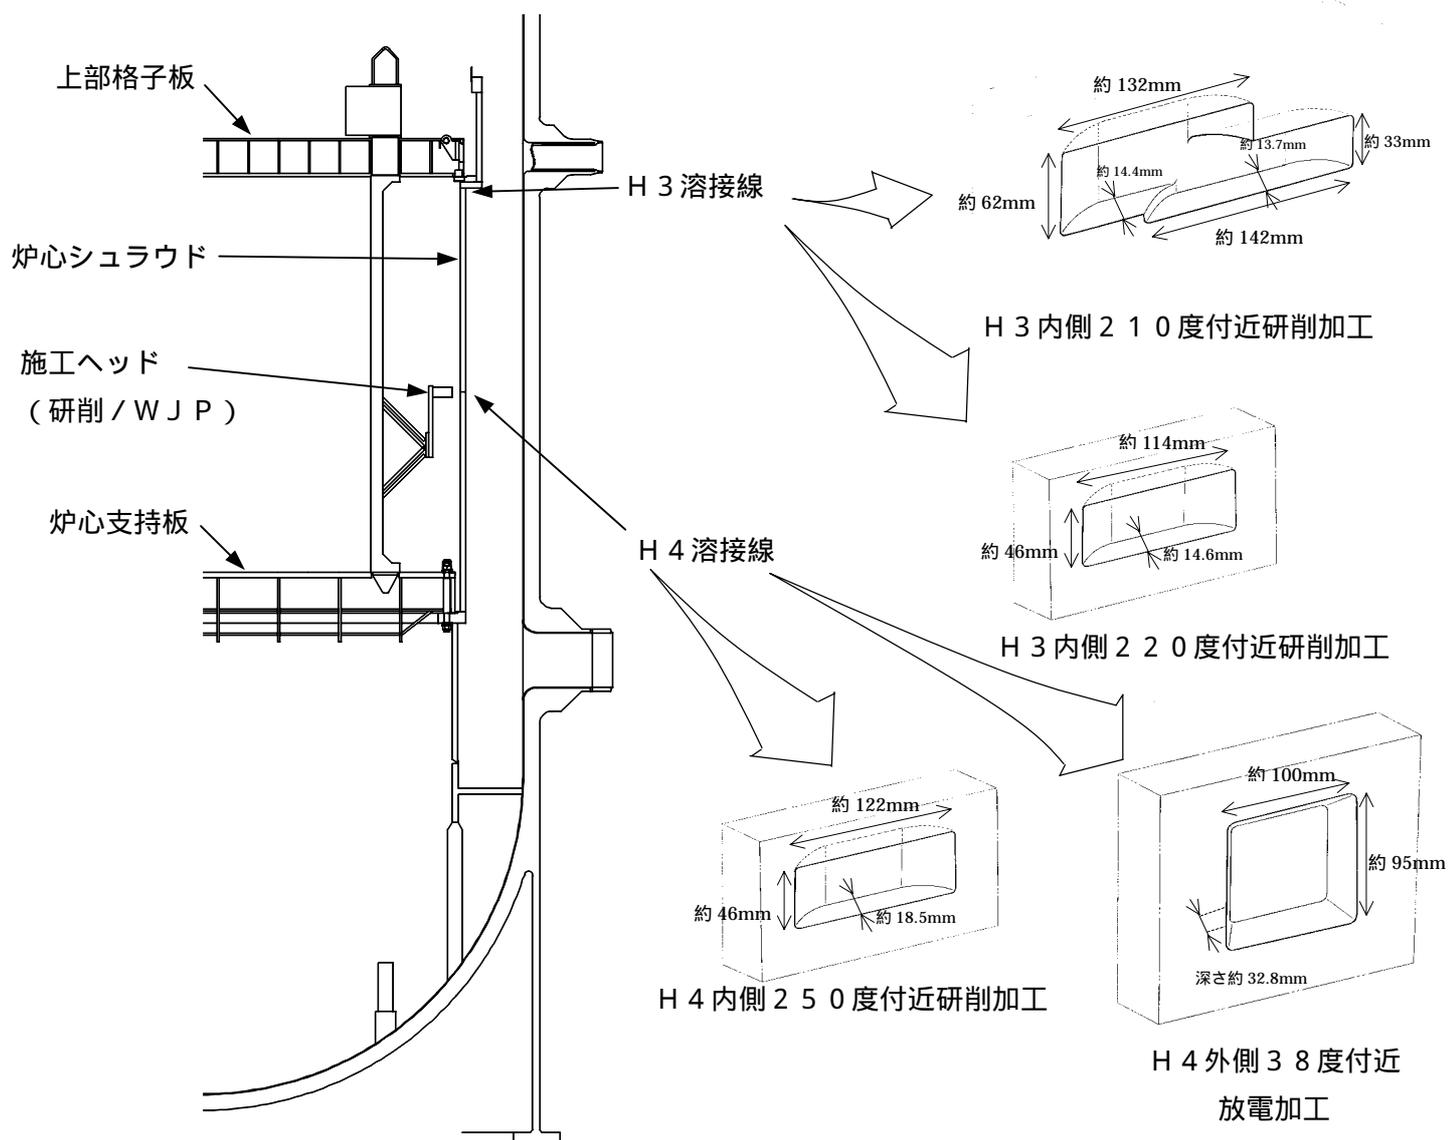
図1 シュラウドH3溶接線内側210度付近ひび除去加工部

ひびは全部で7個でしたが、1まとめにして除去した部位もあるので、ひび除去部は全部で5箇所(H3内側3箇所、H4内側1箇所、H4外側1箇所)です(図1参照)。

位置	ひび除去加工部の 大きさ	ひび除去加工部の 深さ	シュラウド 内径・板厚
H 3 内側 2 1 0 度付近	幅 約 1 3 2 mm 高さ 約 6 2 mm	約 1 4 . 4 mm	中間部胴 板厚 約 5 0 mm 内径 約 5 . 2 m
	幅 約 1 4 2 mm 高さ 約 3 3 mm	約 1 3 . 7 mm	
H 3 内側 2 2 0 度付近	幅 約 1 1 4 mm 高さ 約 4 6 mm	約 1 4 . 6 mm	
H 4 内側 2 5 0 度付近	幅 約 1 2 2 mm 高さ 約 4 6 mm	約 1 8 . 5 mm	
H 4 外側 3 8 度付近	幅 約 1 0 0 mm 高さ 約 9 5 mm	約 3 2 . 8 mm

ひびの除去にあたり、経済産業省へ届け出ている工事計画では、ひびを除去する部分の板厚が減少すると仮定したモデルを用いて構造強度評価を行っており、健全性に問題がないことをご確認頂いております。構造強度の評価は、溶接線内側の除去部と溶接線外側の除去部について行っています。溶接線内側の除去部については、実際のH3近傍の除去部(3箇所)を周方向に合体させたものと、H4近傍の除去部について、保守的になるように周方向の大きさや切削深さを割り増した計算モデルを用いて評価を行いました。

また、ひび除去部には応力改善のためウォータージェットピーニング(WJP)を行い、研削加工、放電加工後及びWJP後に経済産業省立会いによる使用前検査を受検して、工事計画書の通り修理がなされ、経済産業省令で定める技術基準に適合することをご確認頂いております。さらに、今回ひびを除去した部位については、次回定検にて念のために目視点検を行い、今後は基本的には「軽水型原子力発電所用機器の供用期間中検査(JEAC4205)」(社団法人 日本電気協会)等の国内の点検基準に基づき、10年に1回の割合で点検していくこととしておりますが、点検周期については他プラント今後の状況を踏まえて検討していきます。

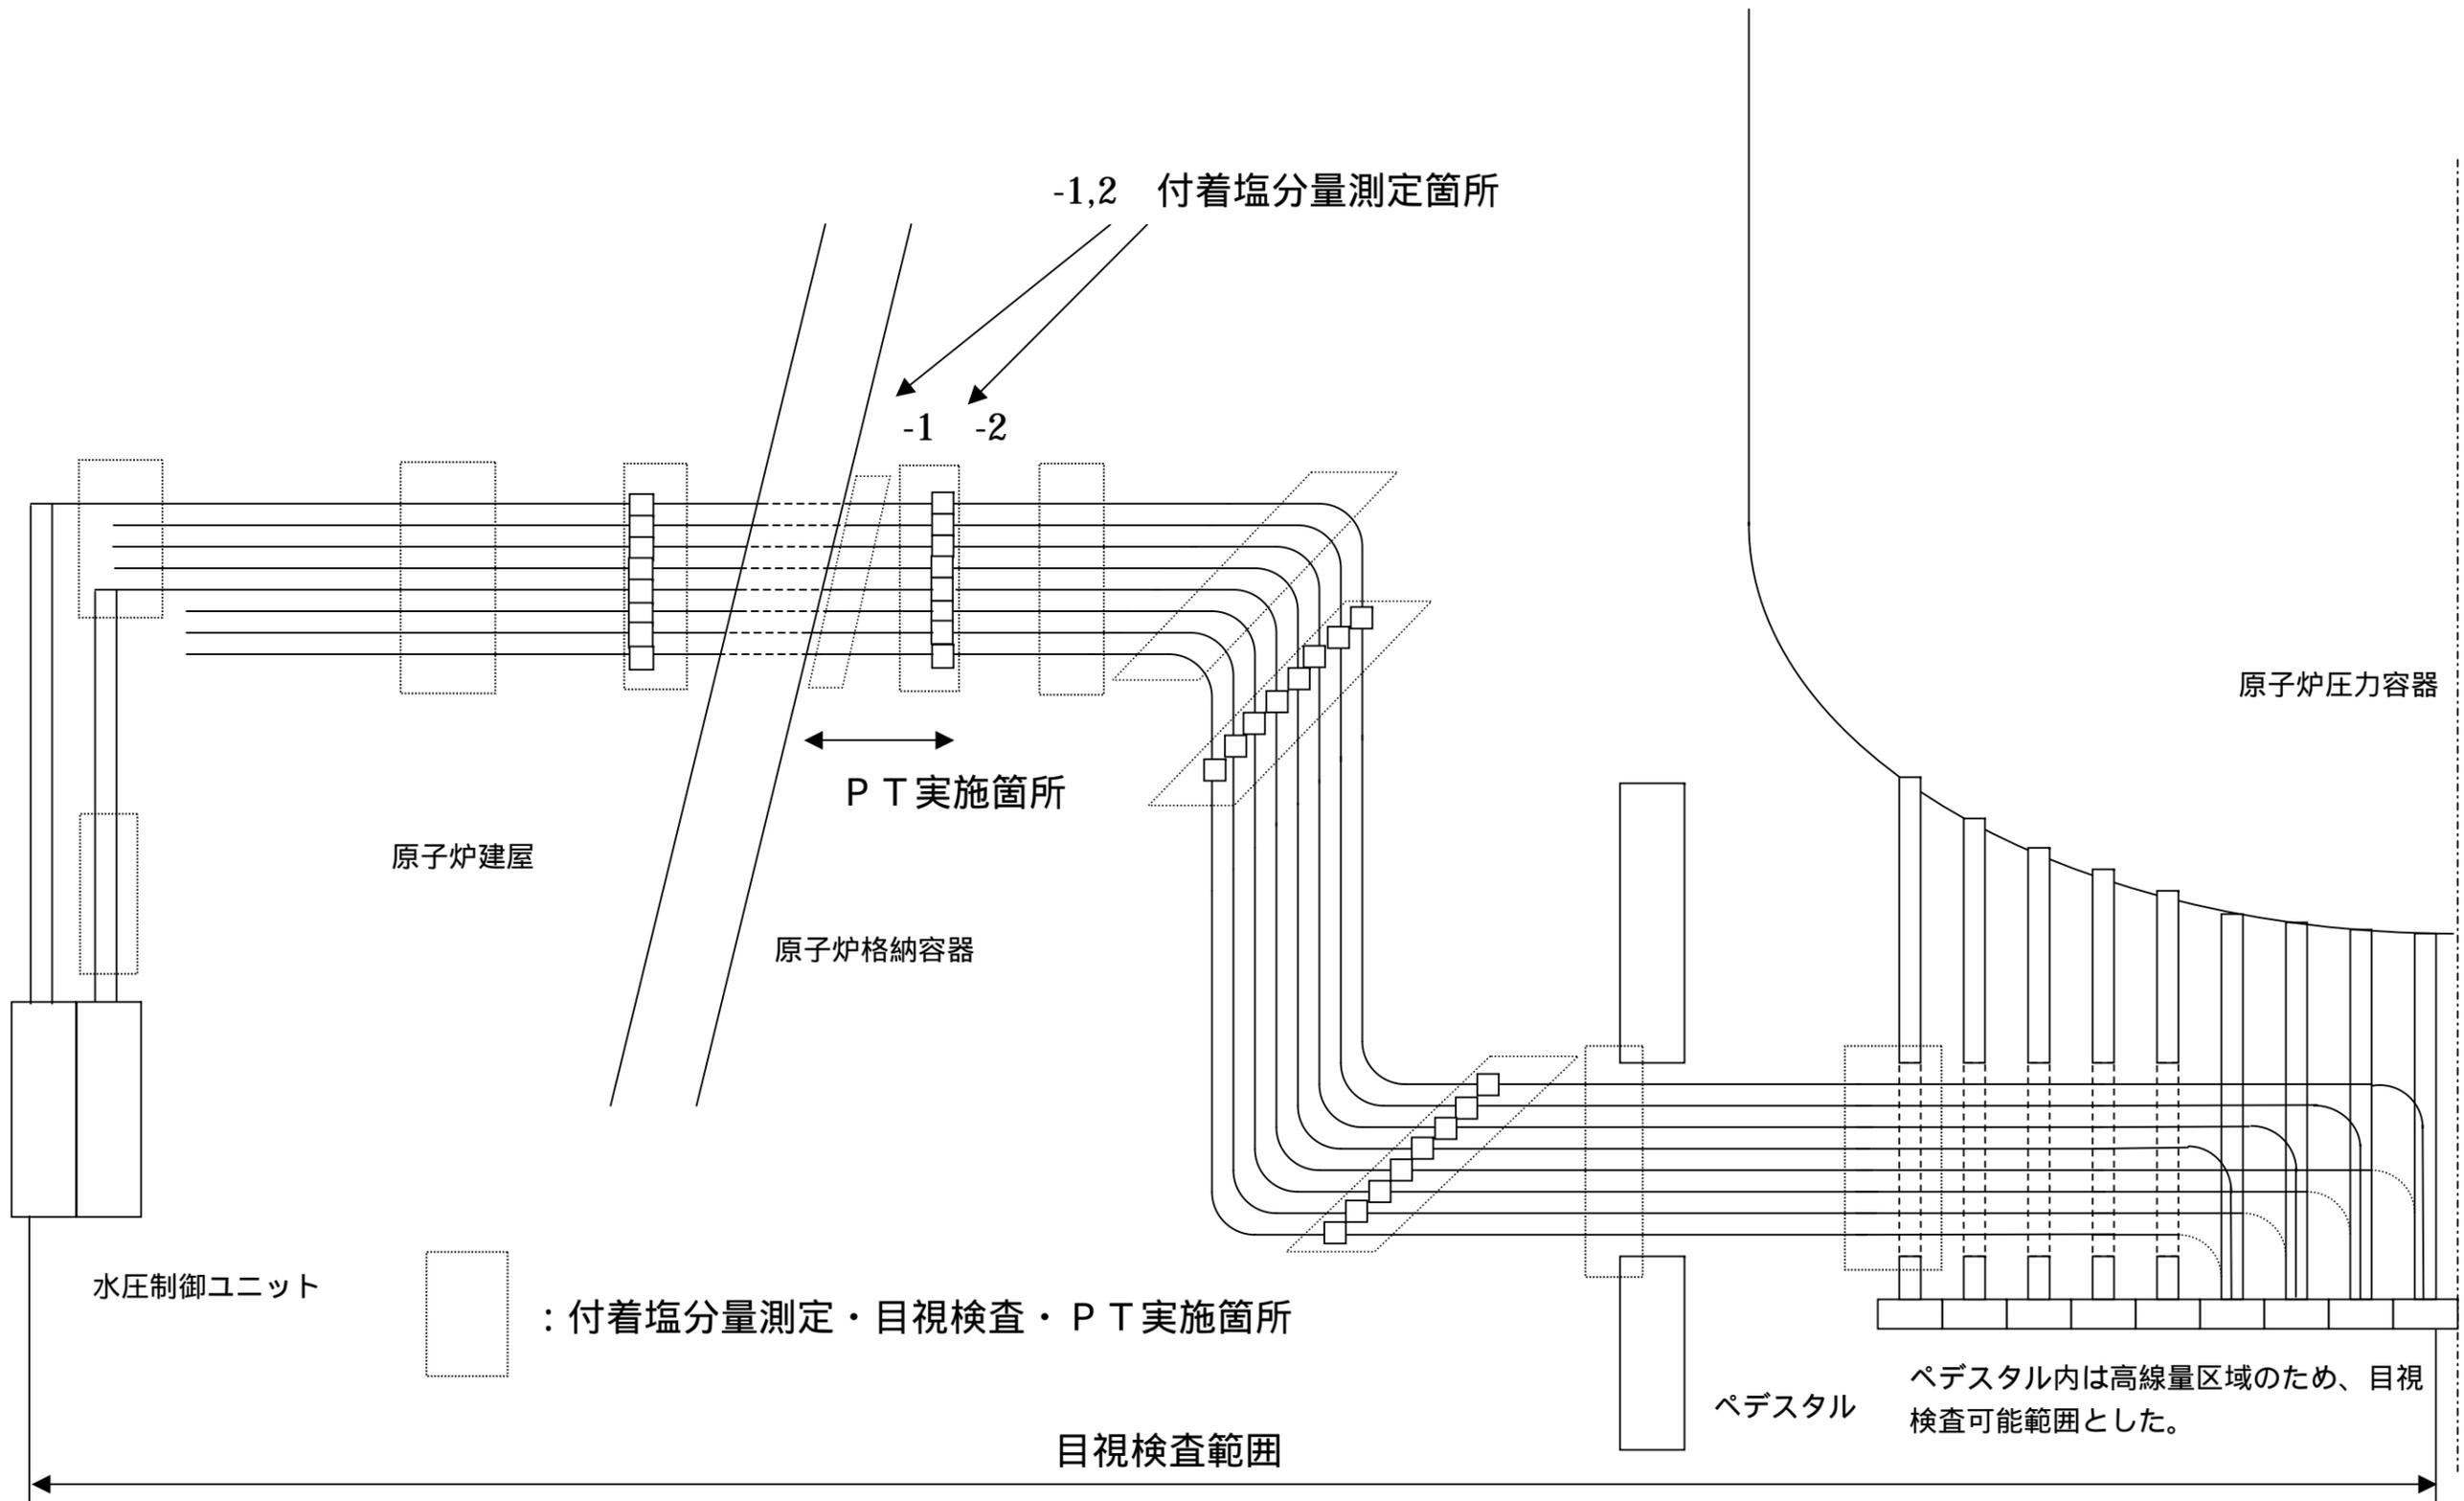
制御棒駆動水圧系配管付着塩分量測定・目視検査・P T 実施箇所概略図

原子炉格納容器(以下「PCV」)内外全域の制御棒駆動水圧系配管について目視検査及び 6 6 5 箇所浸透探傷検査(以下「PT」)を実施し、異常のないことを確認しました。また、PCV内外で付着塩分量の測定を 2 4 1 箇所実施した結果、塩化物に起因した粒内型応力腐食割れ防止の目安値  $70 \text{ mgCl} / \text{m}^2$  を超える箇所は確認されませんでした(最大の箇所で  $21.0 \text{ mgCl} / \text{m}^2$ ) が、全域の制御棒駆動水圧系配管の清掃を実施し、付着塩分量をさらに低下(最大の箇所で  $2.2 \text{ mgCl} / \text{m}^2$ )させました。
