4号機使用済燃料プール循環冷却システム における信頼性向上の取組について

平成24年5月
東京電力株式会社

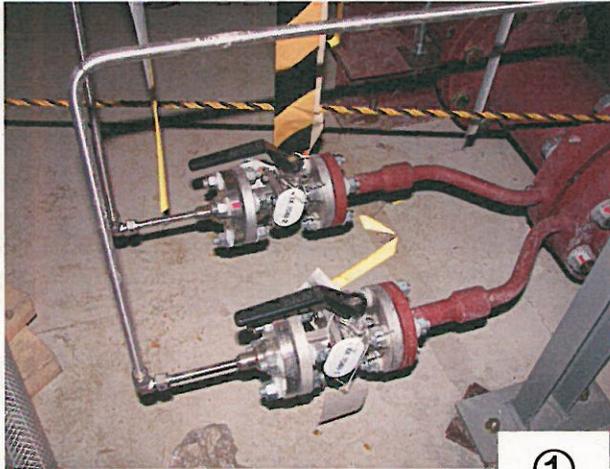
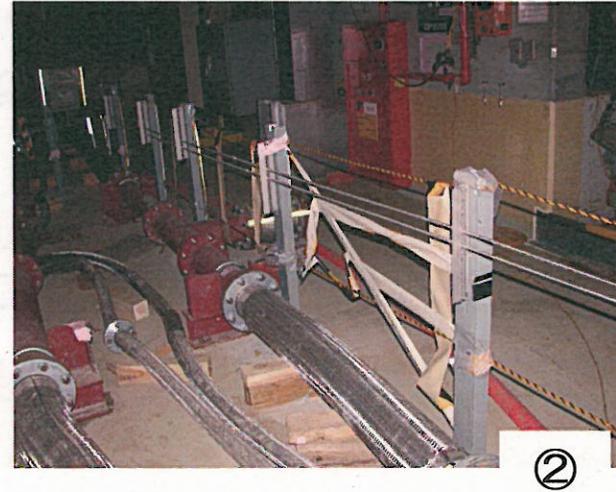
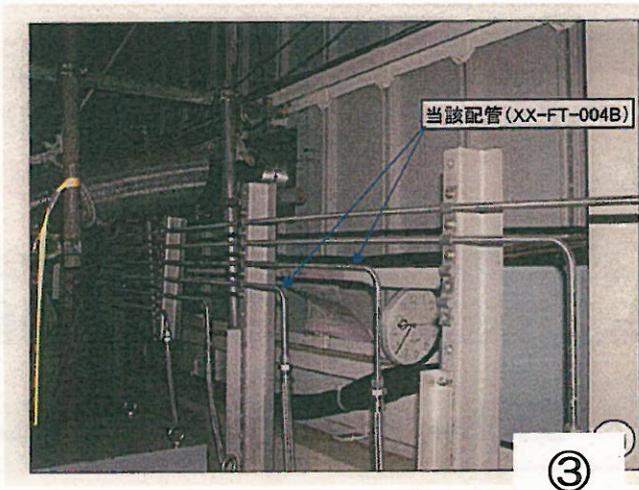
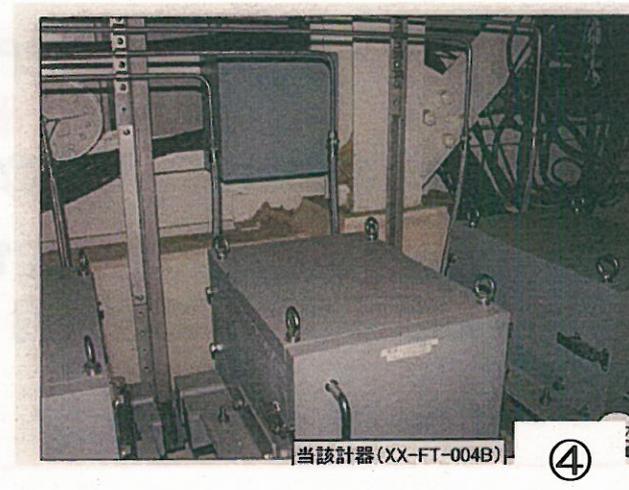
【参考】4号機計装配管現場写真

流量検出器計装配管の点検の結果、**空気の混入**が確認されたことから、計装配管への**空気の混入による一時的な誤信号の発生**が原因と推定

※現在は凍結防止のため保温材を設置しているため、参考として設置前の写真を示す

※流量検出器には系統入口側と出口側の二種類があるが、代表として出口側検出器の計装配管を示す

H24年4月13日のシステム再起動前後において、計装配管の**空気抜き**を徹底し、**空気混入を防止**することで、**一時的な誤信号の発生によるトリップの可能性を低減**

- (1) 定期的に差流量値の監視を実施し有意な変動（誤信号発生の兆候）の確認時に計装配管のエア抜きや流量検出器内部の清掃を実施
- (2) 系統内冷却水の浄化・不純物の除去により異物付着リスクを低減
