東京電力(株)福島第一原子力発電所事故に関する
第2回(平成24年度)現地調査結果について

平成24年 6月14日

福島県原子力安全対策課

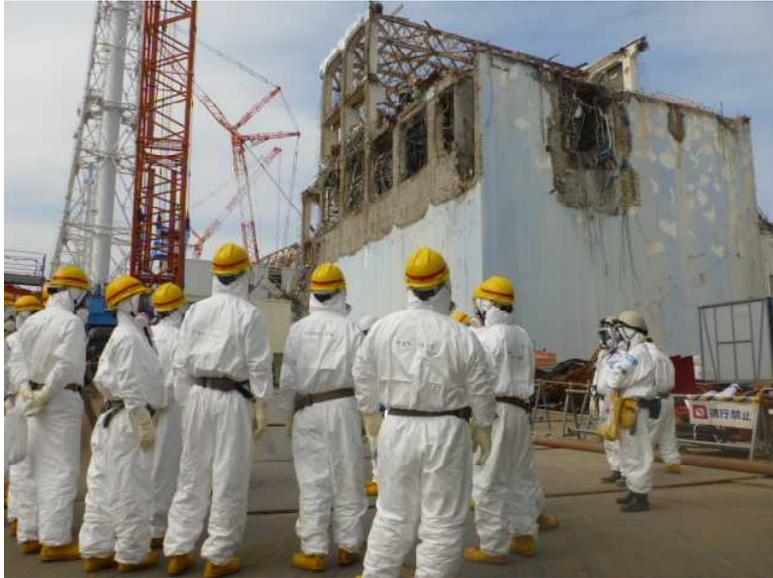
4号機原子炉建屋の状況

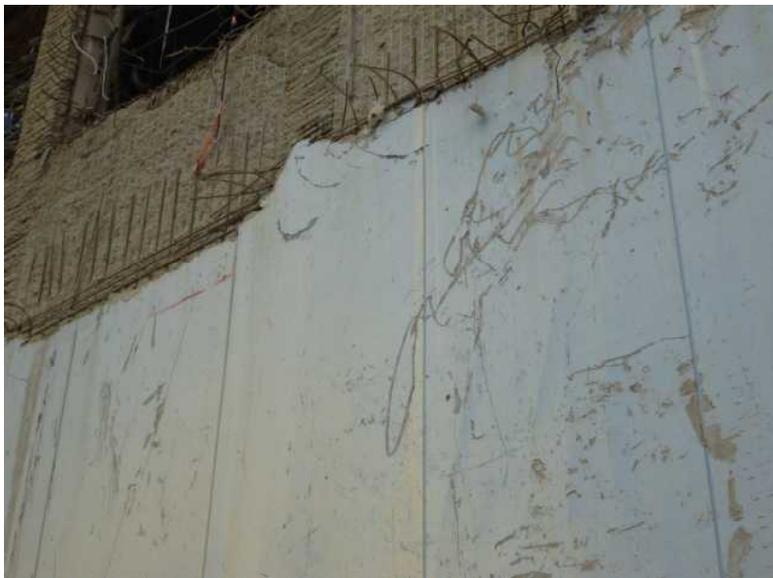
- ・外壁面の定点を光学機器により計測し、外壁面の垂直度を確認する方法。
- ・西側及び南側面を測定した結果、一部で水素爆発の影響と思われる傾きの大きい箇所が確認されたが、建築基準法の制限値である1/200に対し、約1/390であり、建物全体としては傾いていないとの説明を受けた。
- ・4号機原子炉建屋近くにて、検査のために設けた定点と、測定方法等を確認した。

建物の傾きの確認（外壁面の測定）で、33mmの膨らみが確認された「西2（3階）」の測定点
（4号機原子炉建屋の外壁）

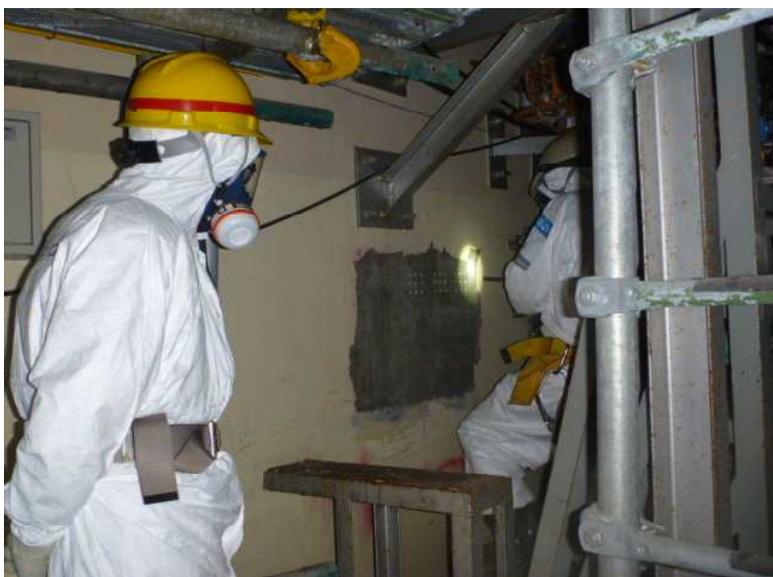
- ・シュミットハンマーによる非破壊検査により使用済燃料プール躯体のコンクリートの強度を測定し、設計基準強度以上であることを確認する方法。
- ・建屋1階～4階それぞれの使用済燃料プールの躯体コンクリート部分を測定した結果、全ての箇所設計基準強度である 22.1 N/mm^2 を上回っていたとの説明を受けた。
- ・原子炉建屋1階において、検査が行われた箇所の確認と、シュミットハンマーによる測定方法等を確認した。実施と同様の測定を行い、十分とされる計測値であることを確認した。
- ・また、プール底部に当たる建屋2階の天井面や、プール壁面に当たる建屋4階のコンクリートには確認できた範囲では、目立ったひび割れがないことを確認した。

非破壊検査（シュミットハンマー）によるコンクリートの強度確認の状況
（4号機原子炉建屋1階）

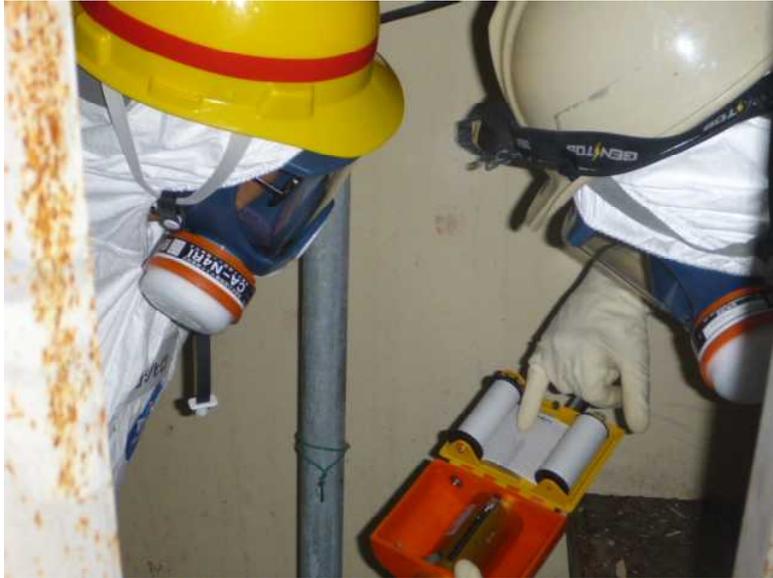
シュミットハンマーによる
測定記録の確認

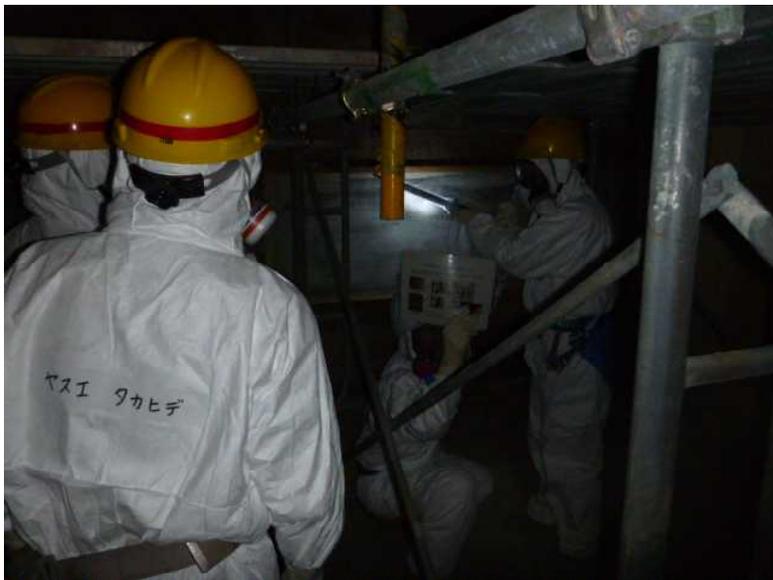
4号機使用済燃料プール下部
の補強箇所
(4号機原子炉建屋2階)

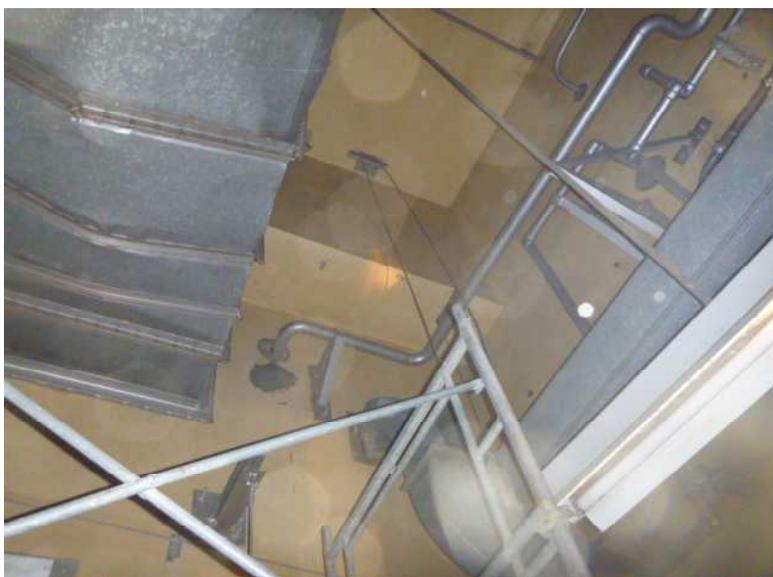
4号機使用済燃料プール底部
を見上げたところ
(4号機原子炉建屋2階)

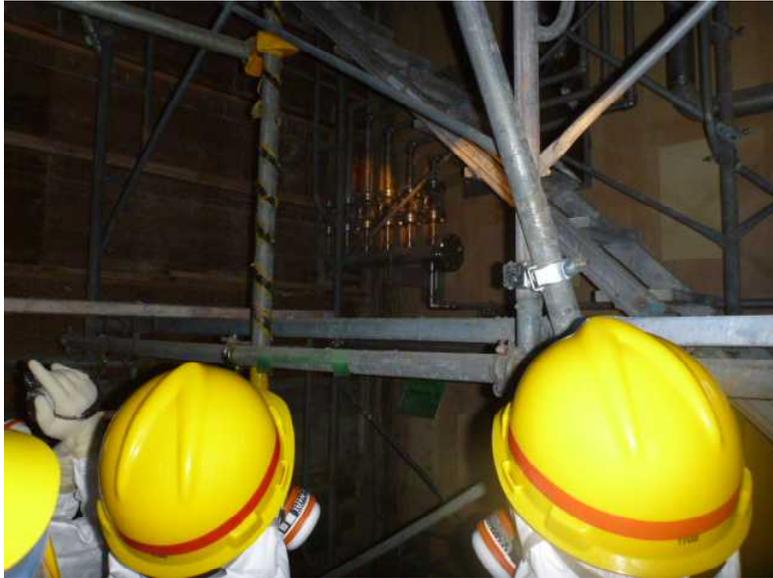
4号機使用済燃料プールからの漏水を集め、監視するためのガラス窓付きの配管
(4号機原子炉建屋2階)

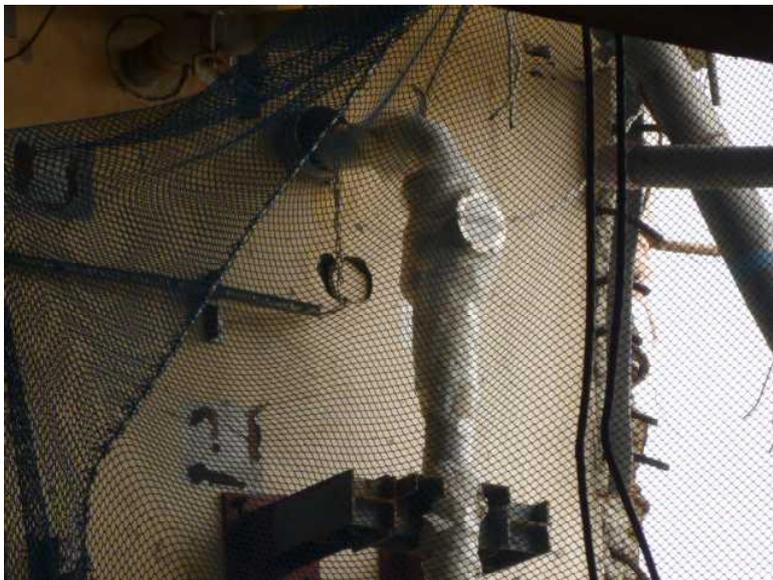
4号機使用済燃料プール冷却系給水配管の逆流防止弁
(4号機原子炉建屋4階)

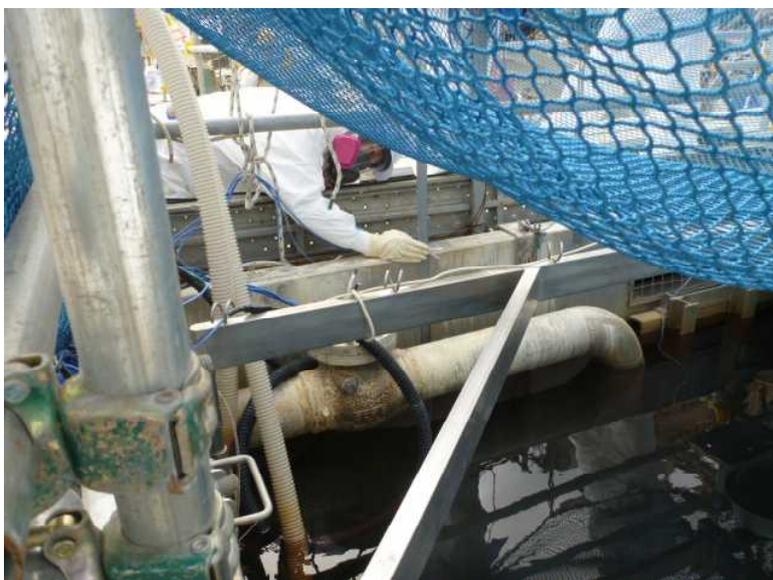
- ・プールの水面から基準面となるプールの縁までの距離を複数箇所測定し、それぞれの測定値を比較することにより、原子炉建屋の傾きを確認する方法。
 - ・プールの4隅での測定値は一致しており、原子炉建屋5階（使用済燃料プールの水面のある階）床面が水平であることが確認されたとの説明を受けた。
 - ・現場において、検査が行われた箇所の確認と、鋼制定規による測定方法等を確認した。実施と同様の測定を対角2点で行い、プール水面までの距離がほぼ同じであることを確認した。
- 4号機使用済燃料プール底部の補強状況に関して、鋼製支柱等の設計や工事記録を資料にて確認するとともに、原子炉建屋2階の現場において、打設されたコンクリート等の補強工事後の状況を目視により確認した。
- 4号機使用済燃料プールについて、冷却水の漏えいを防ぐためのプール構造、漏えいの早期発見のための監視体制や漏水の検知方法、漏えいした際の給水方法などを資料により確認した。原子炉建屋内においては、冷却系注水ラインの逆流防止弁や、漏水検知のためのサンプリング配管、プール水位の監視カメラ等を確認した。
- なお、プール冷却水が完全に失われて燃料が露出した場合、使用済燃料からの強力な放射線により、原子炉建屋脇（10m）では 6 mSv/h に達するが、コンクリートポンプ車による注水作業は可能であること、1km離れた地点では 0.05 mSv/h であると予測されるとの説明を受けたことから、万一の事故想定における外部への影響についても検討するよう事業者に求めた。

使用済燃料プールの水面から基準面となるプールの縁までの距離測定の状態。
(4号機原子炉建屋5階)

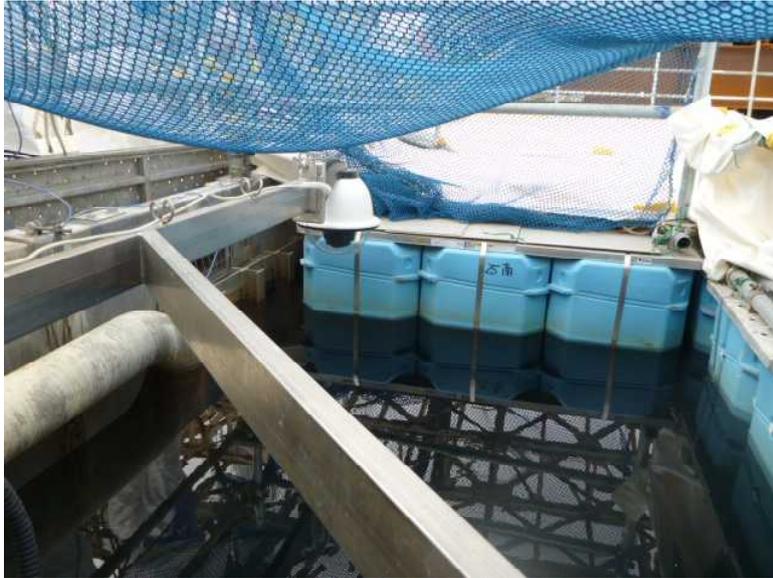
使用済燃料プール水位を常時監視するためのカメラ
※青い箱と足場板は、落下物防護のためにプール水面上に浮かべたフロート

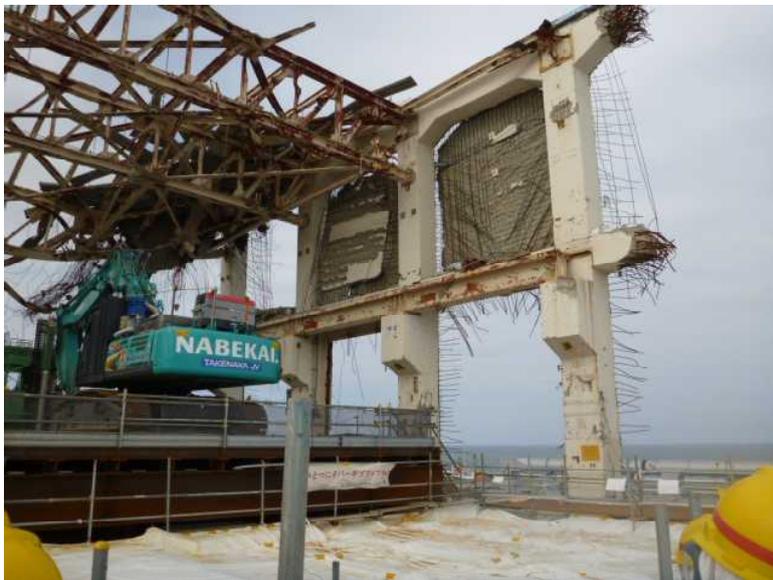
4号機原子炉建屋上部のガレキ撤去の進捗状況
※支柱や天井トラス等は今後撤去される。
※手前の白いシート部分が使用済燃料プール
(4号機原子炉建屋5階)

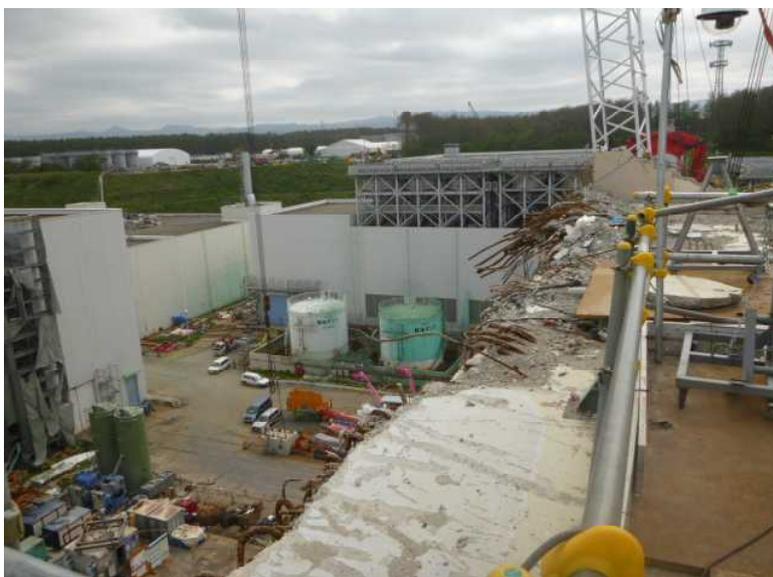
風雨や海風に晒されるコンクリート鉄筋の腐食対策が課題となる
(4号機原子炉建屋5階)

- 4号機原子炉建屋の健全性を定期的に確認するための点検に関して、その点検方法と実施結果について資料により説明を受けた後、4号機の現場に入り、地点を抽出して実際の点検作業を再現する等により確認を行った。
- なお、全ての燃料を取り出すまでは今後数年かかるとされ、屋外に晒されているコンクリート鉄筋等の腐食劣化が課題となることから、対策の早急な検討を事業者に求めた。
