東京電力(株)福島第一原子力発電所2号機における原子炉建屋内での水漏れの原因と対策に係る東京電力(株)からの報告及び検討結果について

平成15年9月12日
経 済 産 業 省
原子力安全・保安院

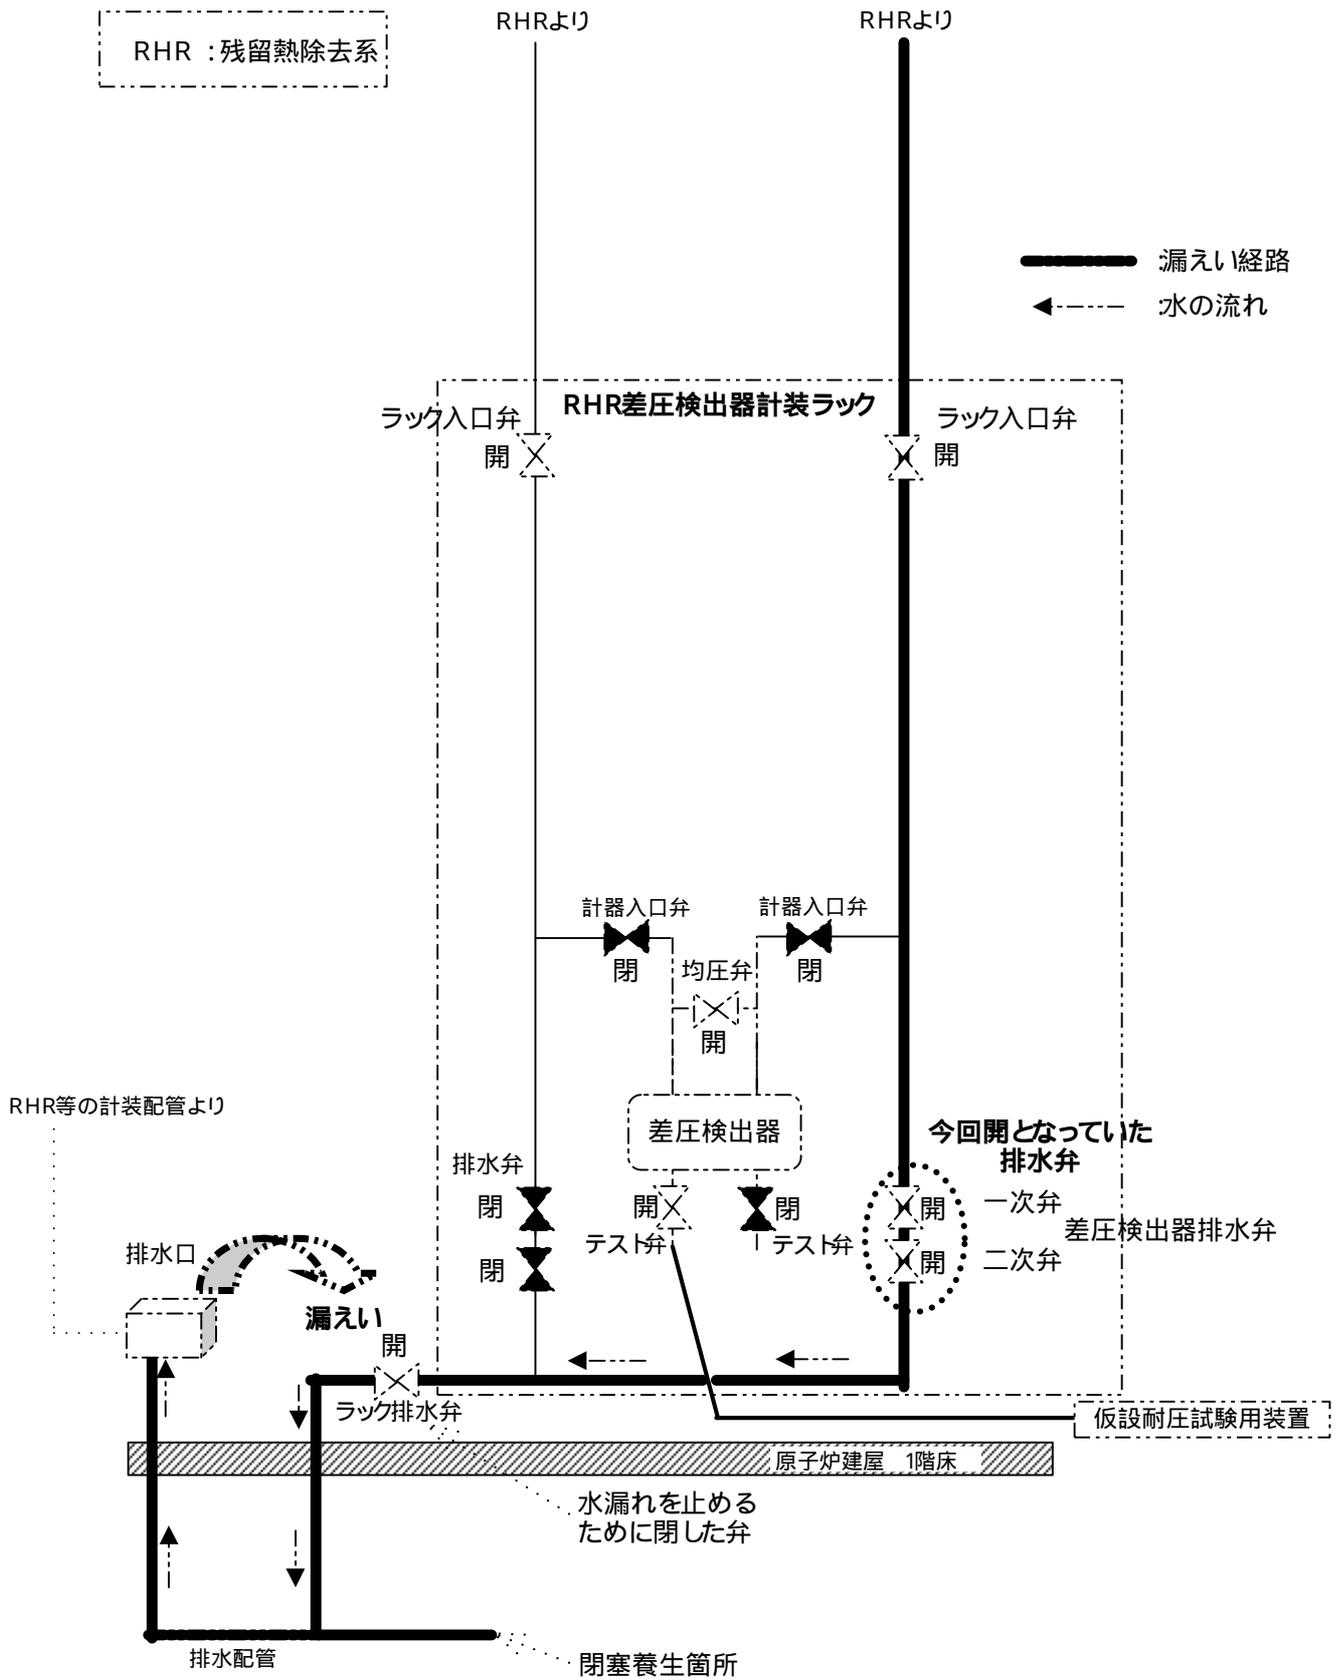
水漏れが発生した当該排水口の下流側において、排水配管取替工事のために配管切断部が閉塞養生されていた。これと並行して行われていた残留熱除去系差圧検出器*の取替に伴う耐圧試験の準備作業中において、検出器の排水管に設置された通常は「閉」である一次弁及び二次弁が「開」状態となったため、排水管に水が流れ、配管切断部が閉塞養生されていたことから、排水が逆流し、上流にある当該排水口から漏水が発生したものと推定される。

残留熱除去系計装ラック排水口からの水漏れ経路概念図

- ・計装弁取扱時の点検作業札の適用及びダブルチェックによる確認を徹底する。
- ・計器取替時は、原則としてラック入口弁を「閉」とする。
- ・計装ラックなどの計装弁において、識別がされていない弁については識別管理できるように色を塗る。
