東京電力(株)福島第二原子力発電所4号機タービン建屋における作業員の障害に係る東京電力(株)からの報告について

平成16年3月29日
経済産業省
原子力安全・保安院

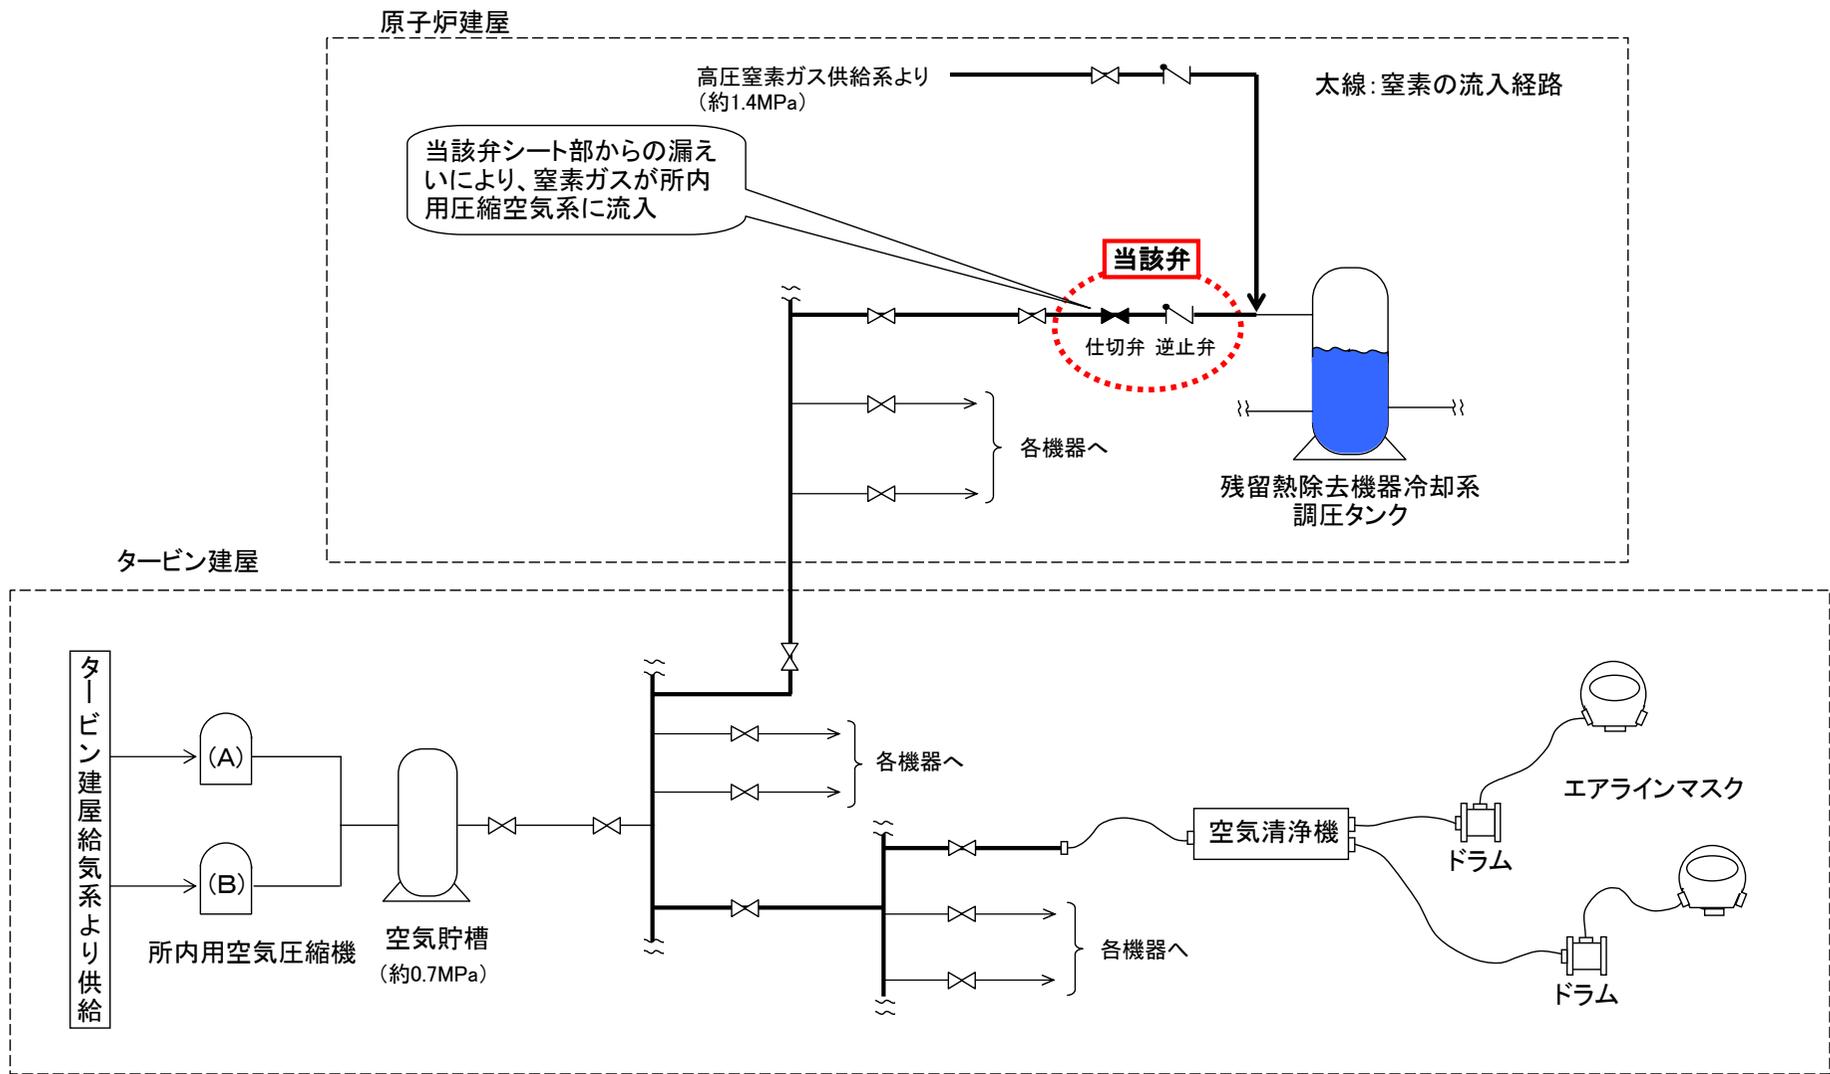
福島第二原子力発電所4号機 所内用圧縮空気系 概略図

調査の結果、作業員は、装着していたエアラインマスクに送られていた空気の酸素濃度が低いことによる酸素欠乏により意識を失ったものと判明した。酸素濃度が低下した原因は、エアラインマスクに空気を供給する系統とこれにつながった窒素の供給系統との間の逆止弁及び仕切弁に漏えいがあり、エアラインマスクに空気を供給する系統に窒素が混入したためと推定される。

今後、再発防止対策を検討する。
