東京電力㈱福島第二原子力発電所4号機タービン建屋における作業員の  
障害の原因と対策に係る東京電力㈱からの報告及び検討結果について

平成16年4月23日  
経 済 産 業 省  
原子力安全・保安院

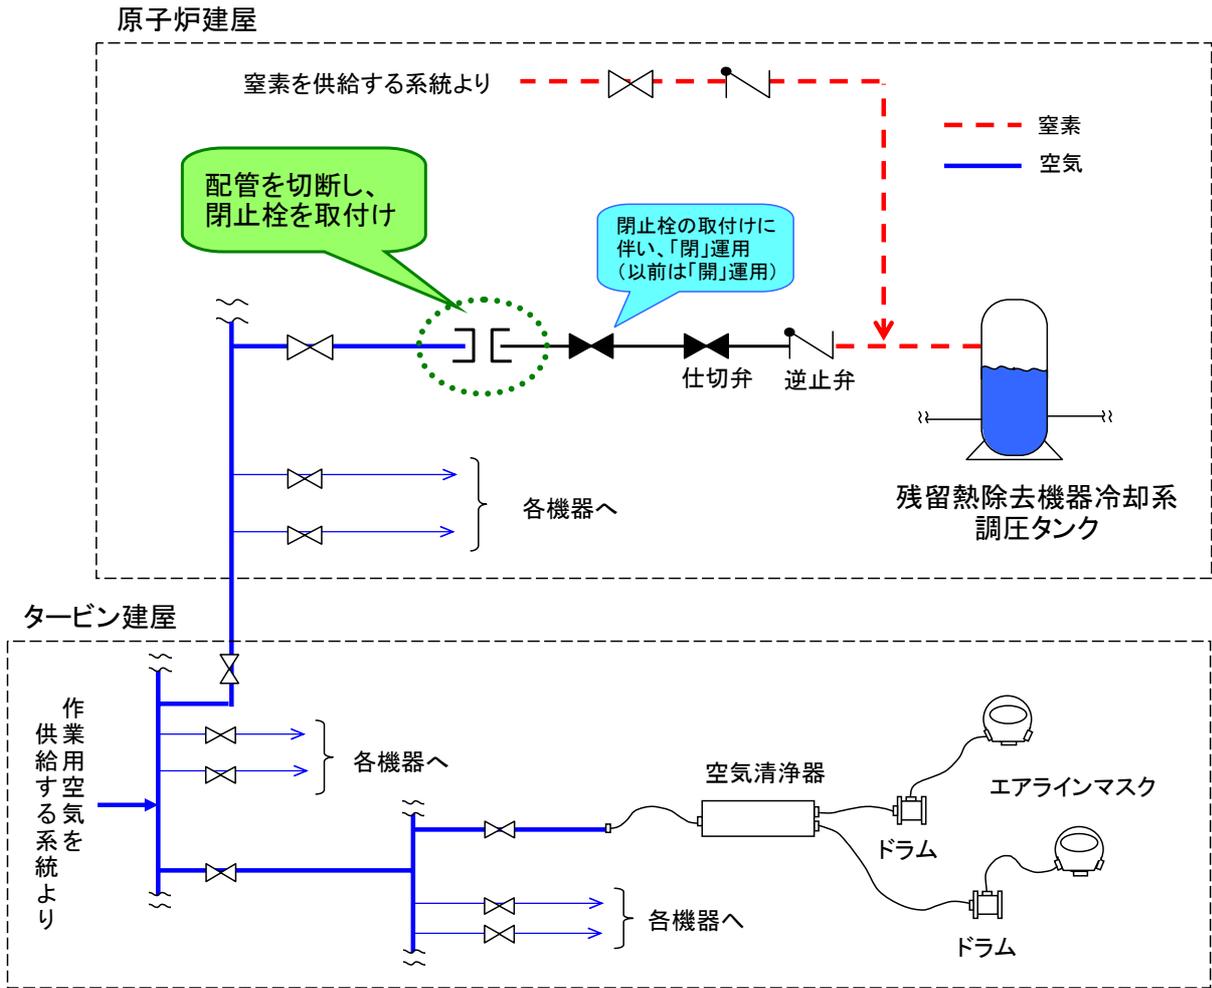
## 設備面の対策

作業用空気（エアラインマスクへの空気を含む）を供給する系統とこれにつながった窒素の供給系統との間には逆止弁及び仕切弁が設置されていたが、これら2つの弁とも錆の固まりの付着等により漏えいが発生した。その結果、エアラインマスクに供給されていた空気に窒素が混入し、酸素濃度が低下したため、作業員は酸素欠乏により意識を失い倒れたものと推定された。

作業用空気（エアラインマスクへの空気を含む）を供給する系統と、これに直接接続された窒素を供給する系統とを分離するため、これら両系統をつなぐ配管を切断し、閉止栓を取り付ける。

(作業用空気を供給する系統と窒素を供給する系統の分離)
