平成16年10月29日
経済産業省
原子力安全・保安院

東京電力(株)福島第一原子力発電所2号機の手動停止の原因と対策に係る東京電力(株)からの報告及び検討結果について

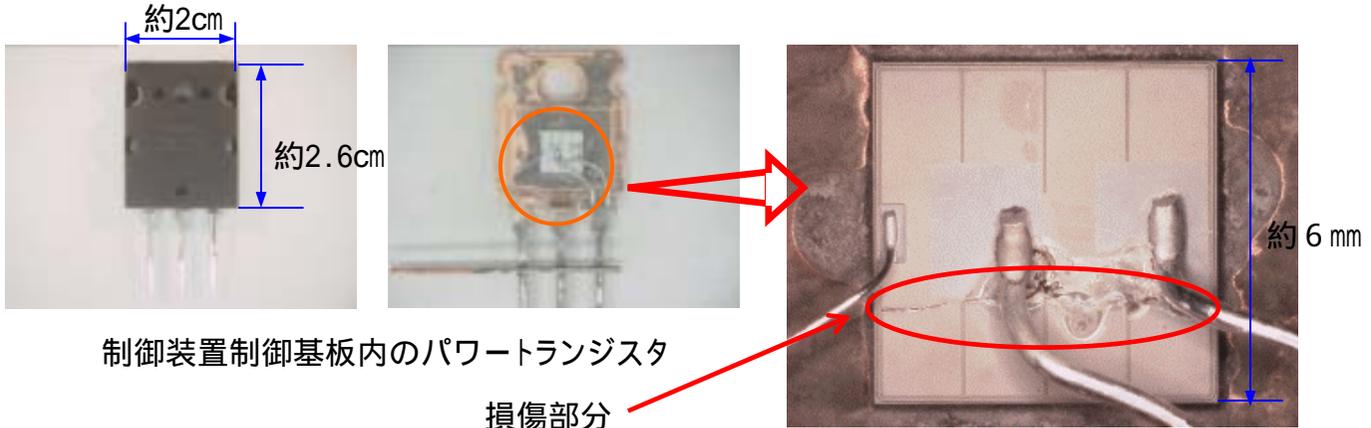
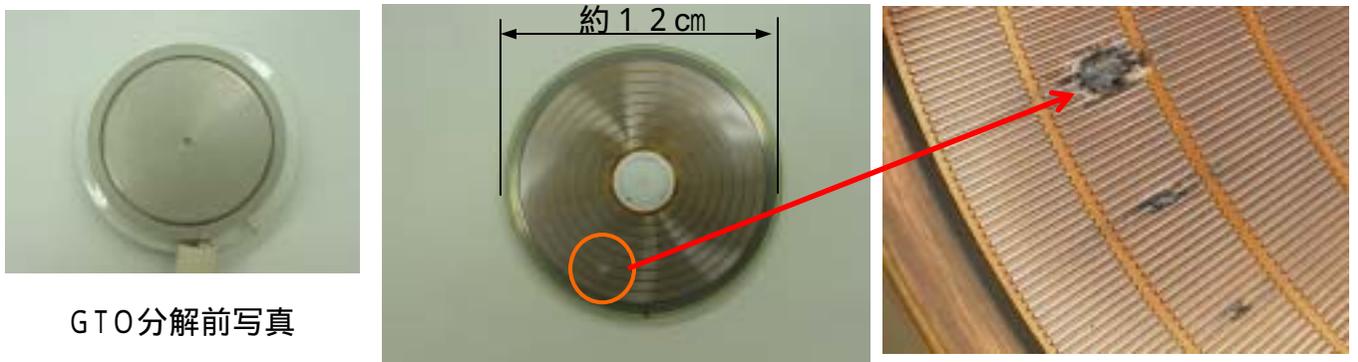
損傷部品の概要

当該インバータの構成部品を点検した結果、主回路内部品(GTO²)について2個、制御基板内部品(GTOオフ用パワートランジスタ³)1個の損傷(短絡)が確認された。

制御基板内部品(GTOオフ用パワートランジスタ)の偶発的な故障(短絡)により、主回路内部品(GTO)が損傷(短絡)した。

これらの損傷により、「インバータ(B)重故障」等の警報が発生し、当該ポンプ(B)が自動停止したものと推定された。

損傷が確認された制御基板内部品（GTOオフ用パワートランジスタ）1個及び主回路内部品（GTO）2個などを新品に交換する。

損傷が確認された制御基板内部品（GTOオフ用パワートランジスタ）と同一ロットのものを全て新品に交換する。また、同一ロットではないが、制御基板内部品（GTOオン用パワートランジスタ）についても全て新品に交換する。

今回及び今後、当該制御基板内部品（GTOオン・オフ用パワートランジスタ）の偶発的な故障の確率を低減させるため、より厳しく品質管理したものを使用する。
