平成17年10月7日
経済産業省
原子力安全・保安院

東京電力(株)福島第一原子力発電所5号機の手動停止の 原因と対策に係る東京電力(株)からの報告及び検討結果について

5号機炉心スプレイ系調査結果概略

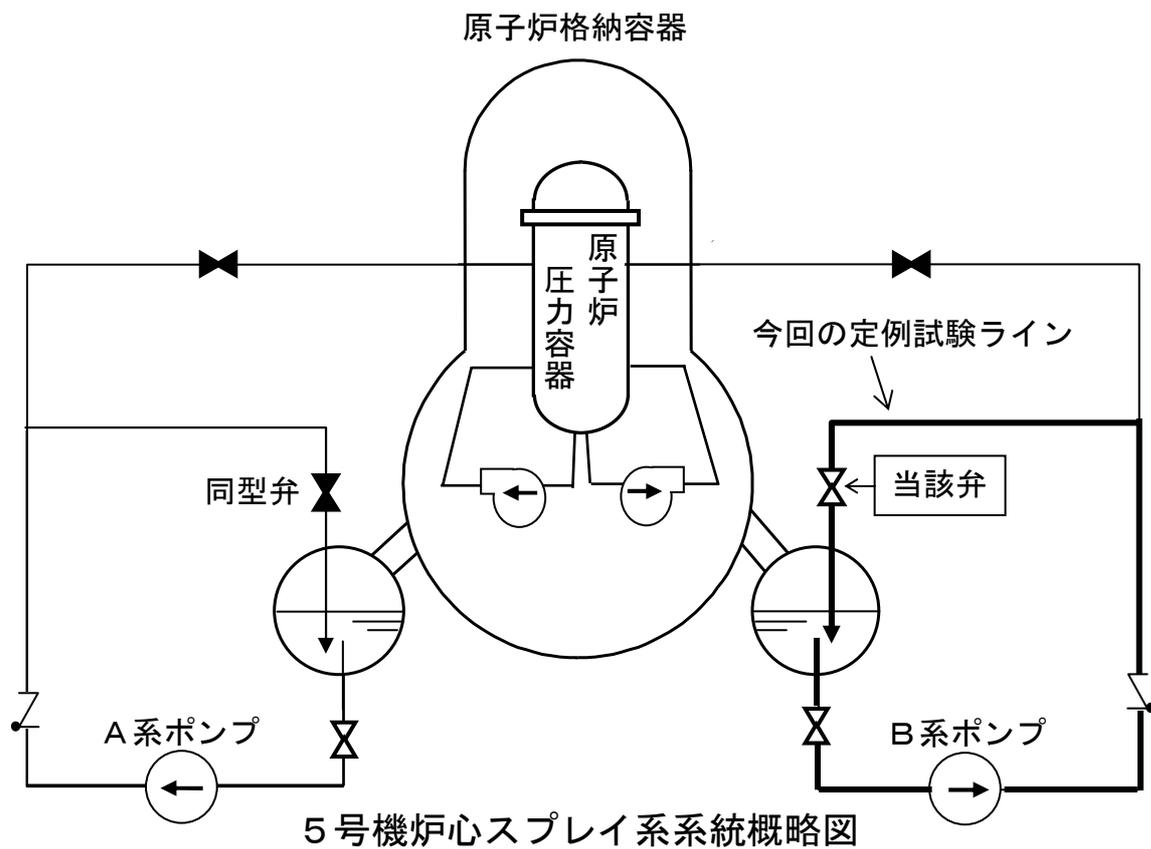
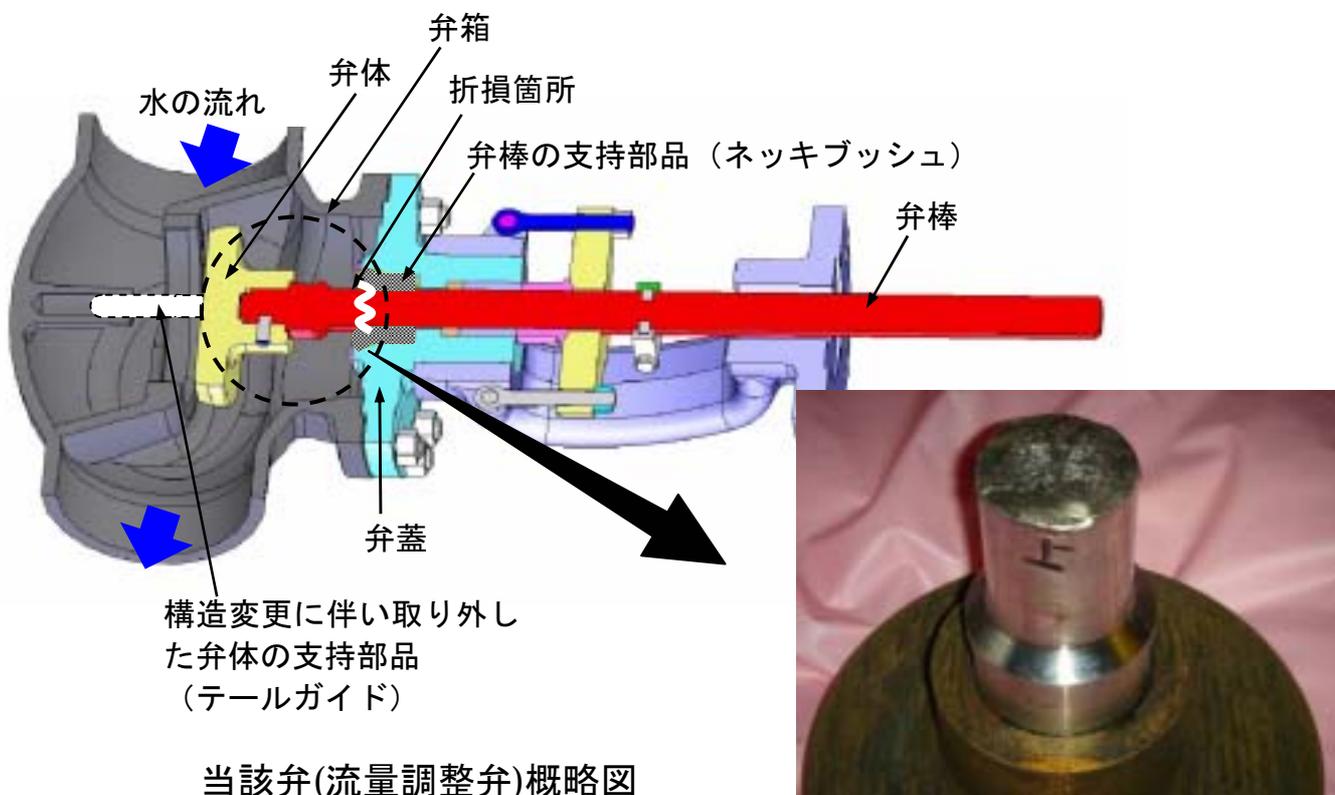
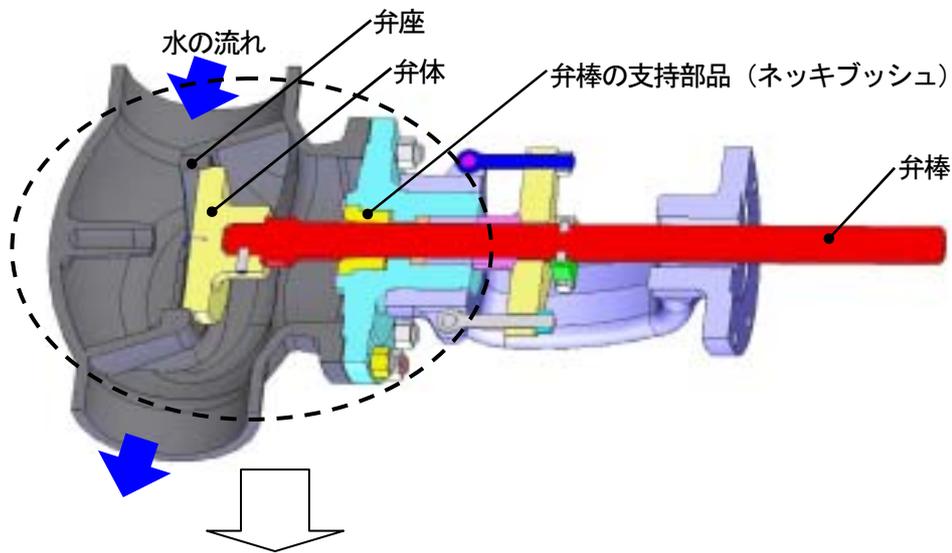
- ① 弁棒の破面観察結果から、当該弁棒は繰り返し応力により疲労破壊した可能性がある。
- ② CSポンプ（B）定例試験の運転時において、当該弁を開けることにより弁棒が振動し、当該弁の開度が約21%の時に最も大きく振動する。
- ③ 振動により当該弁棒の破損部位に加わるピーク応力は、ネッキブッシュ^{※3}摺動面端部を考慮した結果、約2300MPaとなり、疲労曲線から当該応力に相当する破断に至るまでの繰り返し回数は約300回となる。
- ④ 当該弁の使用履歴から、CSポンプ（B）運転時の流量調整における弁の開閉操作中には一時的に開度が約21%の状態となるため、その際の振動によって繰り返しピーク応力が発生し、疲労が累積する。
- ⑤ 当該弁と同型弁であるA系テストバイパス弁の弁棒には、傷等は観察されなかったが、この弁棒をB系の当該弁に組み込み、CSポンプ（B）を運転したところ、浸透探傷試験（PT）にて弁棒表面に線状の指示模様が観測された。指示模様部の断面観察及び破面観察を行った結果、破面にはビ

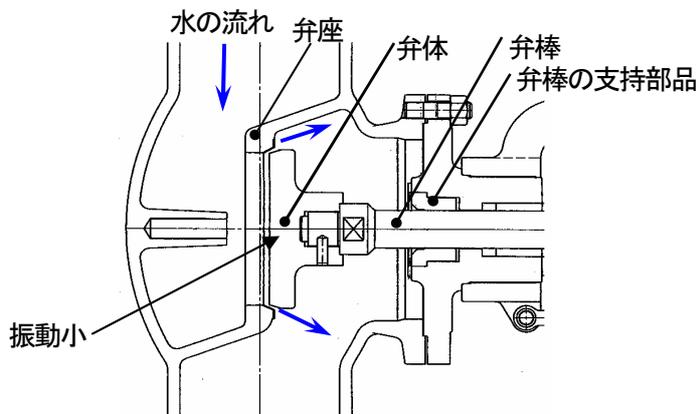
・弁の開き初め

弁の開き初め（弁開度0%～約20%）は、弁体が弁座の範囲内にあるため拘束され、弁体・弁棒の振動は小さい。

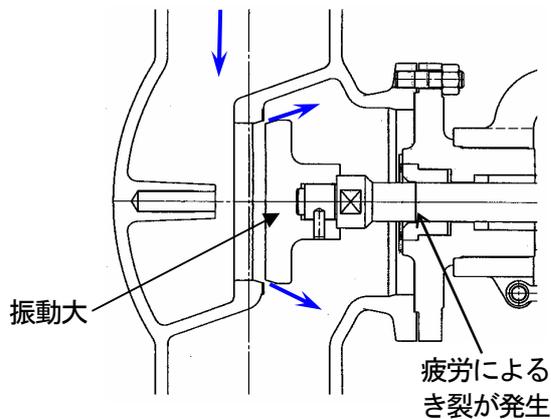
・疲労によるき裂の発生

弁体が弁座の範囲を離れると弁体の押さえがなくなり、大きく振動（開度約21%で最大となる。）し弁棒に疲労によるき裂が発生した。

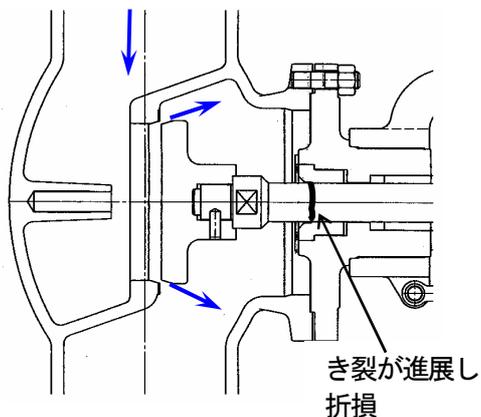
・き裂の進展・折損

今回の事象は、前回定期検査において、当該弁の構造を従来のテールガイド方式からネッキブッシュガイド方式へ変更したことによって、流量調整時に、当該弁棒が振動すること、また、振動により弁棒とネッキブッシュ摺動面端部が繰り返し当たることで、局所的に高いピーク応力が加わること、その結果、疲労によるき裂が発生し、弁の開閉操作毎にき裂が進展し、破損に至ったものと推定された。

疲労により発生したき裂が、その後の炉心スプレイ系の定例試験により進展し、今回の定例試験の弁開操作時に折損した。

- ① 当該弁及びA系の同型弁をネッキブッシュガイド方式からテールガイド方式に変更し、応力の発生を抑制する。なお、テールガイド部は形状等を変更し、強度を向上させる。また、念のため、弁棒の材質を現状のSUS431から引張り強度の高いSUS630へ変更する。
- ② 設計管理を行う部署は、定期検査の計画立案時に、改造・修理工事件名をリスト化し、マニュアルに基づく手続き要否の判断をするとともに、他の部署による設計管理の実施状況を再確認する。また、設計管理業務に係わる関係者に対し、マニュアルについての研修を行う。
