# 福島第一原子力発電所5号機「原子炉隔離時冷却系の機能喪失における保安規定違反」事象に関する 根本原因分析の実施および再発防止対策の策定について（概要）

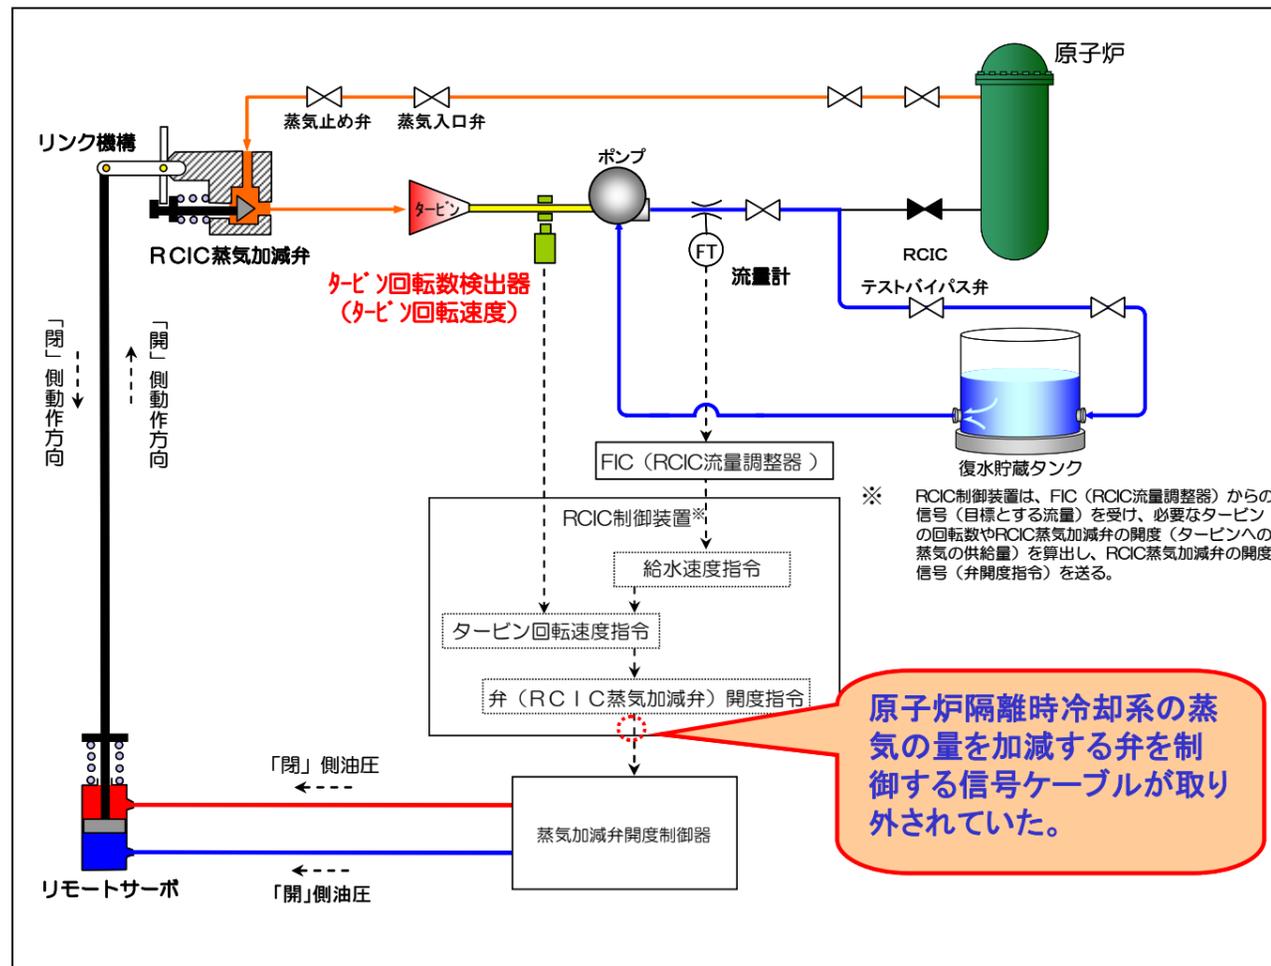
図 原子炉隔離時冷却系 系統および制御概略図

【作業実施段階】本来は6号機の蒸気の量を加減する弁を制御する信号ケーブルを外すべきところ、誤って5号機の蒸気の量を加減する弁を制御する信号ケーブルを外した。

- 現場操作員は、5号機のケーブルを取り外すことを6号機の中央制御室操作員が理解していると思い、号機については明確にせず、ケーブルを取り外す作業を行う旨6号機の中央制御室操作員へ連絡した。
- 現場操作員は、誤った情報が記載された「作業表示札」通り、該当する5号機のケーブルを外した。

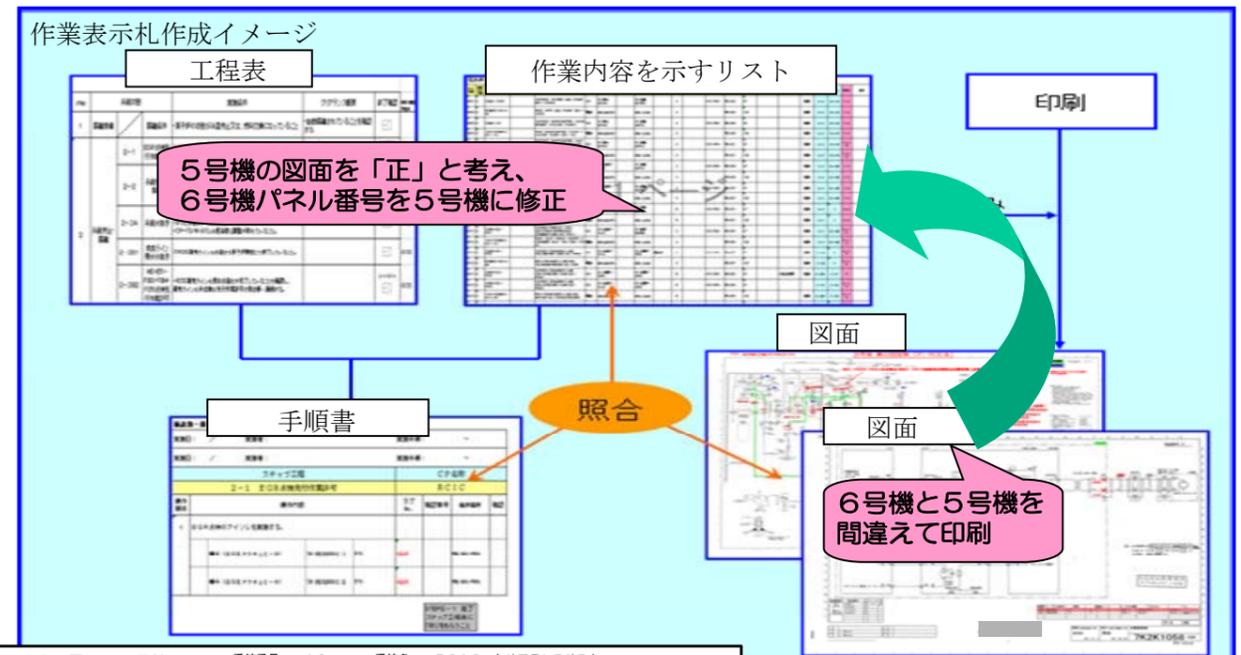
作業内容を示すリスト

- 資料作成者は、本来6号機の図面を打ち出すべきところ、誤って5号機の図面を打ち出し作業手順の検討を行った。
- 資料作成者は、関係書類の照合にあたり、誤って打ち出した5号機の図面を用いたため、機器等の点検前に行う作業で使用する「作業表示札」に記載される情報（パネル番号）を5号機のパネル番号で誤って入力した。
- 資料作成者は、パネル番号を修正したことについて、後任の資料作成者等の関係者に伝えなかったため、パネル番号の誤りや図面の誤りについて資料審査者も気づかなかった。
