災害関連緊急地すべり対策事業

葉ノ木平地区

平成24年5月

福島県県南建設事務所

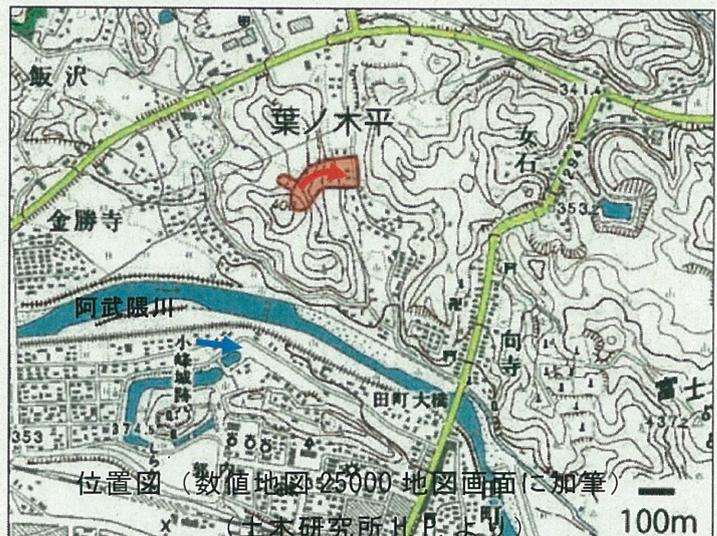
地形的特徴

- ・丘陵地上部（六反山）の平坦な地形の遷急線付近から地すべりが発生し、古い谷地形に沿って崩土が移動した。

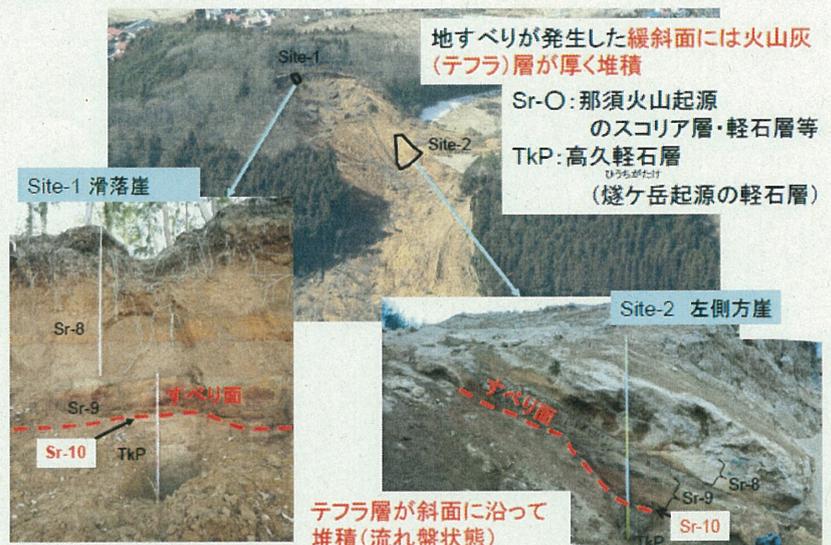
地質的特徴

- ・基盤岩となる白河石（白河火砕流）の上に、何枚もの火山灰層（スコリア・軽石）を挟んだローム層が厚く堆積している。

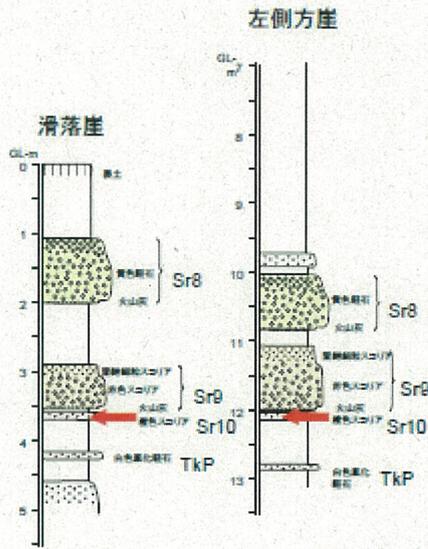
地質とすべり面

- ・ 地すべりが移動した方向に地層がんもともと傾斜していた。
- ・ Sr10 から TkP のテフラ層の層準にすべり面が形成された。
- ・ すべり面を形成した土は、風化によって粘土化が進み、強度が低く、水分を含んで湿潤な状態であった。
- ・ 強度（硬軟）が急激する境界付近で、地震時に応力が集中し、すべり面が形成された。
