福島第一原子力発電所3号機HPCI蒸気管ドレンポット水位検出元弁(V-23-173)の不適合及び対策について

平成22年10月27日
東京電力株式会社
福島第一原子力発電所

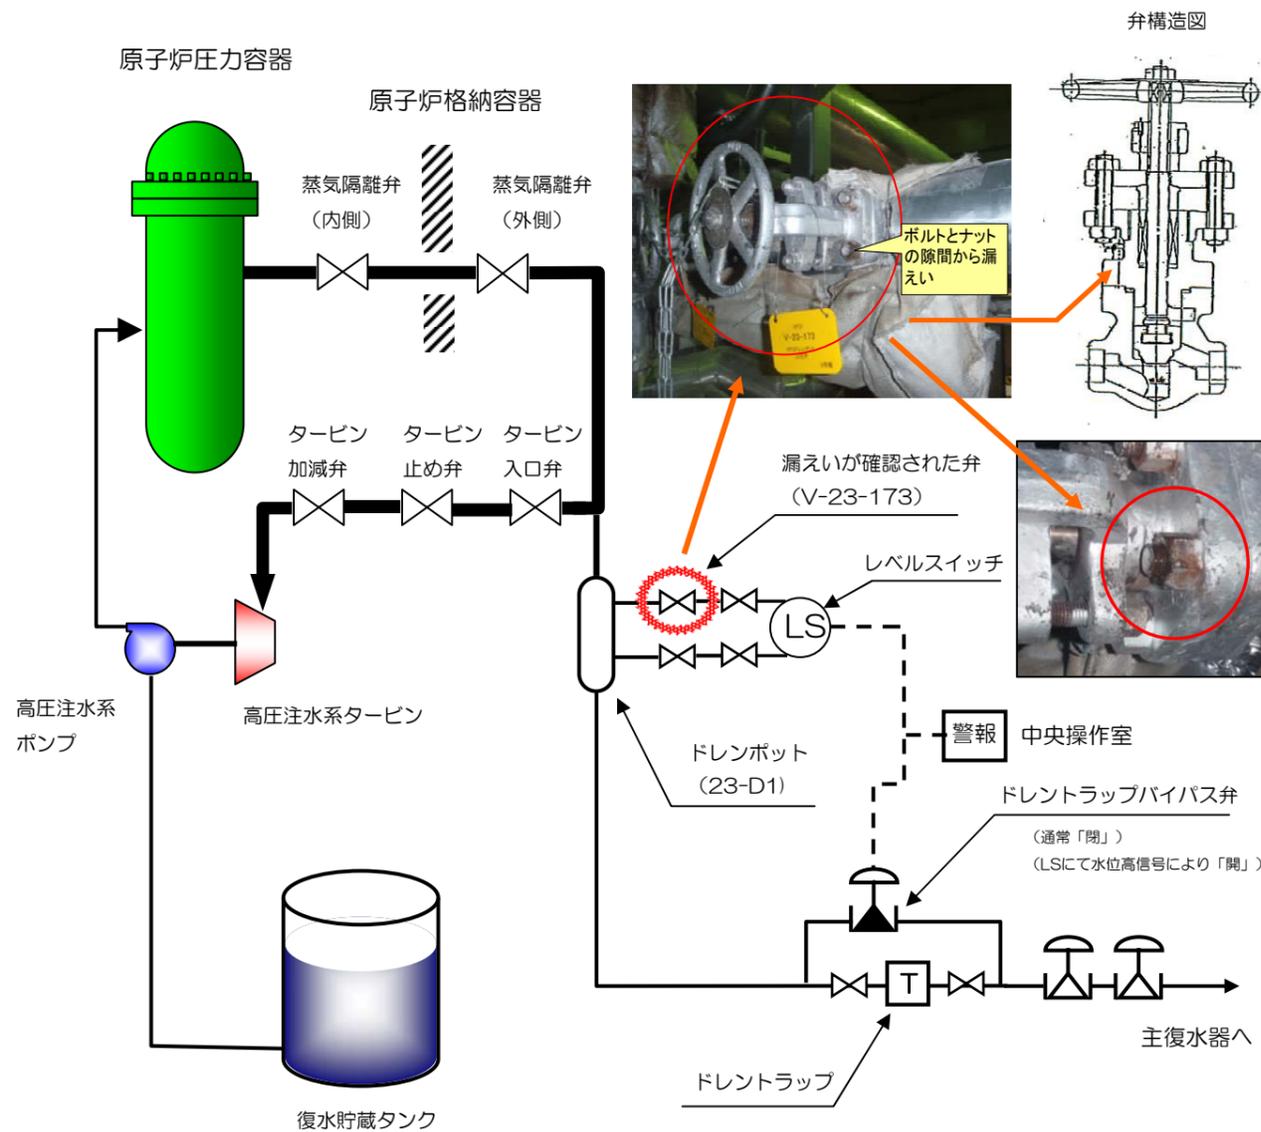
2. 概略

平成22年10月17日(日)15時45分頃、調整運転中の当所3号機において、高圧注水系(以下、「HPCI」という)蒸気管のドレンポット(23-D1)水位計元弁(V-23-173)から蒸気漏れのような異音が発生していることを、原子炉建屋をパトロール中の当社社員が発見した。
このため現場を確認したところ、当該弁のフランジボルトとナットの隙間付近からごく微少な蒸気漏えいが発生していることを確認した。
なお、当該HPCI室に常設の連続ダストモニタの指示値に、有意な上昇がないことと、外部への放射能の影響はないことを確認している。

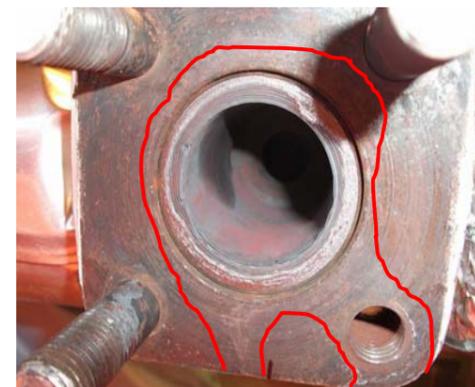
b. 蒸気の漏れ跡

点検の結果、ボディー側フランジ外周面に平面度が出てこなかったことにより、ガスケットの圧縮量が不均一になり、当たり幅の狭い漏れやすい部位から経時的に漏えいに至ったものと推定する。

平成22年10月19日に保安規定第74条第1項を適用し当該弁の分解点検を実施した。処置としてはボディー側フランジ面の摺り合わせを行い、面の修正をするとともにガスケットの交換を行い運転圧にて漏えいのないことを確認し、平成22年10月21日に保安規定第74条第1項適用の解除を行った。
その他交換部品として、グランドパッキン、スタッドボルト・ナットの交換を行った。
なお、当該弁と同様にHPCIドレンポットに接続している水位検出元弁3台について、外観目視確認を行い漏えいのないことを確認した。

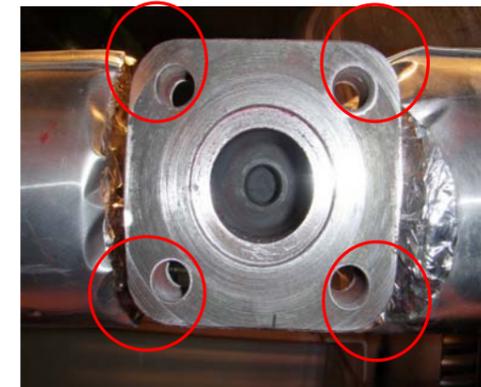
d. 四隅に強い当たり
