福島第一原子力発電所 1号機の安全確認の状況について

平成16年12月

東京電力株式会社

東京電力(株)に対する福島第一原子力発電所 1号機に関する確認事項

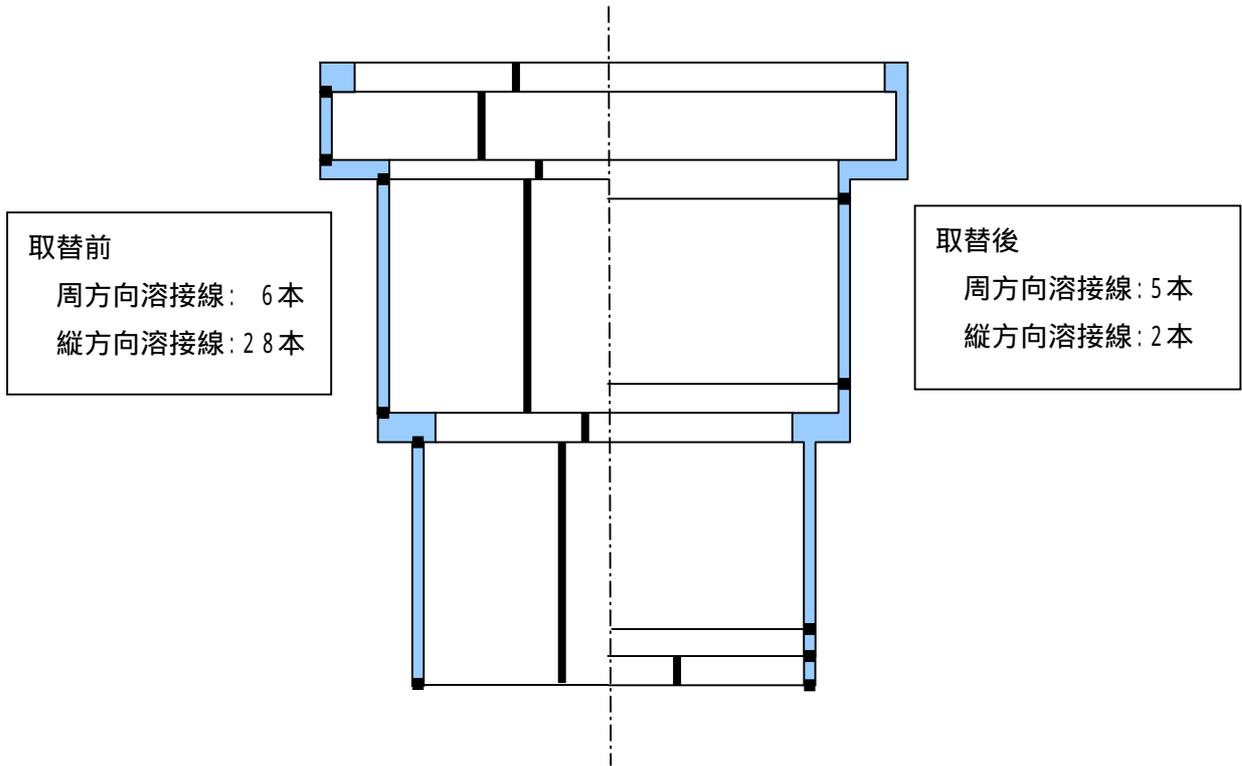
シュラウド溶接線図

- a. 材料をSUS304からSUSF316Lに変更
- b. 応力腐食割れの発生ポテンシャルを減らすため、溶接線の数进行低減
取替前溶接線：周方向 6本 縦方向 28本 合計 34本
取替後溶接線：周方向 5本 縦方向 2本 合計 7本
- c. 溶接を狭開先溶接とし、溶接入熱を低く抑えることで、残留応力を低減。

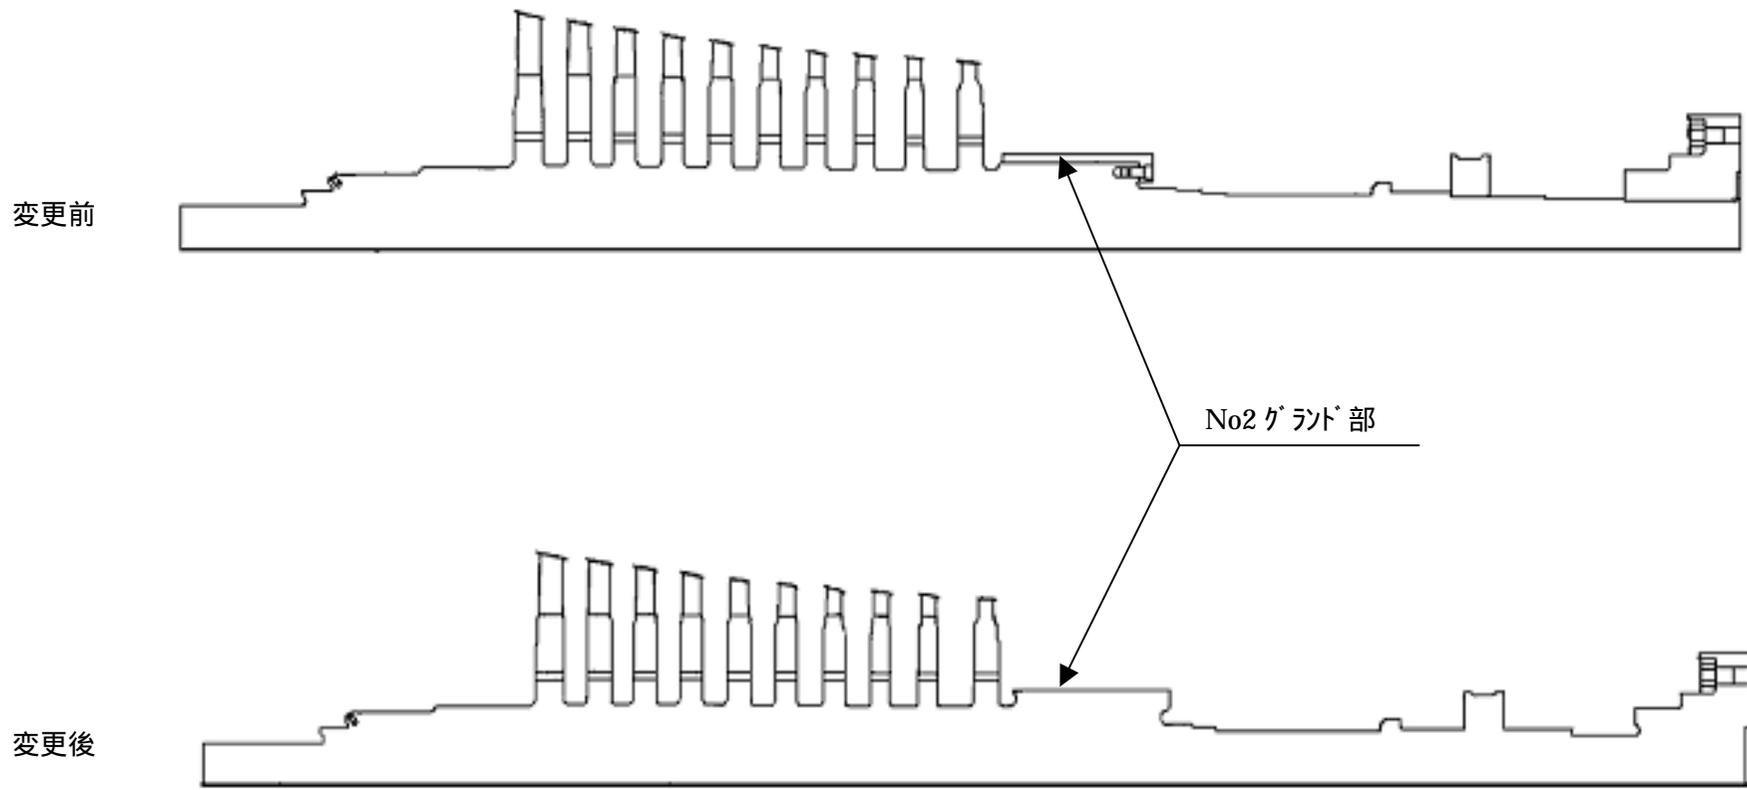
主タービン高圧ロータ取替工事概略図

製造メーカーの見解によると、この起動時の振動はNo2 グランド部の焼きばめ部材であるグランドスリーブと、車軸との熱勾配の違いによる緩みが一時的に生じたことにより発生したと考えられ、今後の運転上、経年劣化によりこの事象が進行する恐れがあることから、焼きばめ部材をなくした一体形のロータに取替えました。

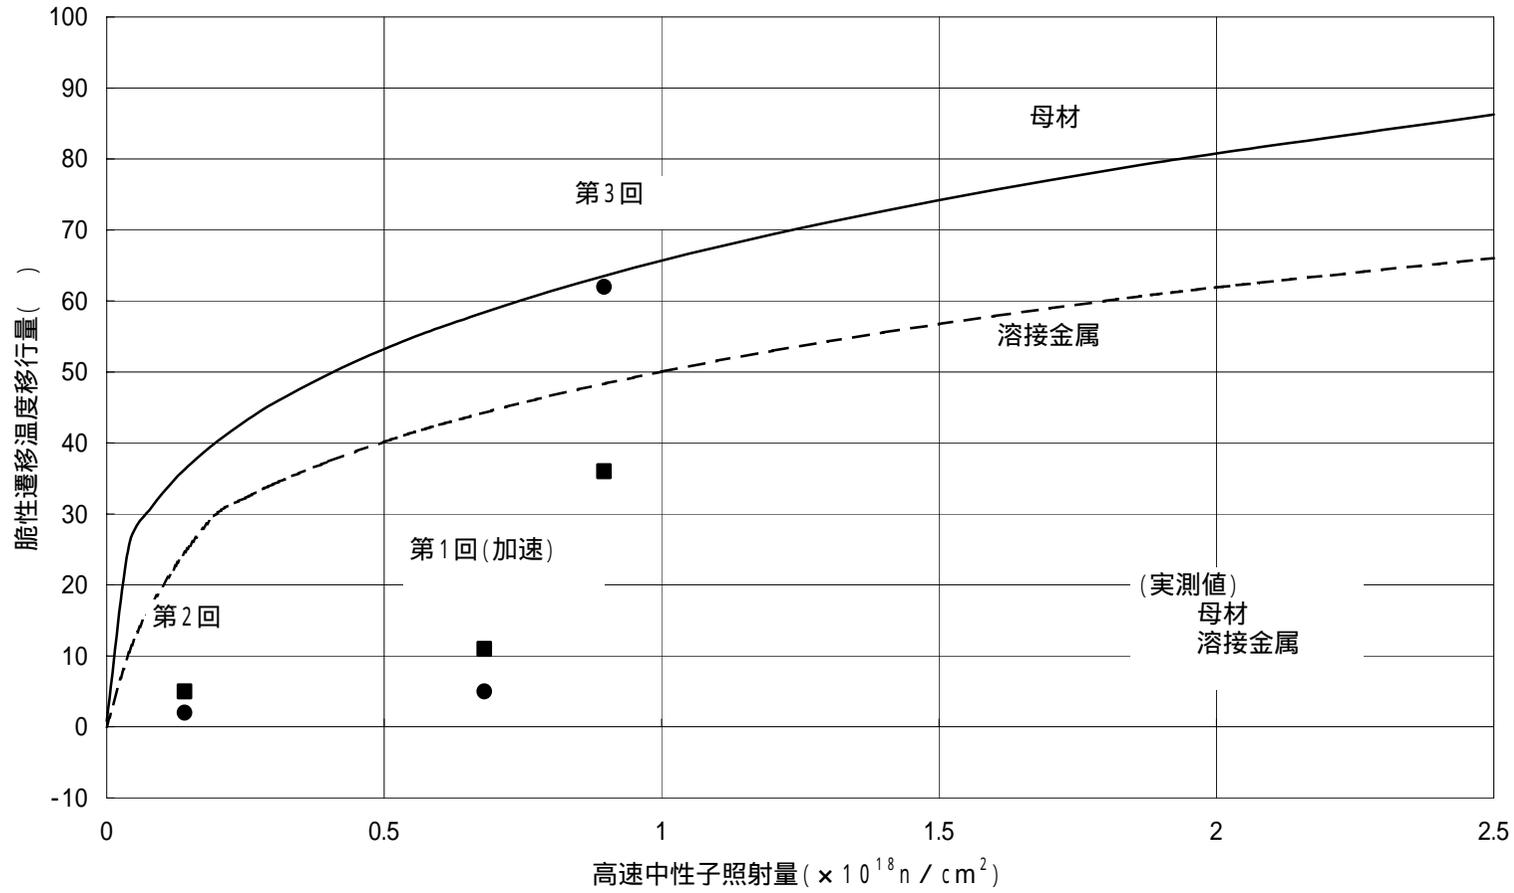
脆性遷移温度移行量の予測値と実測値の比較（母材）

本グラフは、下記出典の国内 PWR と BWR の関連温度（脆性遷移温度）移行量に関する実測値と予測値の比較を示した学術データに、福島第一号機の結果を明示したものです。出典データは溶接金属と母材の区別はなされていませんが、多くのデータが予測と実測の良い相関を示していることが判ります。福島第一号機のデータは比較的バラツキは大きいものの、これらデータの分布に包絡されているものと考えられます。これら監視試験結果を踏まえ、予測式に基づき漏えい試験温度の管理を適切に実施することで、原子炉圧力容器の健全性は確保されます。

なお、予測値は管理すべき温度設定の目安ですが、福島第一号機の左上データの様に実測値が予測値を下回る場合は、予測値に基づき温度管理を行います。右下のいくつかのデータの様に実測値が予測値の範囲を超える場合は、実測値を基に適切な予測範囲（マージン）を定め補正し温度管理を行います。

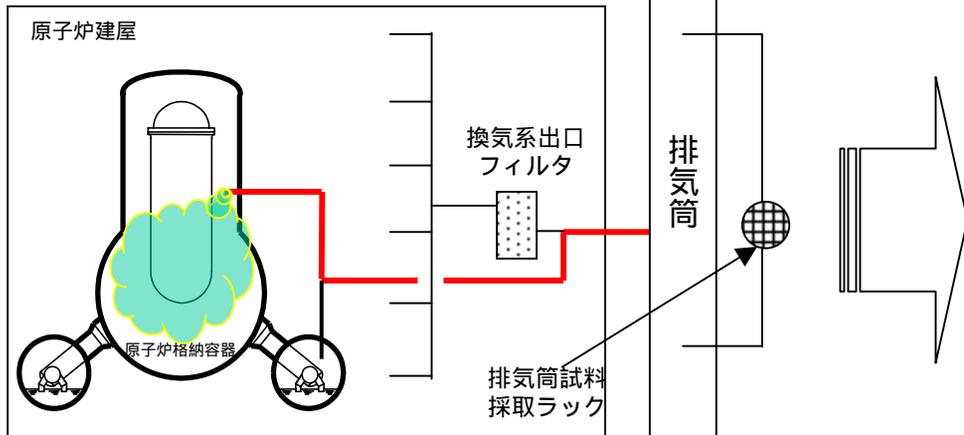
H15.5.21の事象と原因

(原因) 原子炉格納容器内作業(プラットフォームのレール点検手入れ工事等)で発生した放射性物質が排気筒に排気されたと推定

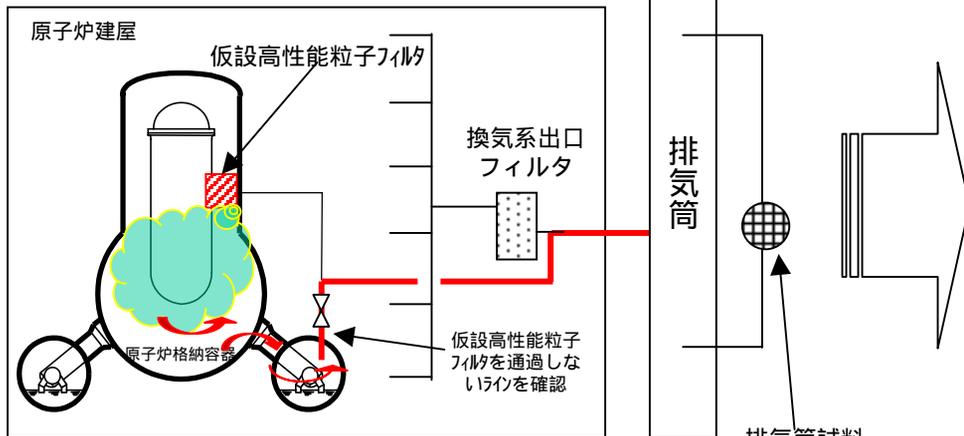
H15.8.1,2の事象と原因

(原因) 1号機格納容器内定検作業(制御棒駆動水圧系配管取替工事)が原因となり発生した放射性物質が格納容器排気系のフィルタを通過せず、排気されたと推定

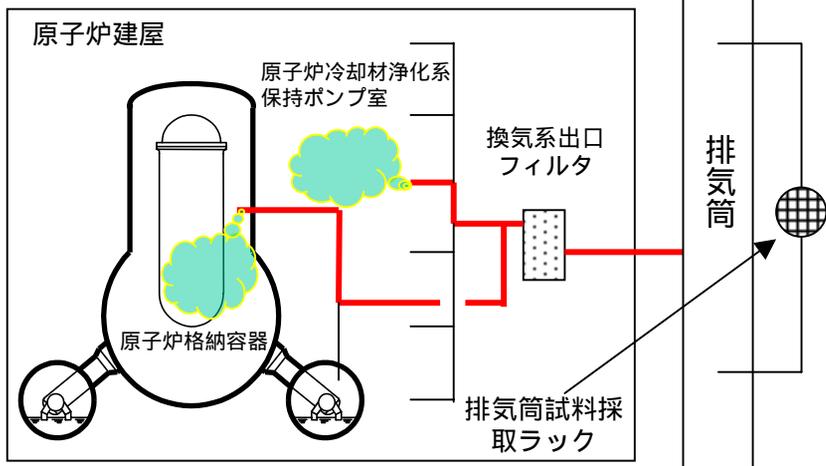
H15.6.4の事象と原因

(原因) 原子炉建屋内作業(制御棒駆動水圧系配管取替工事, 原子炉冷却材浄化系保持ポンプ室における弁点検作業)が原因で発生した放射性物質が排気されたと推定

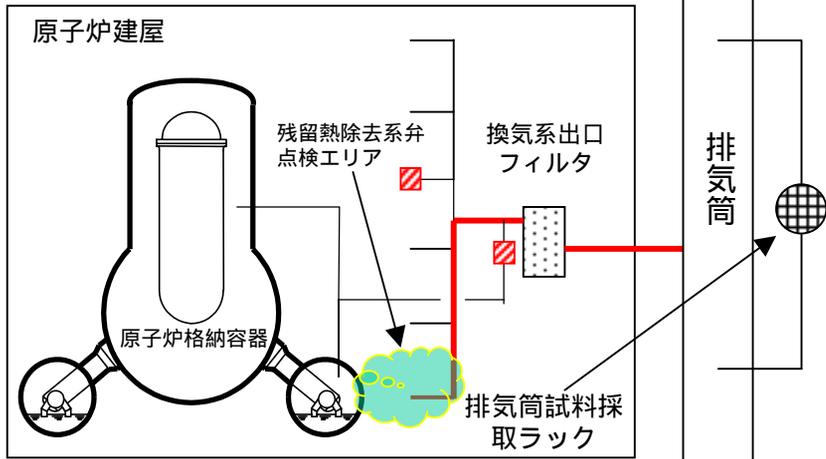
H15.7.9の事象と原因

(原因) 原子炉建屋内作業(残留熱除去系弁点検作業)が原因で発生した放射性物質が排気されたと推定

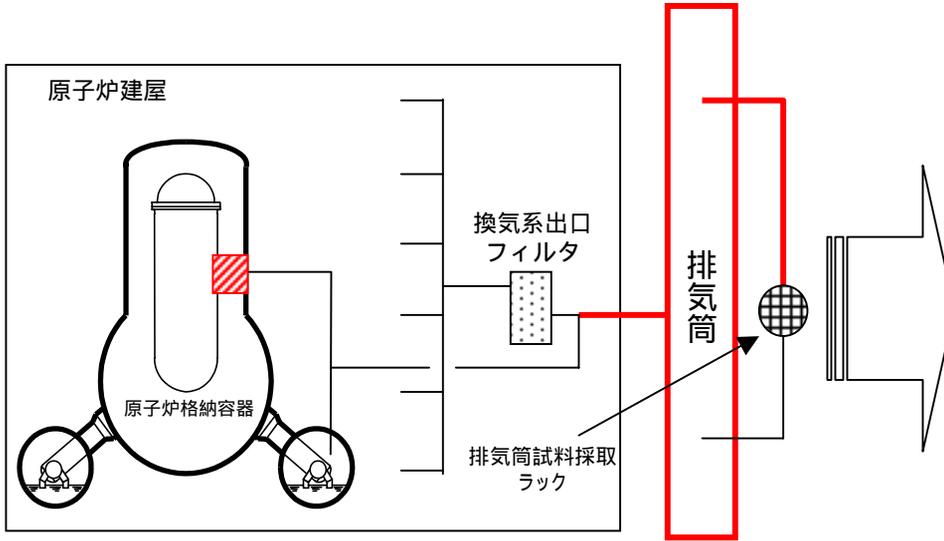
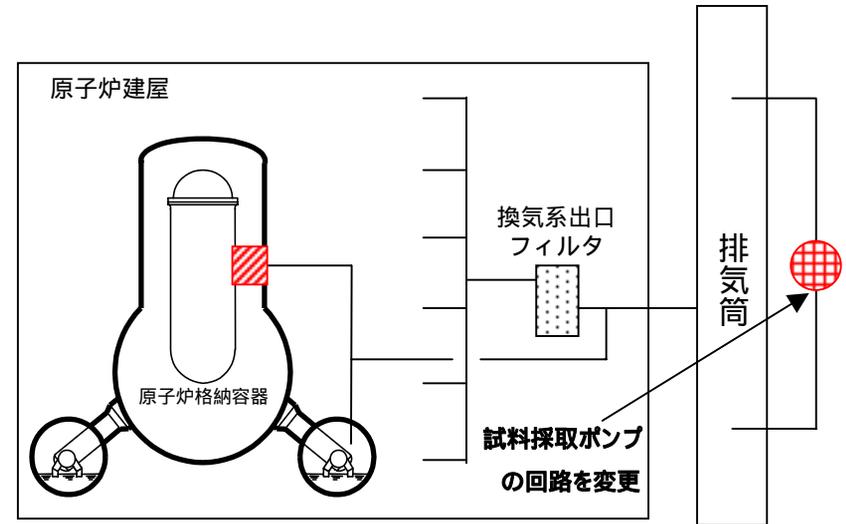
H16.1.28の事象と原因

(原因) 当該期間中、建屋換気系ダクト内あるいは試料採取系ダクト内に付着していた放射性物質が、圧力変動や振動により剥離したものと推定

(対策) 試料採取ポンプ停止・起動による不要な振動を回避するため、自動停止回路を変更

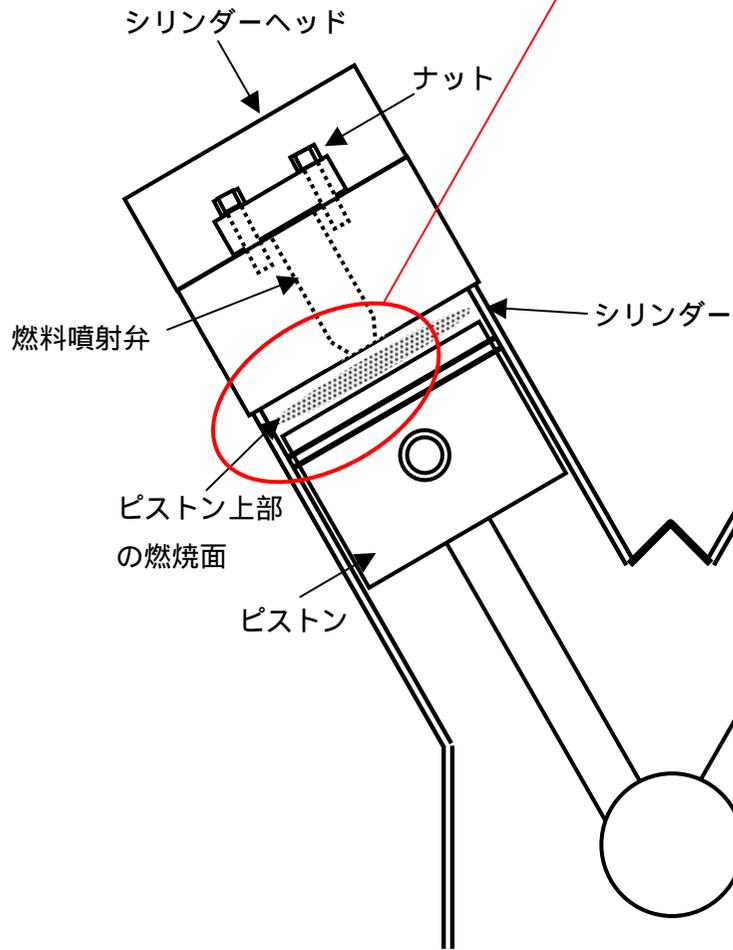
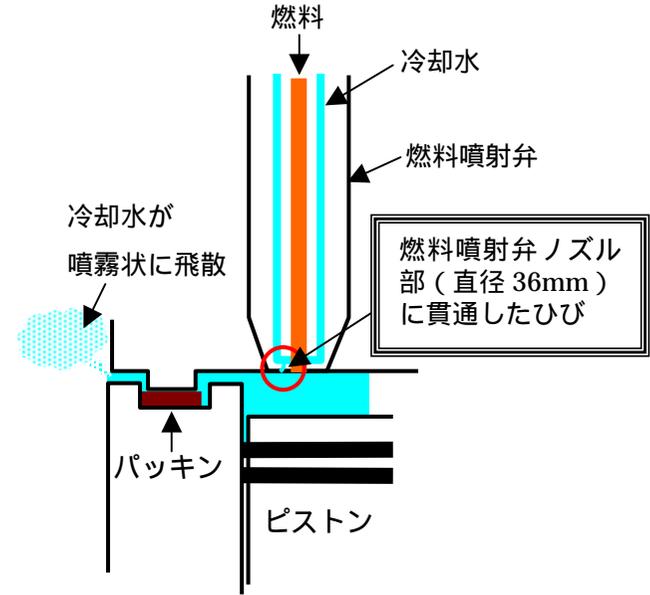
非常用ディーゼル発電機（A）の不具合について（燃料噴射弁ノズル部のひび）の概要

【冷却水が飛散した原因】

燃料噴射弁ノズル部に貫通したひびから、冷却水がピストン上部の燃焼面に流入し、ディーゼル機関の起動によって圧縮された高圧水が、パッキンを損傷させたことにより、冷却水が噴霧状となって飛散したものと推定。
