## 福島第一原子力発電所現地確認報告書

平成30年4月25日（水）

- ・地下貯水槽No.2近傍ノッチタンク
- ・プロセス主建屋北側
- ・5・6号機滞留水淡水化装置周辺

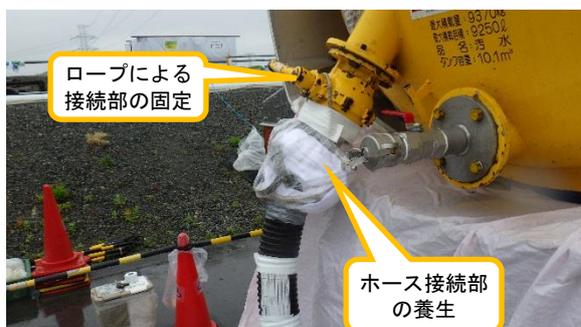
(写真1)

以下のような対策が講じられており、移送作業中に漏えい等の発生はなかった。

- ①バキューム車とホースの接続部の固定（写真1）
- ②ホースの激しい揺動を防止するためのロープによる固縛（写真2）
- ②ホース接続部のビニール等による養生（写真1）
- ③ホース接続部下部への仮堰及び受けパンの設置（写真2）
- ④仮設ホースの二重化（写真3）

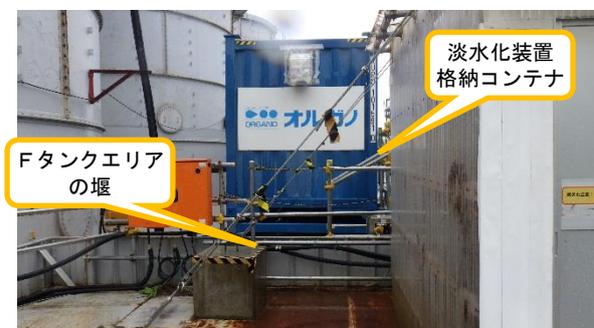
(写真 4)

4月24日、16時55分頃に、5・6号機滞留水淡水化装置において、処理途中の水が滴下する事象が発生したことから、当該装置周辺の状況を確認した。なお、東京電力によれば、滴下箇所は装置の堰内であり、滴下部へのビニール養生及び滴下水の拭き取りを実施済みで、装置の停止により滴下は止まっている。

- ・当該装置は、Fタンクエリアの堰内に設置されているコンテナ内に格納されている。(写真4)
- ・漏れた水がコンテナの外に流出した形跡はなく、汚染の拡大はないものと判断された。
