福島第一原子力発電所現地確認報告書

平成30年4月6日（金）

G3西タンクエリア

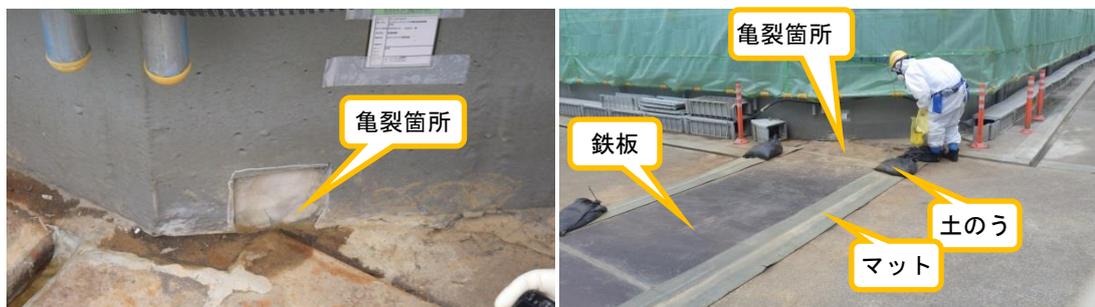
- (1) G3西タンクエリア堰内雨水の外堰漏えい事象に係る処置状況について
3月15日に発生した、G3西タンクエリア堰内雨水が当該エリアの内堰と外堰の間の地面の亀裂へ流入した件について、亀裂箇所の処置状況を確認した。

- ・亀裂箇所は、止水コーキングがされており、雨水が流入しないように塞がれていた。（写真1）
- ・亀裂箇所の上には、タンク水位計の電源ケーブル等を保護するための鉄板が敷かれていたが、鉄板と地面の隙間にも止水コーキングがされていた。（写真2）

(写真1) 亀裂箇所付近の様子

(写真2) 亀裂箇所の状況

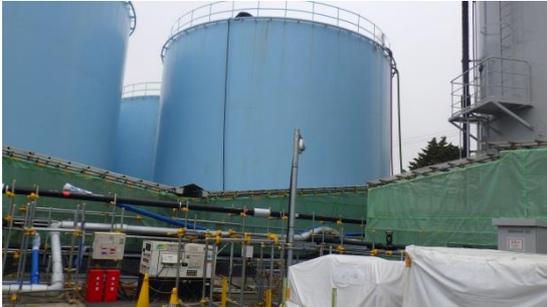
(写真3)

G3西タンクエリアの雨水回収タンク（D-7）（写真3）に敷設されている耐圧ホースについて、漏洩防止対策等の状況を確認した。

- ・当該タンクは、溶接型のタイプでエリア北西端に1基設置されており、目視で確認した限り、払出ホースが1本、受入ホースが7本確認された。
- ・当該タンクの外堰廻りを歩き、敷設されている耐圧ホースの漏えい防止対策等の状況を確認したところ、ホースの連結部が堰外にあったホースは2本あり、うち1本は対策済で、もう1本は一部対策済であった。

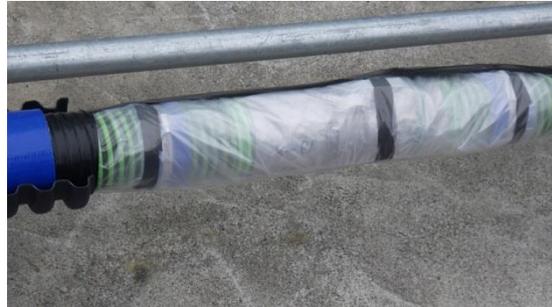
(写真4)

- ・ホースの連結部は、抜け防止対策としてワイヤーで固定され、漏えい防止対策としてビニール養生されていた（写真4）。また、凍結防止対策として金属部周囲が保温材で巻かれていた。
