3号機燃料取扱設備クレーン不具合調査について

2018年7月24日

東京電力ホールディングス株式会社

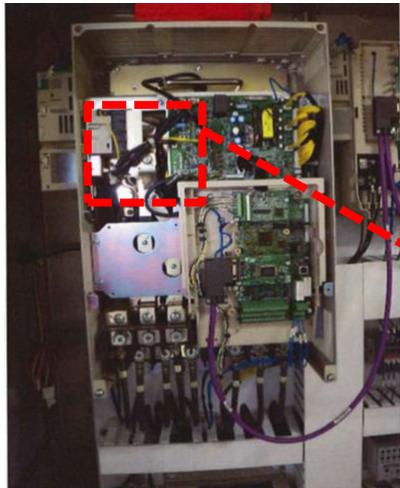
クレーン制御盤 (3号機南側構台上)

2018年5月12日 クレーン主巻インバータ異常の調査の為、R/Bオペフロに設置してある制御盤コンテナ内機器の外観確認を行っていたところ、クレーン制御盤背面にあるブレーキレジスタ※1に損傷を確認した。

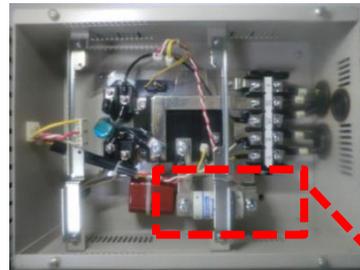
①主巻インバータ内部写真

- 3月16日：電源投入。主巻インバータ異常の他、複数の警報を確認。
- 3月28日：通信異常やケーブルの一部断線の復旧を実施したが主巻インバータ異常の警報のみクリアせず。
- 4月 5日：インバータ内整流器の損傷を確認。
- 4月21日：主巻インバータ異常は機器単体の故障と考え、主巻インバータの交換を実施。
動作確認の中で主巻の巻き下げ速度を上昇させた際、主巻インバータ異常の警報を確認。
- 4月25日：ブレーキユニットのヒューズに損傷を確認。
- 5月11日：ブレーキユニットの交換を実施し、動作確認の中で主巻の巻き下げ停止操作をした際、
主巻インバータ異常の警報を確認。インバータ内部に煤を確認。
- 5月12日：ブレーキユニットに付随のブレーキレジスタに損傷があることを確認。

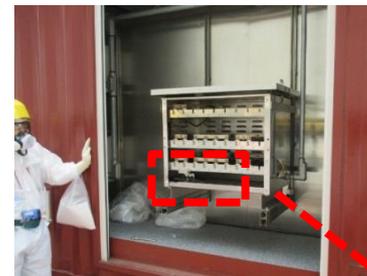
③ブレーキユニット内部写真

④損傷の確認されたヒューズ
(4月25日)

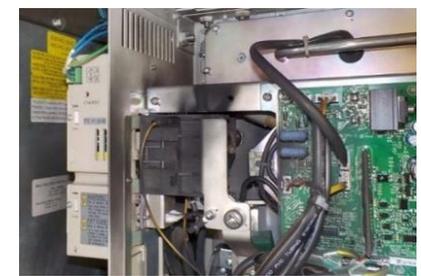
⑤ブレーキレジスタ内部写真

⑥ブレーキレジスタ内の損傷
(5月12日)

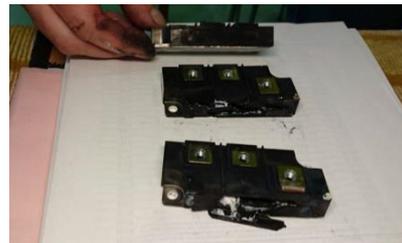
2018年5月11日 クレーンの試運転において、主巻の巻き下げ停止操作をしていたところ、R/Bオペフロに設置してある制御盤コンテナ内のクレーン主巻インバータから異音が発生し、クレーンが停止した。クレーン主巻インバータの内部を確認した結果内部にすすが付着していた。（消防署より非火災と判断）

⑦主巻インバータ内部の煤
(5月11日)

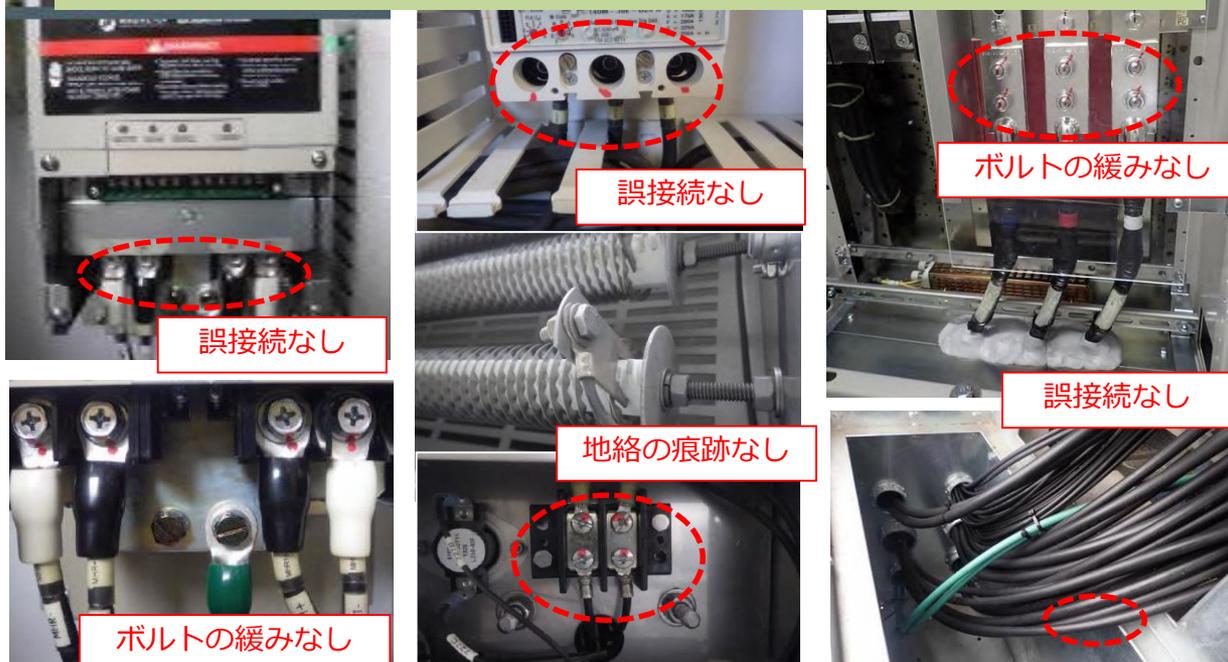
制御盤内機器及び電源ケーブルの外観確認結果

- 制御盤内及び電源ケーブルについて外観確認を実施し、接続に問題のないこと、ボルトに緩みのないこと、地絡発生の痕跡がないことを確認。
- 制御盤内の絶縁抵抗測定を実施し、絶縁が保たれていることを確認。

⇒制御盤内の機器及び電源ケーブルに短絡・地絡の発生がないことを確認。

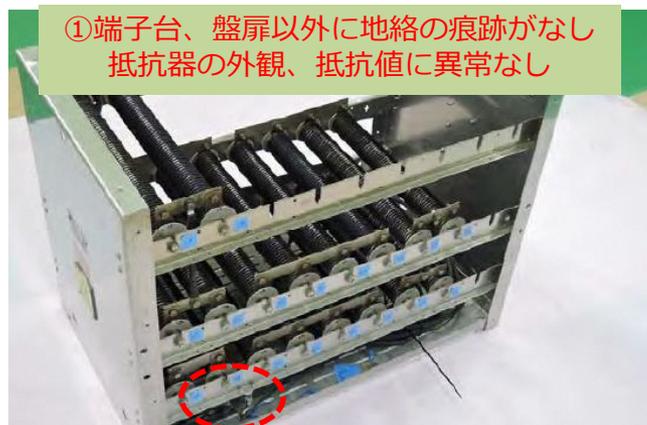
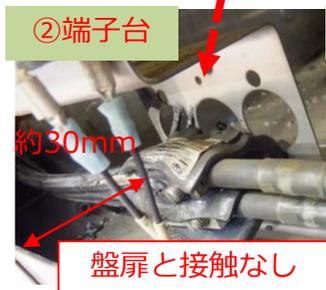
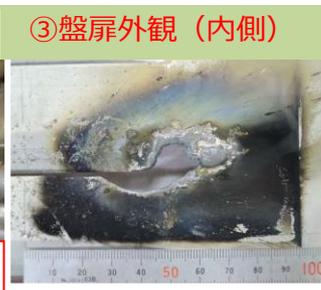
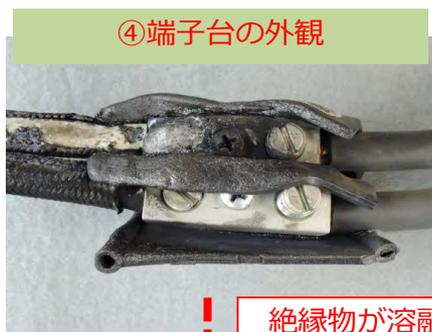
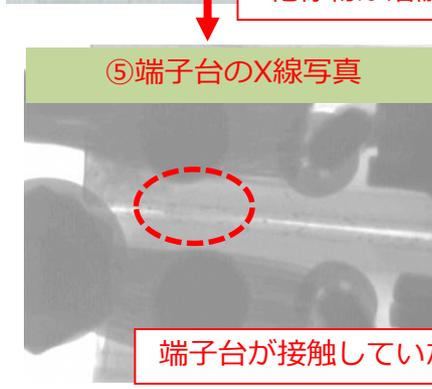
- ブレーキレジスタの外観確認において、端子台の絶縁物が溶けていること、ボルト頭部も溶融していることを確認。盤扉の溶融と盤内配線の被覆が溶けている状況を確認。
- ブレーキレジスタの分解調査を実施し、端子台、盤扉以外に地絡の痕跡がないことを確認。レジスタ本体（抵抗器）の外観、抵抗値に異常の無いことを確認。端子台と盤扉の機械的な接触が無いことを確認。
- 端子台をX線撮影で確認した結果、端子が接近していることを確認。

⇒絶縁物の溶融により端子部が接触したことで短絡が発生。端子台と盤扉の機械的な接触が無いことから、短絡時の放電によって盤扉と端子台間で地絡が発生したと考えられる。

- 損傷した部品の交換。
- 発電所の電源電圧をブレーキユニットの設定に反映。
- ブレーキレジスタ端子台の接続部の改良。

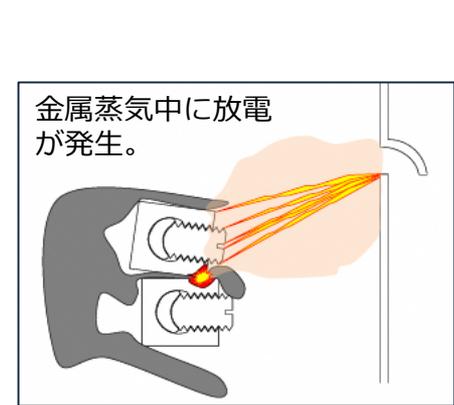
短絡時

- ブレーキユニットの電圧設定※が、米国出荷時の低い設定のままとなっていたことから、電源投入時よりブレーキレジスタに連続して電流が流れる状態となった。
- ブレーキレジスタ盤内が高温になり、端子台の絶縁物の変形し、端子部で短絡が発生。
- 短絡時の放電により、ブレーキレジスタ盤扉と端子台間で地絡が発生。
- ブレーキレジスタから主巻インバータへ短絡・地絡電流が流れ、インバータが損傷した。

- ・端子部が接触し、短絡が発生。短絡により端子部が溶融し金属蒸気が発生。

- ・端子台及びボルトの角から金属蒸気内を電流が流れ盤扉に地絡。

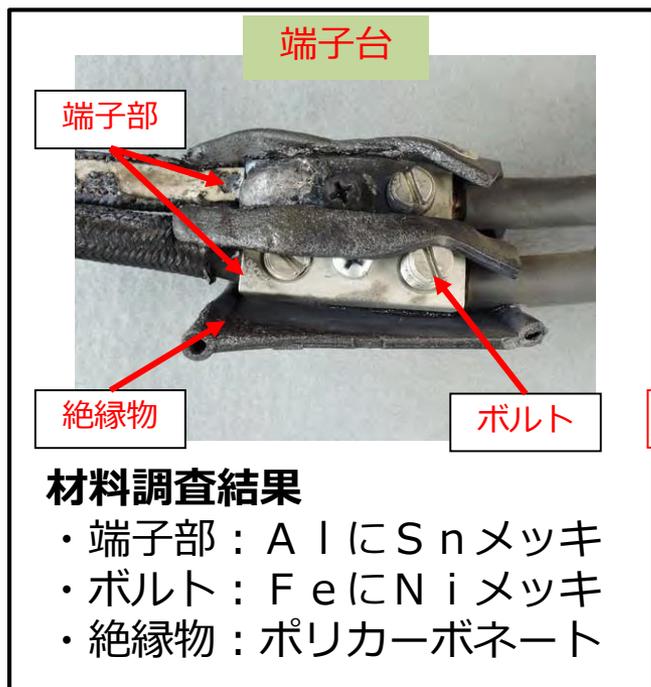
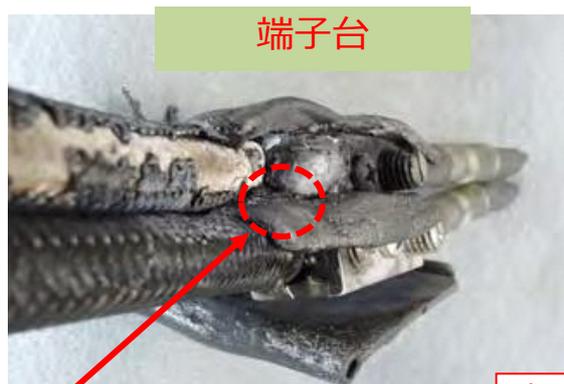
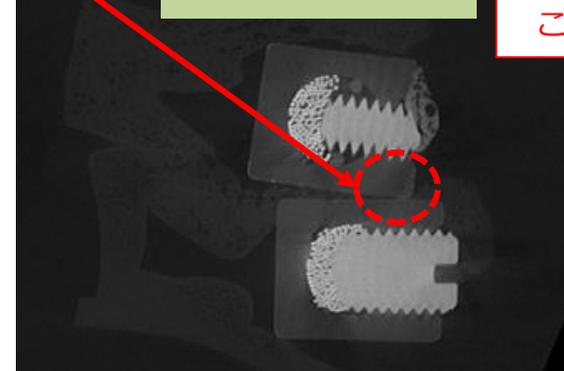
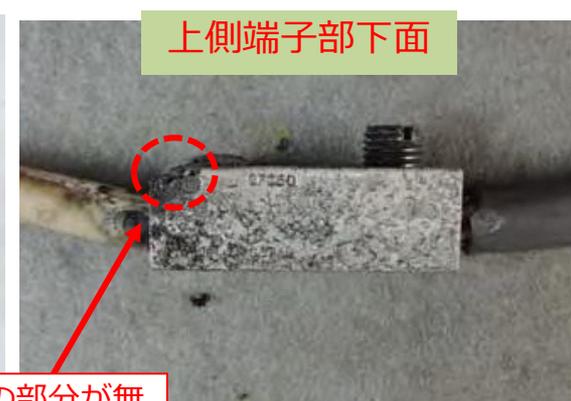
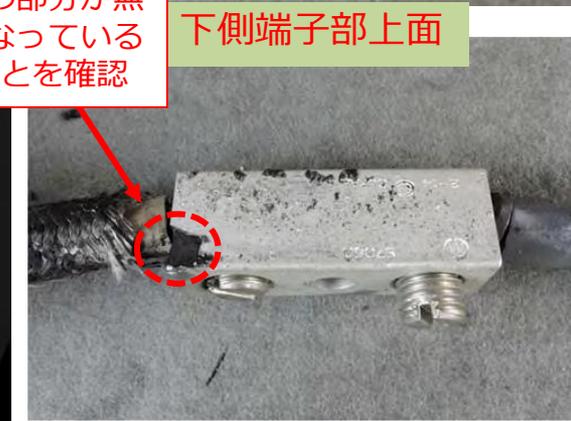
CTスキャン画像

- 端子台の絶縁物はポリカーボネートであり、250～320℃で柔軟性が高くなり変形しやすい性質を持つ。
⇒熱により絶縁物が変形。
- 外観確認、CTスキャンの結果から、端子部の接触及び端子部の角が無くなっていることを確認。
⇒端子部が接触し短絡が発生。短絡が発生した部分が溶融し、金属蒸気が発生したと推定。

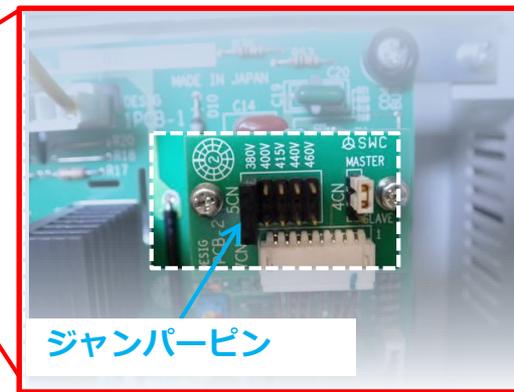
- 出荷時にブレーキユニットの設定変更がなされていなかった。
- 東電、元請はブレーキユニットの設定値が変更可能との認識がなかった。

主巻ブレーキユニット
(写真は380V設定時の状況)

- 工場と発電所での電源電圧の違いをブレーキユニットの設定に反映していなかったため、短絡に至ったことから、以下の対策を実施した。
 - 損傷した部品の交換。
 - 発電所の電源電圧をブレーキユニットの設定に反映。
 - ブレーキレジスタ端子台の接続部の改良。
