福島第一原子力発電所現地確認報告書

- 1 確認日
平成30年10月11日（木）
- 2 確認箇所
3号機タービン建屋下屋
- 3 確認項目
3号機タービン建屋下屋の雨樋への浄化装置の設置状況

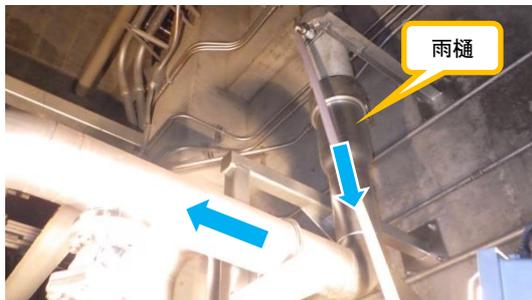
(写真1-1)

- ・下屋内には、鉄製の既設の雨樋が1本敷設されており、雨樋の途中に浄化材が入ったステンレス製の筒4本が取り付けられていた。（写真1）
- ・東京電力によると、1、2、4号機タービン建屋上屋の雨樋への浄化装置の設置は、来年3月末までに完了させるとのことであった。

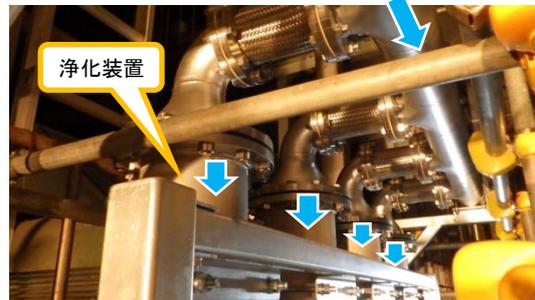
(写真1-2)

浄化装置上部を撮影

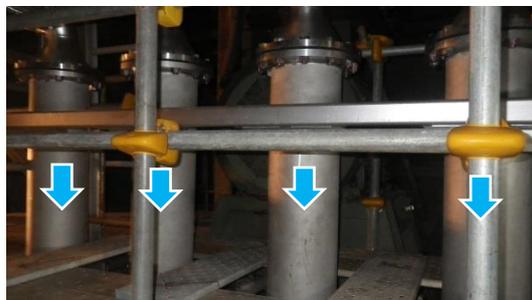
(写真1-3)

浄化装置本体を撮影

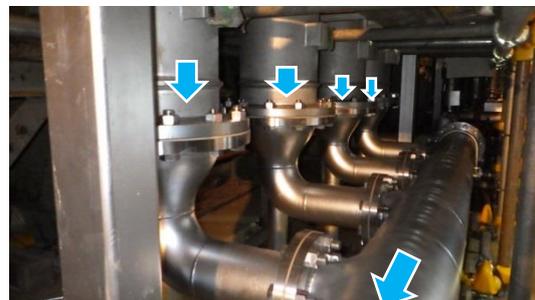
(写真1-4)

浄化装置下部を撮影
