福島第一原子力発電所現地確認報告書

G4南タンクエリア

G4南タンクエリアにおけるフランジ型タンク解体工事の進捗状況

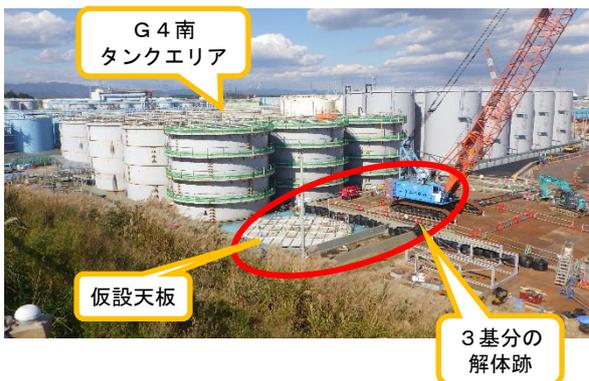
（写真1-1）

- ・G4南タンクエリアには、17基のフランジ型タンクが設置されていたが、エリア東側の3基のタンクの解体が終了していた。タンクの解体跡は、一部は、一日の作業終了時に解体作業中のタンク上部に設置する仮設天板の保管スペースとして使用されており、他の部分は、砕石及び鉄板が敷設されており、クレーンの足場等として使用されていた。（写真1）
- ・現場確認時には、4基目のタンクにおいて、解体作業に伴ってタンク内部から放射性物質が飛散することを防止するためにタンク内面を塗装する（先行塗装）作業が行われていた。（写真2）
- ・現場に掲示してあった作業開始前のタンク内部のダスト濃度及び作業中のタンク上部のダスト濃度の測定結果は、いずれも検出下限値未満（ $<1.02 \times 10^{-5}$ ～ $<1.05 \times 10^{-5}$ Bq/cm³）であり、作業管理基準値の 5×10^{-5} Bq/cm³を十分下回っていた。

G4南タンクエリアの状況①
（南東側の高台から撮影、写真右側が東方向、奥側が北方向）

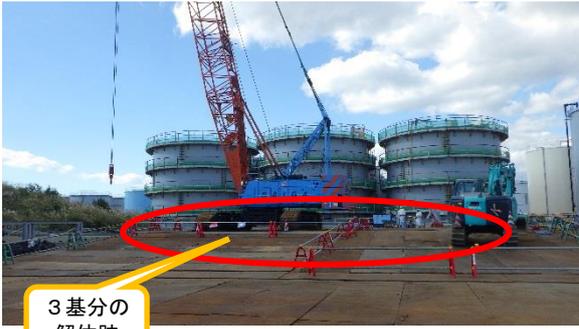
(写真1-2)
G4南タンクエリアの状況②
(東側から撮影)

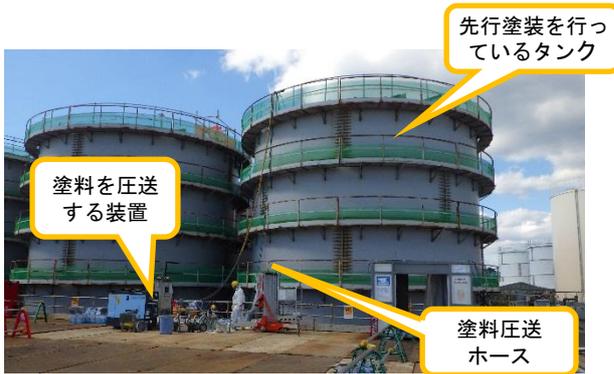
(写真2)
先行塗装作業の状況
