## 福島第一原子力発電所現地確認報告書

- 1 確認日  
平成30年10月26日（金）
- 2 確認箇所  
プロセス主建屋北西側
- 3 確認項目  
RO循環設備配管トラフ内の漏えい検知器発報について

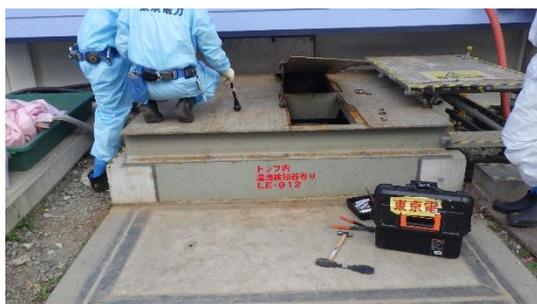
- ・発報した検知器がある配管トラフはプロセス主建屋の北西側にあった。  
(写真1-1)
- ・現場で作業中の東京電力職員によると、配管からの漏えいの有無を確認するとともに原因究明等を実施するとのことであった。(写真1)

(写真1-1) 奥の青い部分はプロセス主建屋の扉。手前の四角の部分が配管トラフ。

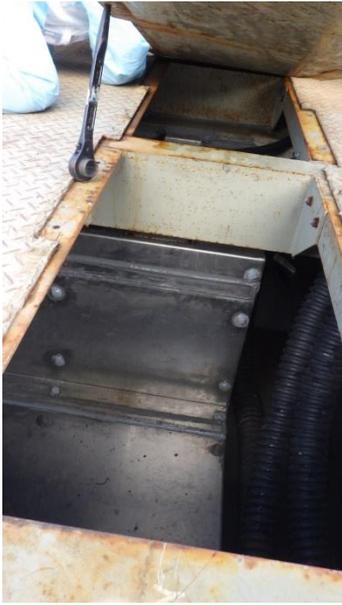
(写真1-2) 配管トラフ内を撮影。中に金属トラフが見える。
