## 福島第一原子力発電所現地確認報告書

平成31年 1月15日（火）

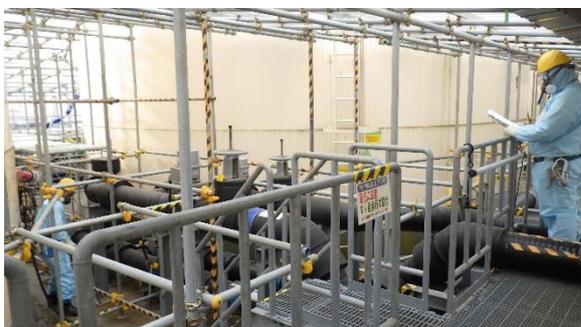
（写真1－1）

- ・他のサブドレン一時貯水タンクの出口弁が閉じられていることを確認した後、排水対象のタンク（K）の出口弁が「開」操作された。

一時貯水タンク出口弁の確認状況

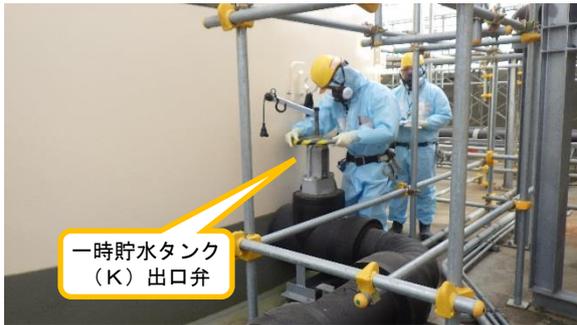
(写真1-2)  
一時貯水タンク (K) 出口弁の「開」  
操作の状況

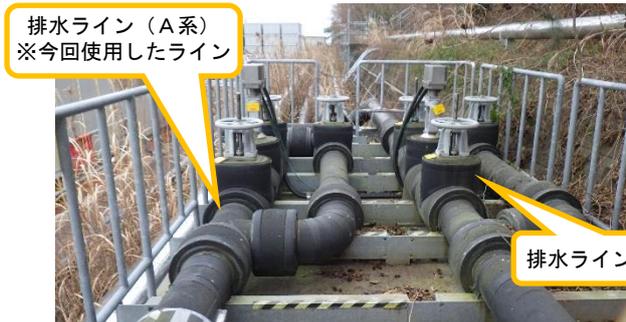
- ・排水開始後、配管経路等に漏えいなどの異常がなく、サブドレン処理水が排水されたことを確認した。（写真2）
- ・サブドレン処理水の排水口は海面下であり、排出水の状況は確認できなかったが、海面の状況に特段の異常はなかった。（写真3）

排水ライン (A系)  
※今回使用したライン

排水ライン (B系)

(写真2)  
サブドレン処理水排水経路 (バルブ  
ユニット) の状況

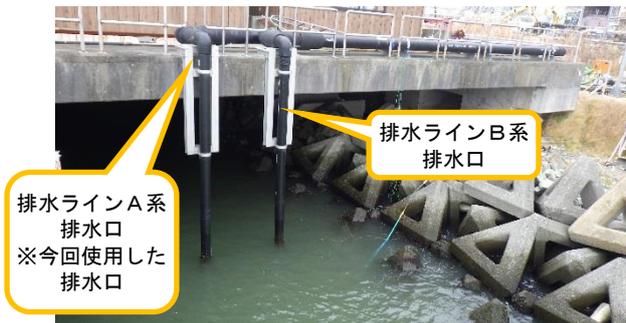
排水ラインA系  
排水口  
※今回使用した  
排水口

排水ラインB系  
排水口

(写真3)  
サブドレン処理水排水口の状況

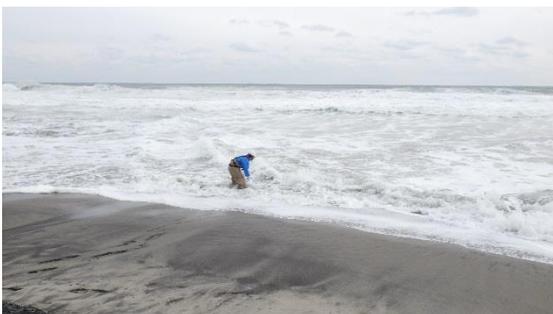
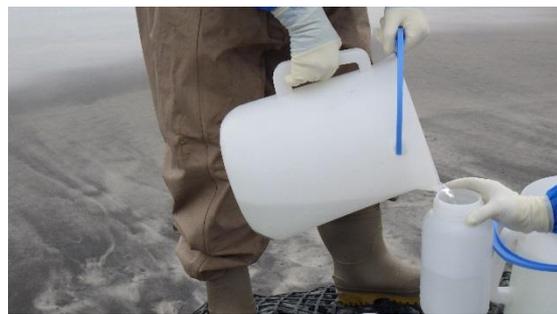
(2) サブドレン処理水排水に伴う海水サンプリング状況について  
サブドレン処理水排水に伴う海水の検体サンプリングに立ち会い、5、  
6号機放水口北側の海岸において、定められた手順によりサンプリングが  
行われていることを確認した。東京電力が分析を行う検体とともに、県が  
分析を行う検体が採取された。(写真4)

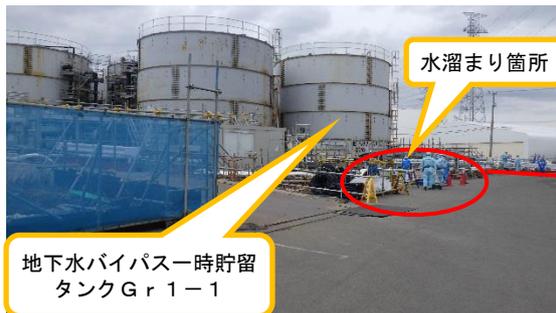
なお、水溜まりの発生原因は調査中である。

- ・水溜まりは、地下水バイパス一時貯留タンクエリアの東側の地下水バイパス一時貯留タンクグループ1-1周辺の外堰の外側に、三角形（底辺約10m×高さ約20m）の形で存在しており、深さ約10cmであった。付近には側溝はなかった。また、水溜まりの付近には、数本の配管が敷設されていたが、目視した範囲では、これらの配管からの水漏れは確認されなかった。（写真5）
- ・地下水バイパス一時貯留タンクの外堰内の床面は、濡れていた箇所があったものの、水溜まりは確認されなかった。（写真6）
- ・東京電力によると、溜まり水の汚染状況は、バックグラウンドと同程度で、塩分濃度が0%、pHが8.3とのことであり、また、溜まり水の放射能分析結果は、Cs-134が検出限界値未満（検出限界値:0.6Bq/L）、Cs-137が1.9Bq/L、全ベータが16.5Bq/Lとのことであった。

(写真5-1) 水溜まりの位置

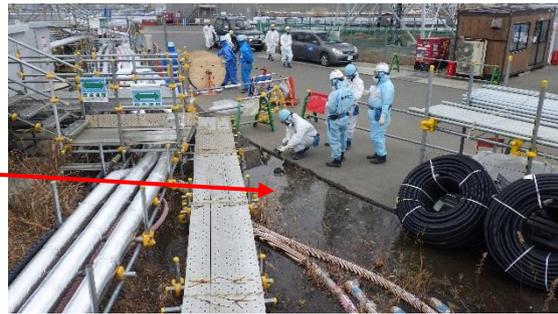
(5-2) 水溜まりの状況

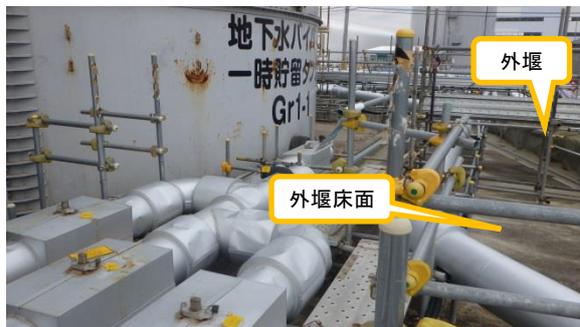
(写真6)

地下水バイパス一時貯留タンクグループ1-1周辺の外堰床面の状況
