福島第一原子力発電所現地確認報告書

- 1 確認日
平成31年1月29日（火）
- 2 確認箇所
1号機原子炉建屋上部
- 3 確認項目
1号機原子炉建屋北側がれき撤去作業時のダスト飛散防止対策状況

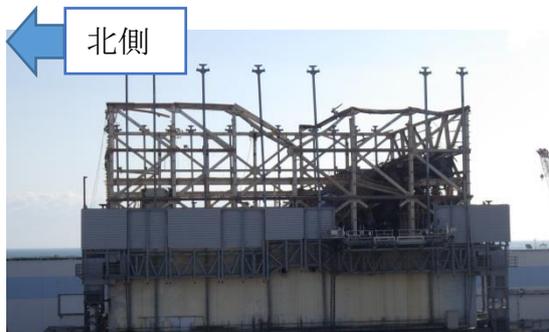
原子炉建屋オペレーティングフロアには、水素爆発によって崩落した屋根等が残置されているが、これまでに北側のルーフブロックや屋根スラブ、デッキプレート等の撤去が完了した。今回、オペレーティングフロアに南北に繋がった状態で残置されている屋根鉄骨について、切断装置を用いた分断作業が新たに開始されることから、作業開始前にダスト飛散防止対策を確認した。

- ・東京電力によると、定期的に飛散防止剤を散布するほか、切断装置に取り付けた散水機能により、切断箇所に水を噴射しながら切断を行うとのことであった。
- ・また、切断作業により、南側に残置されているがれき等に影響を与えないよう振動の小さい装置を使用するとのことであった。

（写真1）本日確認した1号機原子炉建屋上部の様子
