中間貯蔵施設事業において
発生した事例と対応等の詳細
(2018年11月環境安全委員会報告以降)

2019年3月
環境省

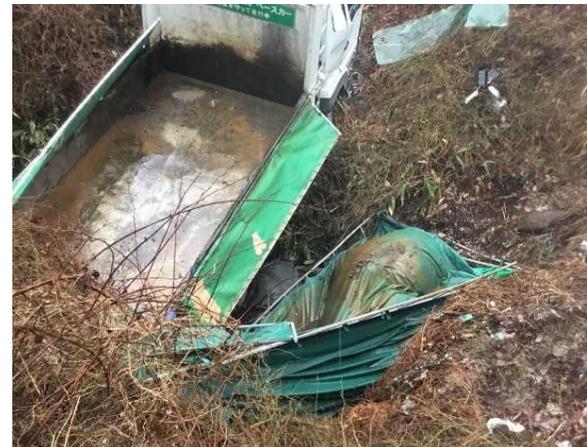
- 福島市渡利地区仮置場から中間貯蔵施設に向かっていた除去土壌(大型土のう袋5袋)を積んだ輸送車両が、国道114号沿い(浪江町大字赤宇木地内)において脱輪したのち道路脇に転落し、車両に積載していた大型土のう袋5袋が落下した。
- 4袋は3月4日中に、1袋は3月5日に回収し、中間貯蔵施設に搬入した。
- 3月5日に回収した1袋については2箇所損傷が確認された。1箇所は幅約15cmにわたり土のう袋が内袋まで裂け、内容物が見える状態であった。もう1箇所は、幅約1mにわたり外袋が裂けていたが、内袋には損傷は見られなかった。除去土壌が周辺に漏出した形跡は確認できなかった(目視による)。
- 当該車両近傍(0.8~1.4 μ Sv/h)及び国道114号路肩(2.6 μ Sv/h)の空間線量率は、いずれの地点も損傷した1袋の回収前後で変化はなかった。
- 転落場所は沢になっており、4袋を回収後、上流と下流の水を分析したところ、いずれも1Bq/L未満であった。

転落時の様子(3月4日撮影)

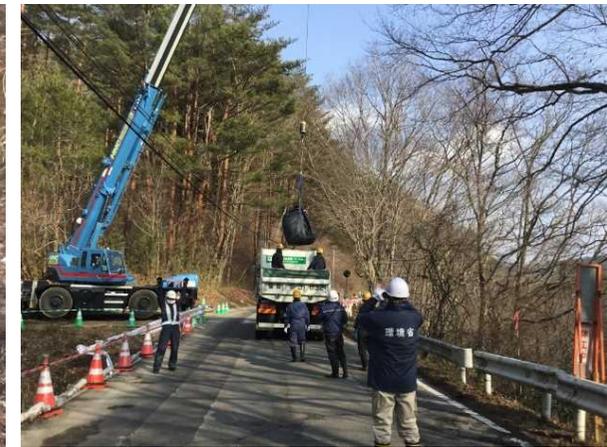
土のう袋回収の様子(3月5日撮影)

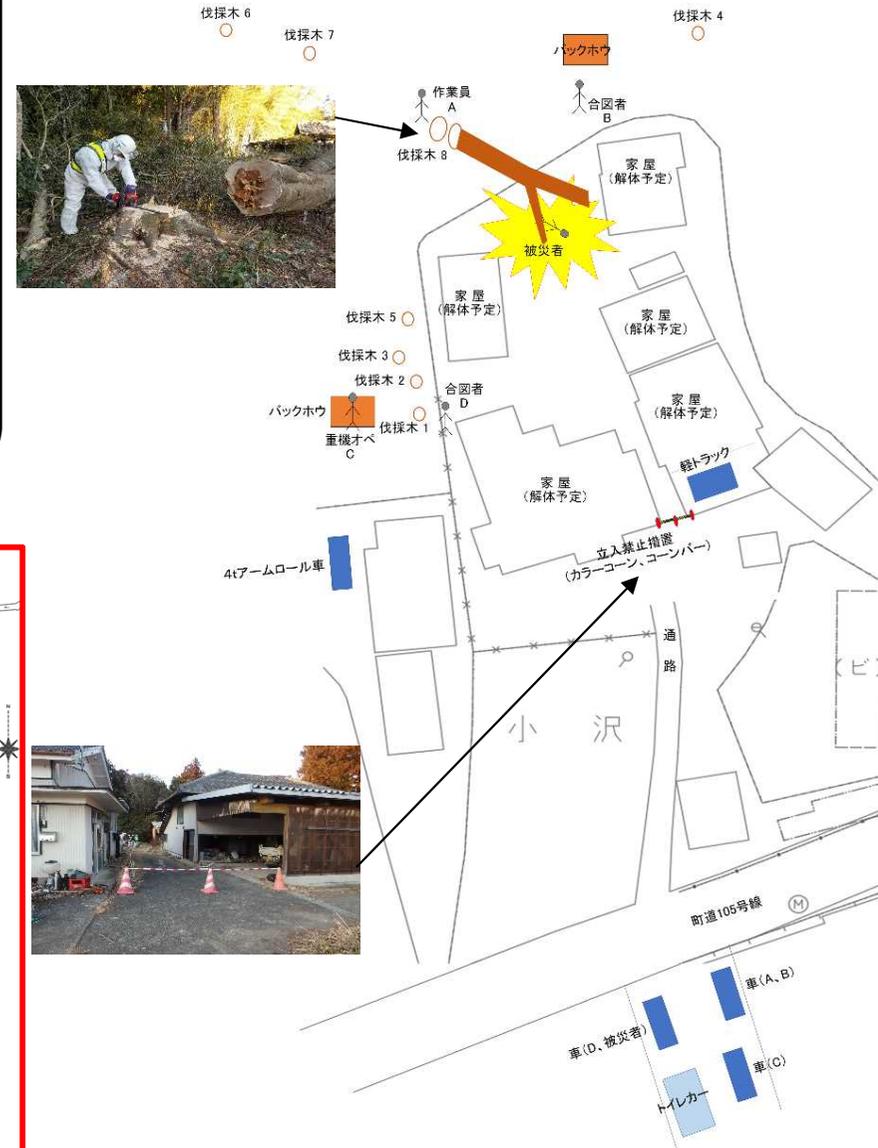
事故発生状況図

伐採した倒木の下敷きとなって作業員が発見された事故

- 解体物等置場（施設整備の際に発生する家屋解体材や伐採木等を仮置きするための置場）を整備するために、チェーンソーでカシの木（胸高直径約60cm、高さ約15m）を伐倒した。
- その後、昼休憩時に集草作業を行う予定の被災者（64歳女性）が不在だったため、付近を捜索したところ、樹木の下敷きになっている被災者を見つけた（意識なし）。救急車で病院に搬送したが、死亡が確認された。

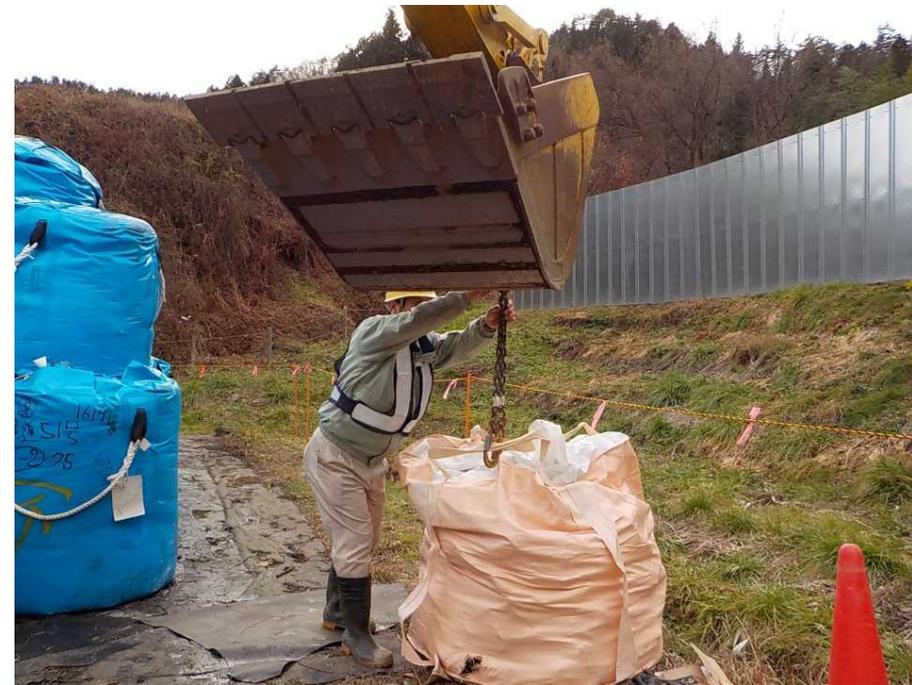
- ④バックホウバケットとの接触によるけが 2018年12月19日 13時25分頃 <前田JV>
- 伊達市の仮置場内において、バックホウで荷降ろし作業中、バックホウのバケットの下に作業員（玉外し者）が入り込み、バケットが作業員のヘルメットに接触した。
 - 作業員は救急車で病院に搬送された。（中心性頸髄損傷・加療1ヶ月見込み）

- 合図なく作業員がバックホウのバケットの下に入った。
- バックホウのブームが届く作業半径内立入禁止を示すカラーコーンが置かれていなかった。
- 当日の作業に合った具体的な作業計画がないまま作業をしていた。

事故発生時の状況

再発防止策

- バックホウが完全停止するまで近づかない、オペレーターと作業員の合図確認を徹底するなど、ルール of 明確化。
- 荷降ろし場所、バックホウの作業半径内への立入禁止措置の実施。
- 全ての作業に対しての作業手順の教育を実施し、役割分担を理解させるほか、作業変更時の現場ルール等の再教育の実施。
- 今回の事故の詳細・再発防止策等について周知、教育。

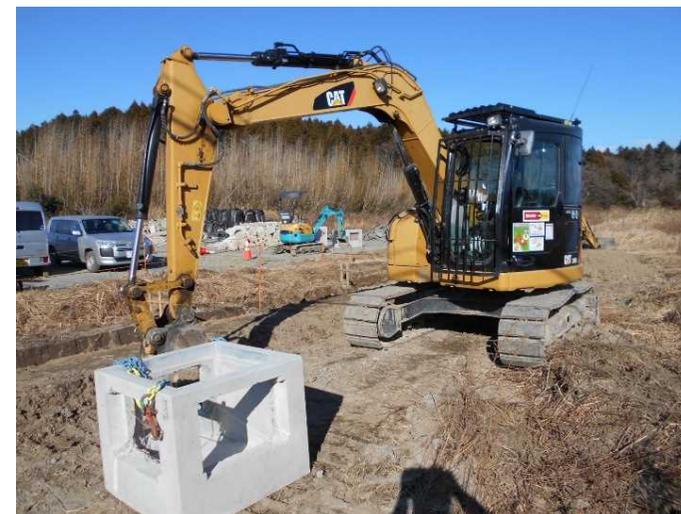
- 双葉町の町道102号線拡幅工事現場内において、重機（バックホウ）で集水柵（道路の雨水等を貯める設備）を吊り上げて移動させる際、バックホウのアームが上空の架空線（NTT光ケーブル）に接触し、架空線を切断した。

- 荷の移動をバックホウで行った。
- 職長・オペレーター・玉掛者・合図者等の役割分担が明確でなかった。
- 誘導員を配置していたが、架空線直下をバックホウが通過した際は不在だった。
- 架空線明示の三角旗や高さ表示などを設置していなかった。

重機と集水柵の状況

再発防止策

- 荷の移動はバックホウでなく車両を用いる。
- 誘導員の配置及び誘導員不在時はバックホウ単独で走行しないことのルール化。
- 架空線付近の作業時は、専任監視員を配置し、重機オペと連絡合図を取りながら作業させる。
- 架空線前後の高さ明示等の実施。
- 架空線の位置等を踏まえたハザードマップの作成及び周知。
- 月1回の安全教育に加え、現地実地教育の実施。
- 同種の災害事例報告に加え、決定ルール（再発防止策）を含め、再周知。

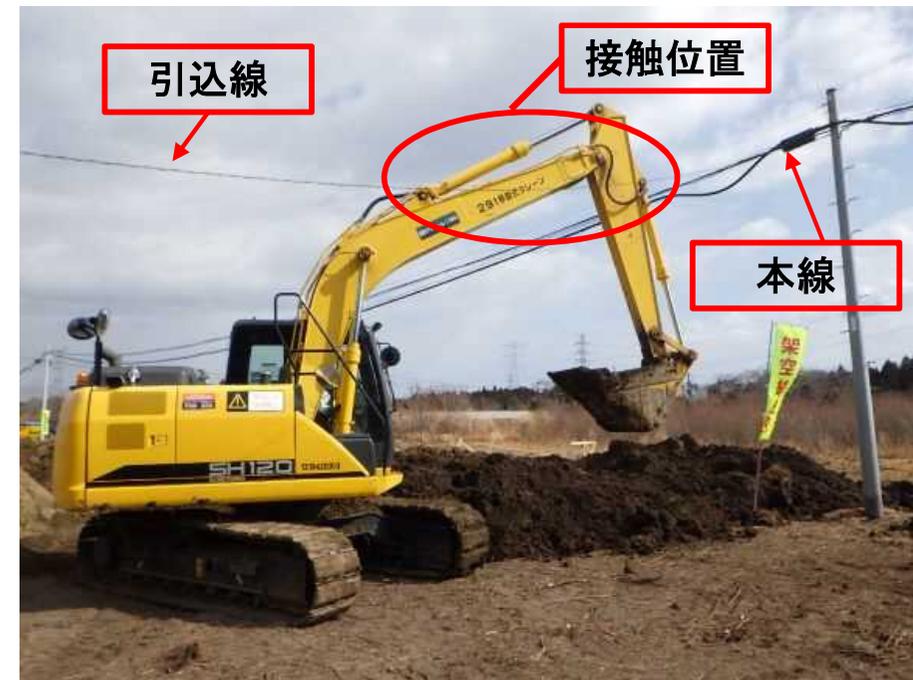
- 大熊町内の町道迂回工事現場において、バックホウで土砂のかき上げ及び敷均作業中、右旋回した際に、架空線を切断した。
- 架空線は、本線ではなく、道路路肩と隣接敷地（田んぼ）の間を通る引き込み線であった。

- 架空線注意のぼり旗が、1本で本線と引き込み線両方への注意喚起を兼ねており、本線ばかり注意し、引き込み線の位置を失念した。
- 職長の指示による1人作業であり、監視員が未配置だった（JVには未報告）。
- 架空線直下の進入禁止区画の明示がなかった。
- 現地KYやリスクアセスメントなどの教育が不足していた。

事故発生時の状況

再発防止策

- 架空線本線・引き込み線共に注意喚起処置を実施。
- 監視員を確実に配置し、JV職員が巡回確認を行う。
- 架空線直下に施工状況に応じた区画明示を行う。
- JV職員立ち合いでの現地KYの実施。
- 定期的な安全教育の中で、架空線対策教育を実施。
