# 中間貯蔵施設事業において 発生した事例と対応等について (2018年11月環境安全委員会報告以降)

2019年3月

環境省

# 平成30年度中間貯蔵（双葉3工区）土壤貯蔵施設工事における伐採作業時の事故の概要

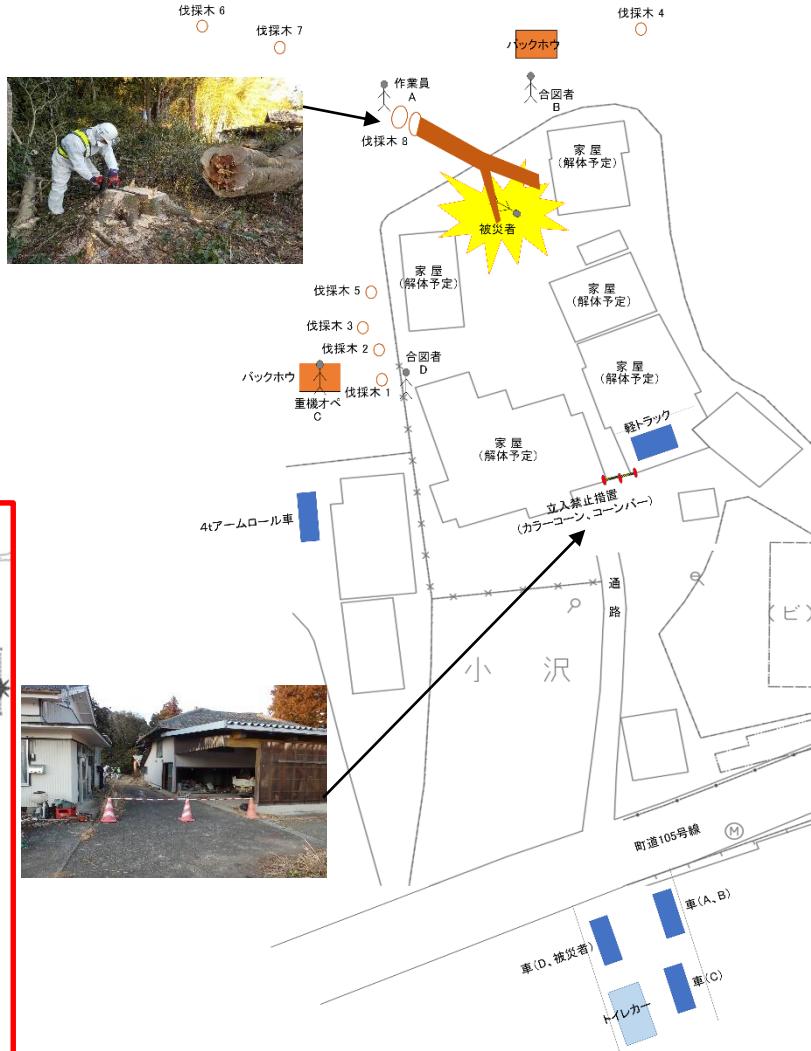
## 事故発生状況図

### 伐採した倒木の下敷きとなつて作業員が発見された事故

- 解体物等置場(施設整備の際に発生する家屋解体材や伐採木等を仮置きするための置場)を整備するために、チェーンソーでカシの木(胸高直径約60cm、高さ約15m)を伐倒した。
- その後、昼休憩時に集草作業を行う予定の被災者(64歳女性)が不在だったため、付近を捜索したところ、樹木の下敷きになつていていた被災者を発見(意識なし)。救急車で病院に搬送したが、死亡が確認された。

①合図者は、伐倒木の上部を注視しており、周囲をよく見ていなかった。倒れる直前には、倒木の跳ね返りを意識して目を逸らしていた。

②合図者の作業位置が適切でなかった。

### ④立入禁止措置が1ヶ所のみであり、また注意喚起看板が設置されていなかった。

- 合図者は、自身の安全を確保した上で伐倒方向で十分見渡せる場所に位置取り、伐倒方向に人や物がないことを最後まで見届ける。
- 胸高直径50cm以上の大径木の伐倒時は、合図者に加え、補助者を配置し、死角がないよう2方向から監視を行い、伐倒者、合図者、補助者ともに異常なしの合図をしてから伐採する。
- 上記の点も踏まえ、大径木と小径木を胸高直径50cmで区分し、2通りの作業手順書を作成し、それぞれ配置人数、合図者人数、合図者の作業位置や伐倒木時の目視箇所その他の安全上配慮すべき事項等を明確に示す。
- 現地の状況を確認した上で、合図者、作業者の位置、立入禁止措置等を明記した作業計画平面図を施工日ごとに作成する。
- 施工日は毎日午前・午後各1回以上巡視を行い、作業計画平面図で各種注意事項の確認を行い、必要に応じて作業改善を行う。

- 立木の高さの2倍以上を立入禁止範囲とし、作業手順書及び作業計画平面図に反映する。
- 立入禁止範囲は、カラーコーン、コーンバー等を設置し、明確に分かるようにする。
- 「伐倒作業中立入禁止」等の注意喚起看板を伐倒方向を囲う箇所に設置し、立入禁止理由を明確にする。
- 作業範囲に変更が生じた場合には、立入禁止範囲も移動し、その都度確認する。

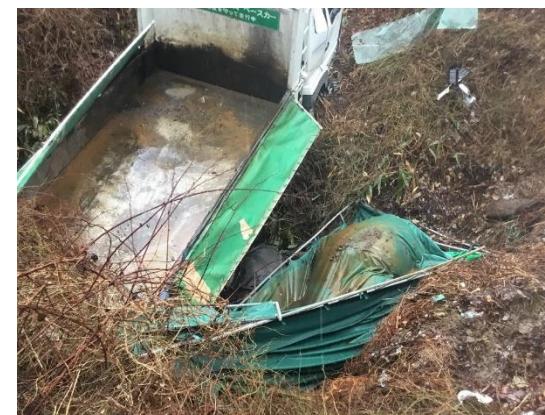
- 福島市渡利地区仮置場から中間貯蔵施設に向かっていた除去土壤（大型土のう袋5袋）を積んだ輸送車両が、国道114号沿い（浪江町大字赤宇木地内）において脱輪したのち道路脇に転落し、車両に積載していた大型土のう袋5袋が落下した。
- 4袋は3月4日中に、1袋は3月5日に回収し、中間貯蔵施設に搬入した。
- 3月5日に回収した1袋については2箇所の損傷が確認された。1箇所は幅約15cmにわたり土のう袋が内袋まで裂け、内容物が見える状態であった。もう1箇所は、幅約1mにわたり外袋が裂けていたが、内袋には損傷は見られなかった。除去土壤が周辺に漏出した形跡は確認できなかった（目視による）。
- 当該車両近傍（0.8～1.4 $\mu$ Sv/h）及び国道114号路肩（2.6 $\mu$ Sv/h）の空間線量率は、いずれの地点も損傷した1袋の回収前後で変化はなかった。
- 転落場所は沢になっており、4袋を回収後、上流と下流の水を分析したところ、いずれも1Bq/L未満であった。

転落時の様子（3月4日撮影）

①対向車がセンター線寄りに見えたため左にハンドルを切ったが、その際に十分な減速を行わなかつた。

②路側の側溝に蓋がなく、脱輪しやすい環境だった。また、当時はみぞれまじりの雨であり、視界が悪く、路面が滑りやすかつた。

- ・工事規制等の片側交互走行箇所や、走行上危険が予測される箇所では、危険を感じたら直ちに停止できる速度で走行する。
- ・車載端末の音声ナビ機能において、走行開始後、タンデム状態の確保よりも安全を優先するアナウンスを入れる。

- ・運行計画書のハザードマップに危険箇所として記載する。また、危険箇所については車載端末の音声機能でアナウンスする。
- ・悪天候時には、輸送開始前の朝礼等で注意喚起する。

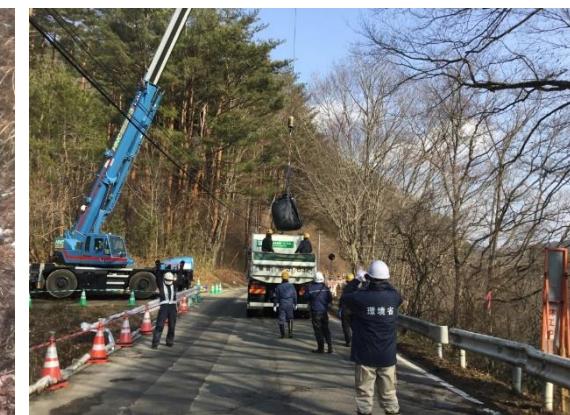
土のう袋回収の様子（3月5日撮影）

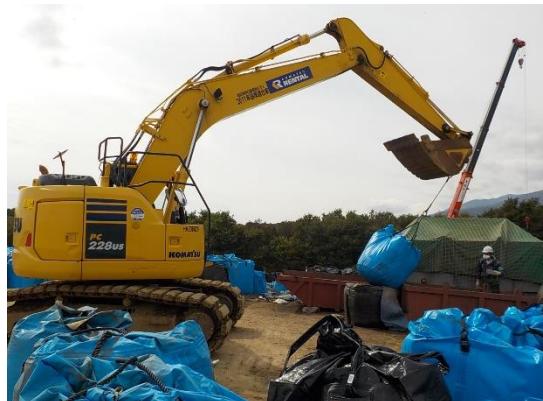
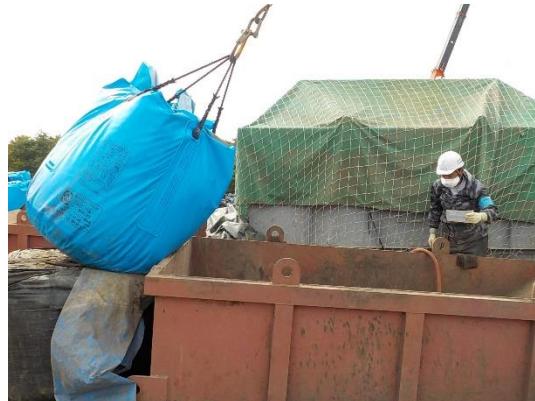
- 西郷村の仮置場内において、バックホウで大型土のう袋を吊り上げて排水作業を行う際、大型土のう袋が荷ぶれを起こし、作業員が大型土のう袋と水槽の間に右肩を挟まれた。
- 作業員は右鎖骨を骨折した。

- 作業員は写真撮影のため、水槽の隙間の狭い位置に入っていた。
- 作業手順打ち合わせは行っていたが、作業手順書の作成はなく、検討不足だった。
- 水槽の角を支えにして、大型土のう袋を水槽の中に傾け排水していた（右の写真参照）が、土のう袋が荷ぶれを起こした。

事故発生前の作業状況

- 水槽等が近接して狭い隙間等ができる箇所には、作業員が入り込めないよう、隙間等に単管パイプで立入禁止措置を行う。
- 写真撮影時の作業位置を手順書に明記する。
- 現場状況を十分反映した手順に見直し、手順書を作成し、周知を徹底する。

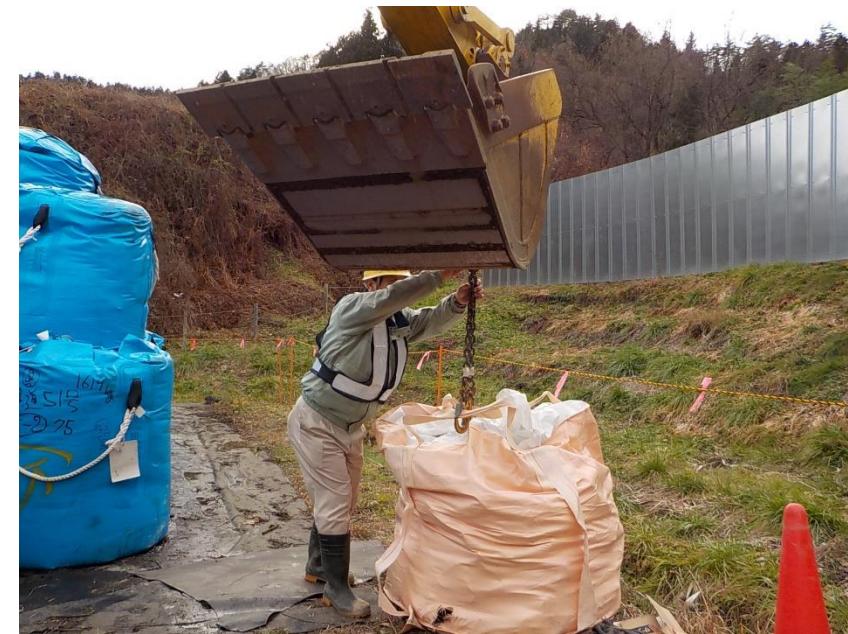
- 伊達市の仮置場内において、バックホウで荷降ろし作業中、バックホウのバケットの下に作業員（玉外し者）が入り込み、バケットが作業員のヘルメットに接触した。
- 作業員は救急車で病院に搬送された。（中心性頸髄損傷・加療1ヶ月見込み）

- 合図なく作業員がバックホウのバケットの下に入った。
- バックホウのブームが届く作業半径内立入禁止を示すカラーコーンが置かれていなかった。
- 当日の作業に合った具体的な作業計画がないまま作業をしていた。

事故発生時の状況

- バックホウが完全停止するまで近づかない、オペレーターと作業員の合図確認を徹底するなど、ルールの明確化。
- 荷降ろし場所、バックホウの作業半径内への立入禁止措置の実施。
- 全ての作業に対しての作業手順の教育を実施し、役割分担を理解させるほか、作業変更時の現場ルール等の再教育の実施。
- 今回の事故の詳細・再発防止策等について周知、教育。

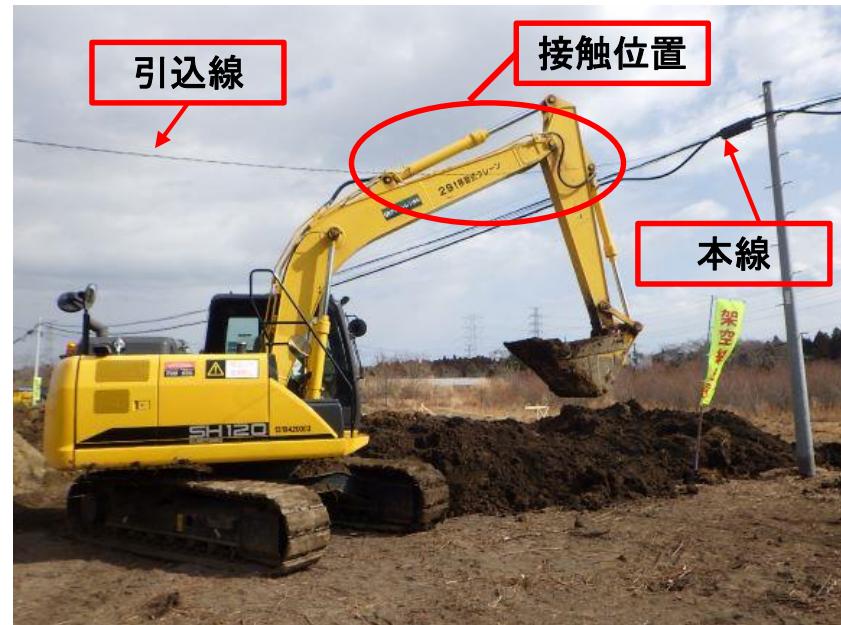
- 大熊町内の町道迂回工事現場において、バックホウで土砂のかき上げ及び敷均作業中、右旋回した際に、架空線を切斷した。
- 架空線は、本線ではなく、道路路肩と隣接敷地(田んぼ)の間を通る引き込み線であった。

- 架空線注意のぼり旗が、1本で本線と引き込み線両方への注意喚起を兼ねており、本線ばかり注意し、引き込み線の位置を失念した。
- 職長の指示による1人作業であり、監視員が未配置だった(JVには未報告)。
- 架空線直下の進入禁止区画の明示がなかった。
- 現地KYやリスクアセスメントなどの教育が不足していた。

事故発生時の状況

- 架空線本線・引き込み線共に注意喚起処置を実施。
- 監視員を確実に配置し、JV職員が巡回確認を行う。
- 架空線直下に施工状況に応じて区画明示を行う。
- JV職員立ち合いでの現地KYの実施。
- 定期的な安全教育の中で、架空線対策教育を実施。
