福島第一原子力発電所現地確認報告書

令和元年9月2日（月）

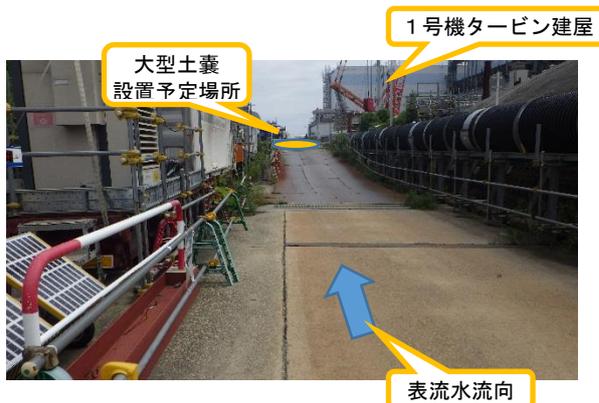
（写真1-1）

東京電力は、近年国内で頻発している大規模な降雨に備え、豪雨時における敷地内の施設への影響を把握するため、敷地内浸水解析や斜面安定解析などの検討を進めている。一方、緊急的な豪雨リスク対策として、300～500mm程度の降雨が予想される場合には、地形的に降雨が集まると想定される大熊通り下端（1号機～4号機建屋北西側、写真1）に大型土嚢を設置し、1～4号機建屋方向への表流水の流入を抑制することになっていることから、大型土嚢の準備状況等を確認した。

大熊通り下端の状況

（西側から撮影）

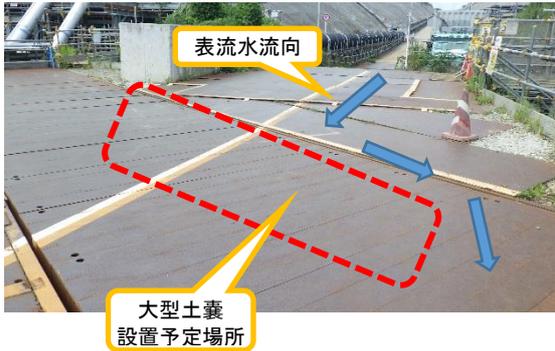
(写真 1 - 2)
大型土嚢設置予定場所
(東側から撮影、写真右側が 1 ~ 4 号機建屋方向)

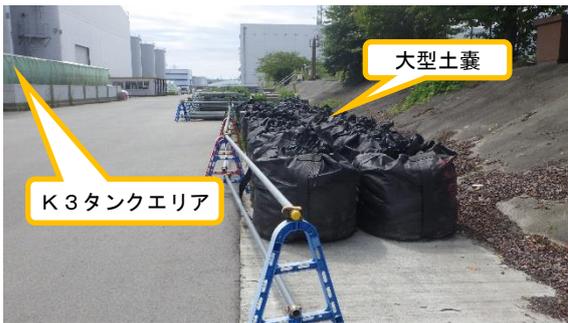
- ・K3タンクエリア西側の区画されたエリアに、24袋の大型土嚢が保管されていた。（写真2）

(写真 2)
大型土嚢の保管状況

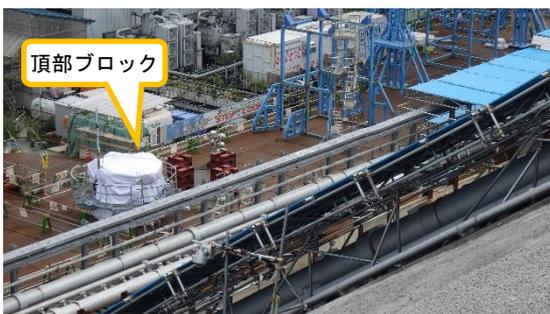
- ・切断された頂部ブロックは、筒身部分がシートで養生され、転倒防止のためレバーブロックで敷鉄板に固縛されて、2 号機原子炉建屋西側ヤードの一面に仮置きされていた。(写真 3)

(写真 3 - 1)
頂部ブロックの仮置き状況①

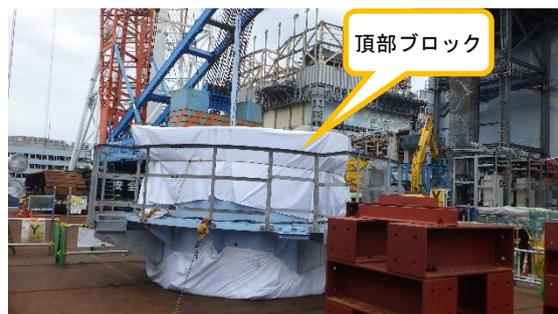
(写真 3 - 2)
頂部ブロックの仮置き状況②
