## 福島第一原子力発電所現地確認報告書

平成30年10月12日（金）

- ・がれき類一時保管エリアC
- ・1/2号機排気筒周辺

- (1) がれき類一時保管エリアCの雨水対策状況
- (2) 1/2号機排気筒周辺の地盤改良工事の状況

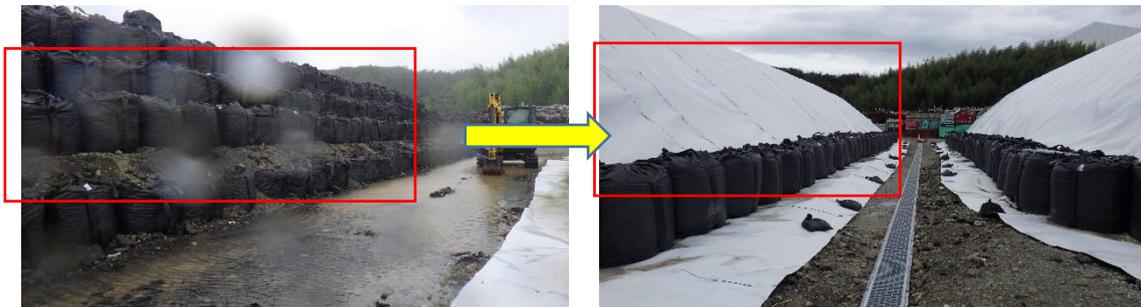
（写真1-1）平成30年8月8日

- ・前回（平成30年8月8日）、北東側エリアのシート養生が完了していることを確認したが、今回南東側エリアについてもシート養生が完了していることを確認した。（写真1-2、3-2）
- ・北西側エリアではがれき類の上に覆土し、保管高さを均一化する作業が実施されていた。（写真2）
- ・エリアC東側の土側溝は、前回確認時、周囲が草で繁茂していた（写真3-1）。今回、新たにU字溝及びコンクリート製の排水柵が設置されていた（写真3-2）。また、柵中の水には濁りは確認されなかった。（写真3-3）

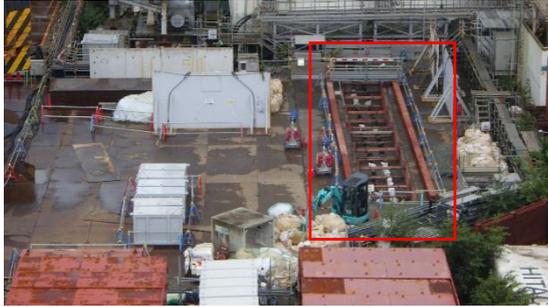
- ・1/2号機排気筒北側の地盤改良箇所については、薬液注入するための設備等は設置されておらず、まだ準備工事の段階であった。(写真4)
- ・1/2号機排気筒南側の地盤改良箇所については、薬液注入するための注入機が衝立遮へい設備の中に設置されていた(写真5)。また、地盤改良箇所付近には薬液が入ったタンクが設置されていた(写真6)。

(写真4)  
赤枠内が北側の地盤改良箇所
