福島第一原子力発電所現地確認報告書

G4南タンクエリア

G4南タンクエリアにおけるフランジ型タンク解体工事の進捗状況

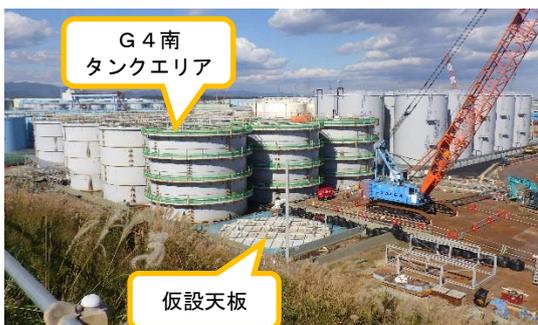
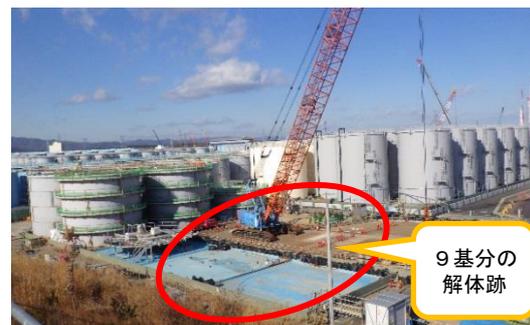
（写真1-1）G4南タンクエリアの状況①

- ・G4南タンクエリアには、17基のフランジ型タンクが設置されており、前回確認時はエリア東側の3基のタンクの解体が終了していたが、今回確認時は9基のタンクの解体が終了していた。（写真1）
- ・タンクの解体跡は、前回同様、一部は、一日の作業終了時に解体作業中のタンク上部に設置する仮設天板の保管スペースとして使用されており、他の部分は、鉄板が敷設されており、クレーンの作業スペース等として使用されていた。（写真1）
- ・現場確認時には、先行塗装が終了した10基目のタンクが2段目まで解体されており、付近には解体された手摺りが置かれていた。（写真2）

（南東側の高台から撮影、写真右側が東方向、奥側が北方向）

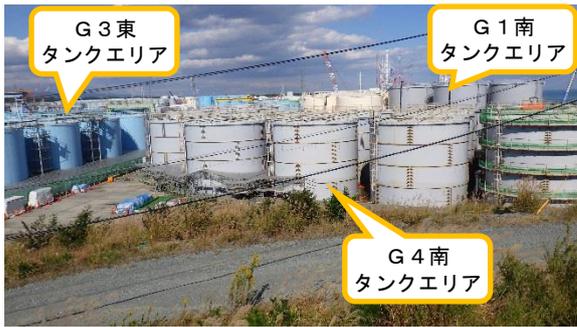
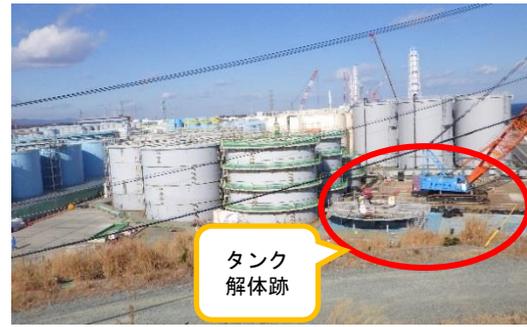
(写真1-2) G4南タンクエリアの状況②

(南東側高台から撮影。写真右側が東方向、奥側が北方向)
 (平成30年10月29日撮影) (平成31年1月11日撮影)

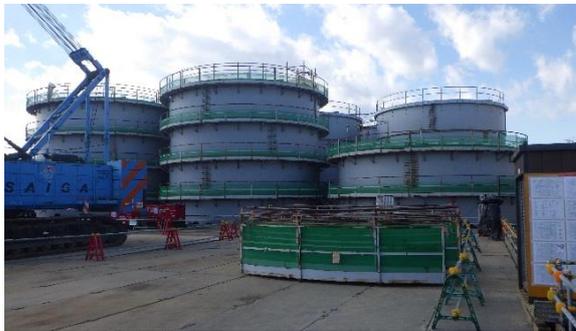
(写真2)

解体中のタンク(右側)。手前が解体された手摺り(東側から撮影)
