## 福島第一原子力発電所現地確認報告書

- 1 確認日  
令和元年 7月24日 (水)
- 2 確認箇所  
J4タンクエリア
- 3 確認項目  
J4タンクエリアにおける多核種除去設備処理水移送配管脱落の対応状況

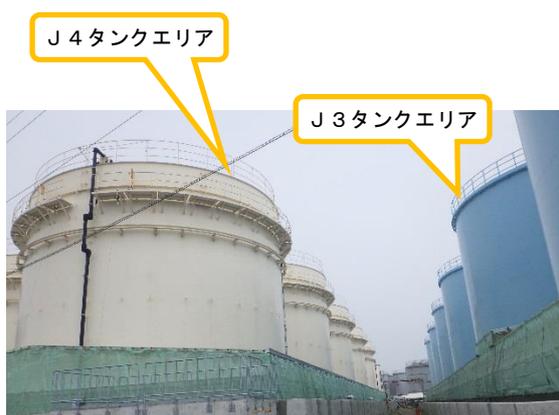
(写真1-1)

J4タンクエリア東側外観  
(南側から北側を撮影)

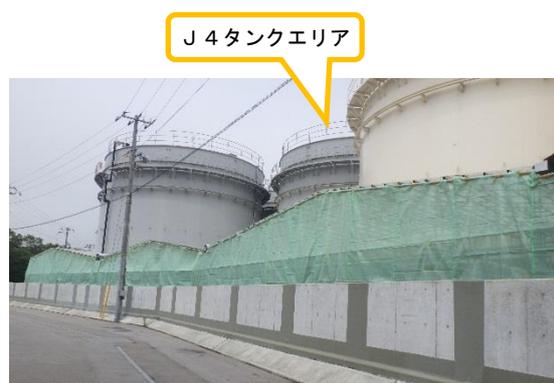
(写真1-2)

J4タンクエリア南側外観  
(東側から西側を撮影)

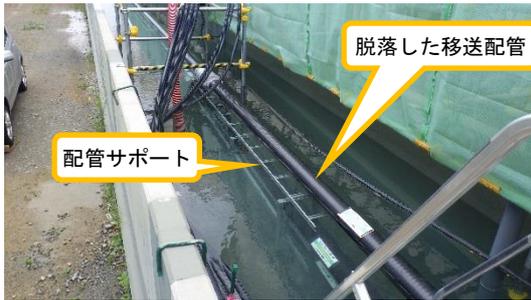
- ・東側及び南側の脱落箇所とも、移送配管が元のサポートに戻され、サポートに番線で固縛する措置がとられていた。(写真2、写真3、写真4)
- ・また、前回確認時には、脱落した移送配管が外堰内に溜められた雨水(水位約1m)で浮いた状態になっていたが、外堰内の水位は約50cmに低下していた。(写真2、写真3)

(写真 2 - 1)  
J 4 タンクエリア東側外堰内の状況  
(7月8日撮影)

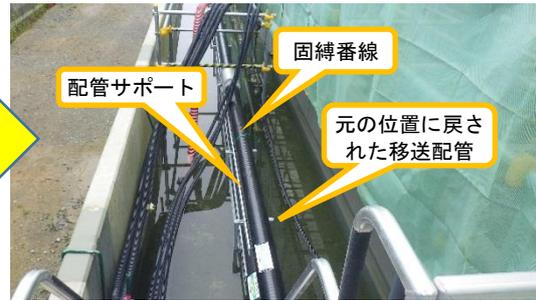
(写真 2 - 2)  
J 4 タンクエリア東側外堰内の状況  
(今回撮影)

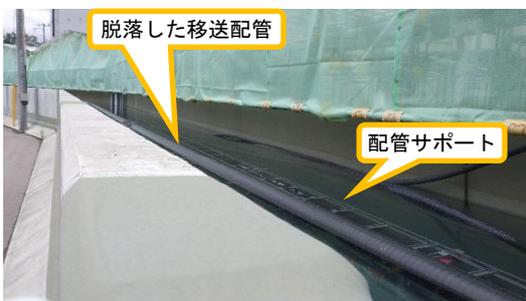
(写真 3 - 1)  
J 4 タンクエリア南側外堰内の状況  
(7月8日撮影)

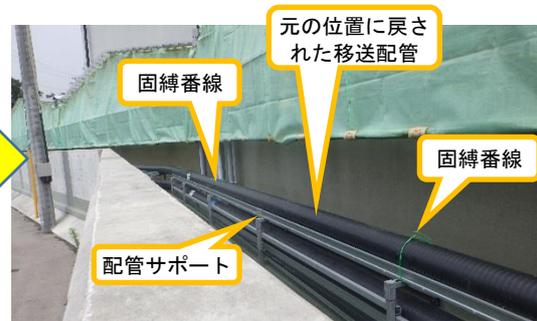
(写真 3 - 2)  
J 4 タンクエリア南側外堰内の状況  
(今回撮影)

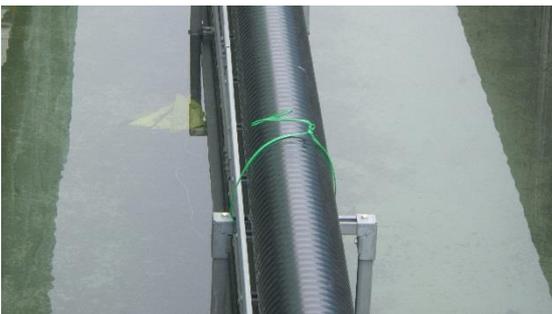
(写真 4)  
移送配管の固縛状況
