福島第一原子力発電所現地確認報告書

1 / 2号機排気筒（1 / 2号機開閉所、8.5m盤等から確認）

1 / 2号機排気筒解体工事の状況

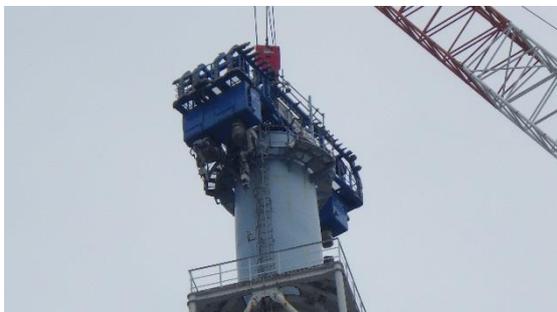
(写真1)
11時01分頃撮影
(切断の準備中)

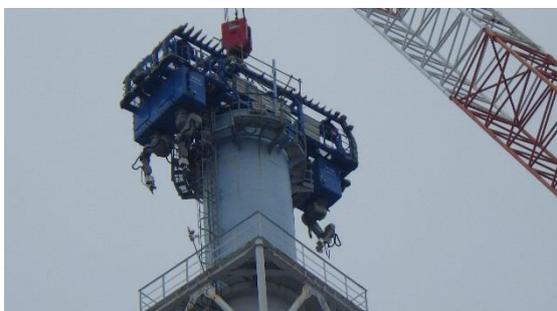
(写真2)
13時51分頃撮影
(筒身切断中)

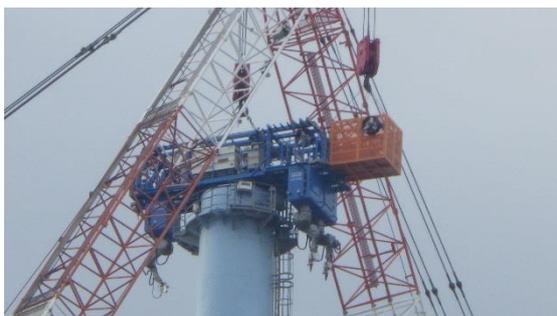
(写真3-2)
写真3-1赤丸印拡大
解体装置の端に接合し固定され、安定した状態で作業が行われた

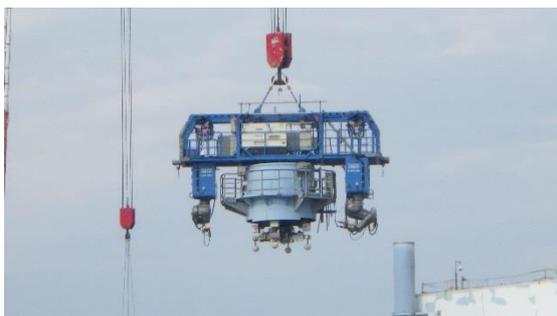
(写真4)
15時36分頃撮影
解体装置に把持され吊り下ろされる頂部ブロック。

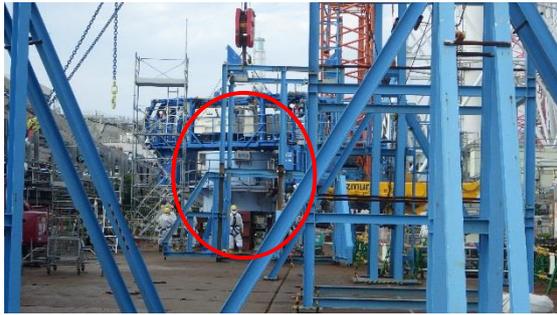
(写真5)
16時15分頃撮影
赤丸部分に頂部ブロックが着座している

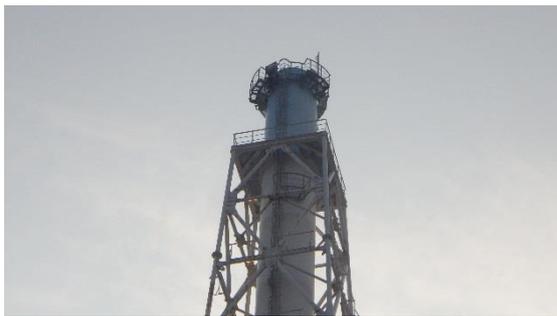
(写真6-1)
解体前の排気筒 (8月1日撮影)

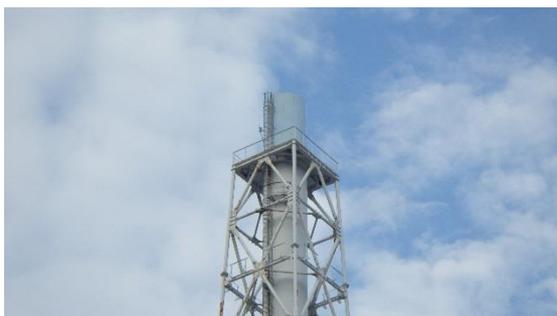
(写真6-2)
解体後の排気筒 (9月1日 16時
28分頃撮影)
