福島第一原子力発電所現地確認報告書

令和2年9月24日（木）

1～3号機原子炉建屋周囲（T. P. 8.5m盤）

台風12号の影響

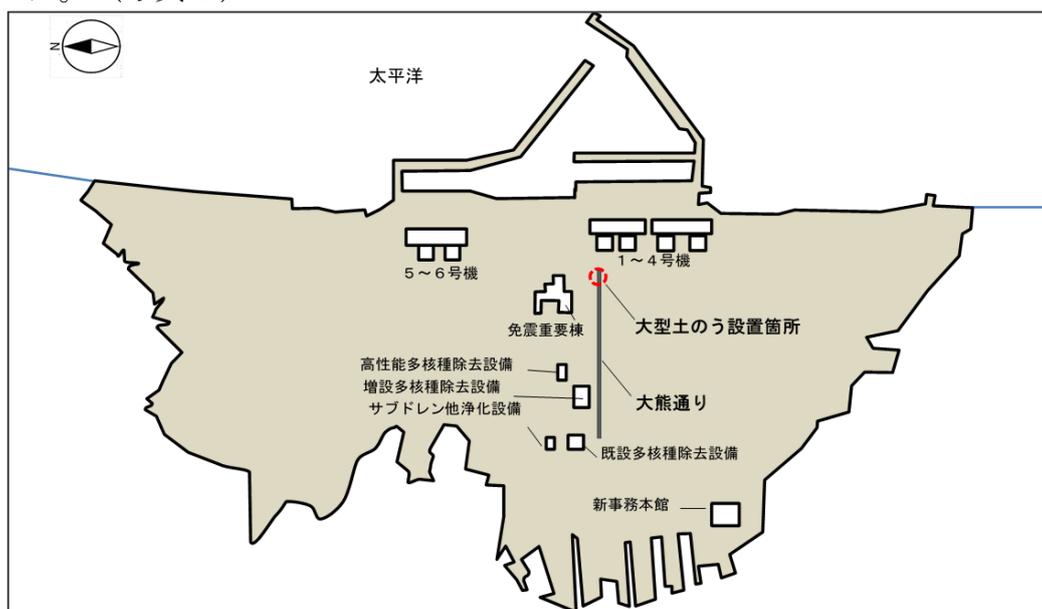
（図1）福島第一原子力発電所構内概略図

- ・1～3号機原子炉建屋周囲ではクローラークレーンを用いた作業は実施されておらず、強風対策として、アンカーウエイト等を玉掛けし、巻き上げワイヤーロープを張る措置が講じられていた。（写真1）
- ・東京電力では、緊急的な豪雨リスク対策として、300～500mm程度の降雨が予想される場合には、地形的に雨水が集まると想定される大熊通り下端（図1）に大型土のうを設置し、1～4号機建屋方向への表流水の流入を抑制することとしているが、降水量が300mmを下回る予測であることから、大型土のうは設置されていなかった。なお、大型土のうについては、大熊通り下端の道路脇に仮置きされていた。（写真2）
- ・屋外に仮置きされている資機材は、ロープで固縛する措置が講じられていた。（写真3）

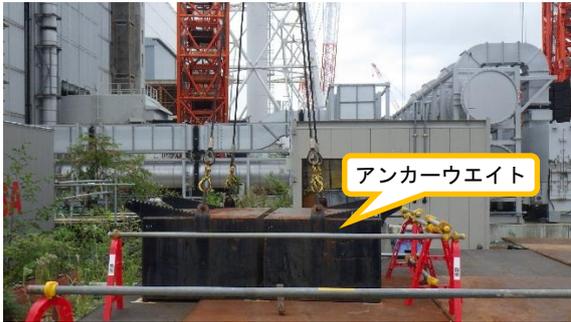
(写真1)
クローラクレーンの強風対策の例

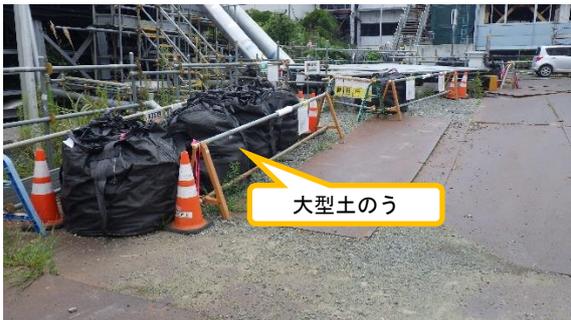
(写真2)
大熊通り下端にあらかじめ仮置きされていた大型土のう

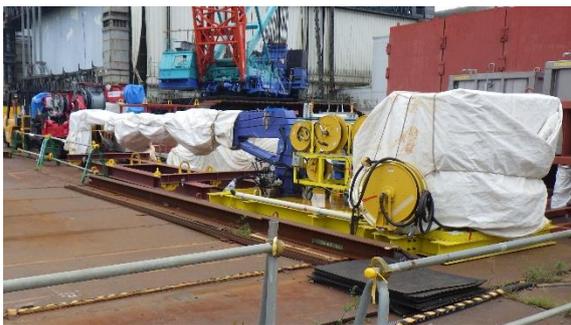
(写真3)
資機材のロープ固縛の例(1号機原子炉建屋北西側)
