福島第一原子力発電所現地確認報告書

令和2年10月14日（水）

2号機燃料取出し用構台設置に向けた準備工事の進捗状況

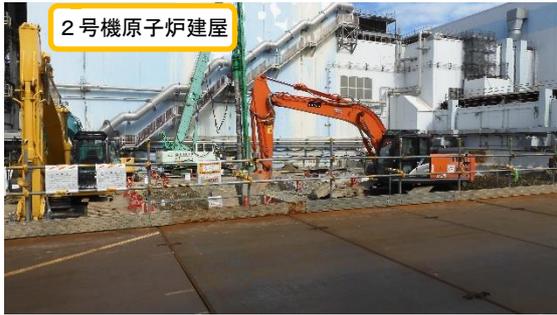
- ・ 現地確認時には2号機原子炉建屋南側ヤードでは作業は行われていなかったが、前回確認時と同様に地盤改良工事の支障となるコンクリート基礎の撤去等が進められていた。（写真1）
- ・ 3号機タービン建屋側の通路際には、ガレキ等を詰込みするコンテナが置かれており、一部には砕石等が詰め込まれていた。（写真2）
- ・ 詰込み済みコンテナ仮保管エリアでは、地盤の整備作業（砕石敷き均し、敷鉄板設置）が行われており、まだコンテナは搬入されていなかった。（写真3）

(写真1)
2号機原子炉建屋南側ヤードの状況
(南側から撮影)

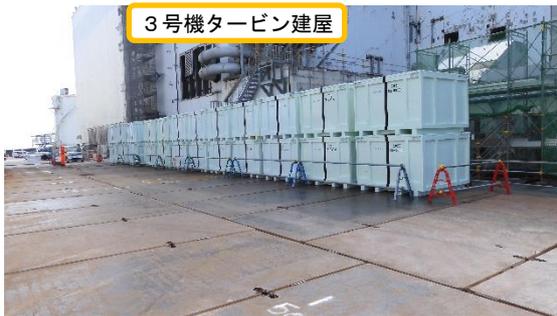
(写真2)
ガレキ等詰込み用コンテナの状況
(西側から撮影)

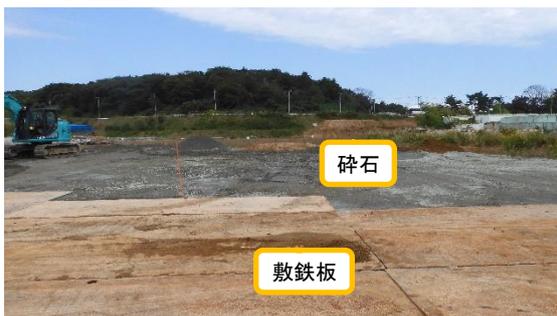
(写真3)
詰込み済みコンテナ仮保管ヤード
(6号機北西側)の状況
(南側から撮影)
