福島第一原子力発電所現地確認報告書

- 1 確認日
令和2年10月5日（月）
- 2 確認箇所
メガフロート（1～4号機取水路開渠内）
- 3 確認項目
メガフロート有効活用に向けた護岸工事等の状況
- 4 確認結果の概要

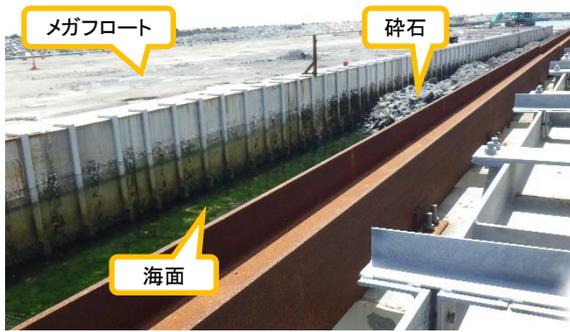
(写真 1 - 1)
 メガフロート南西側の状況
 北西側から撮影
 (前回 (8月19日) 撮影)

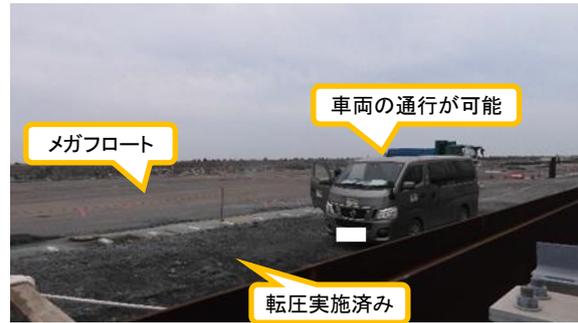
- ・メガフロート西側と海側遮水壁との間を砕石（人工地盤材料）により埋め戻す工事は、メガフロート北西側以外は完了しており、一部箇所については転圧作業も完了していた。（写真1）
- ・現場確認時は砕石の搬入作業が実施されていた。（写真2）

(写真 1 - 2)
 同左
 (今回 (10月5日) 撮影)

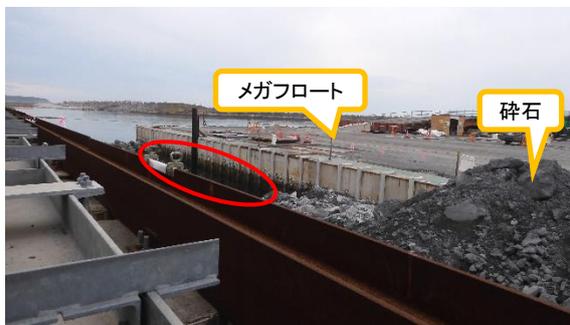
(写真 1 - 3)
 メガフロート北西側の状況
 南西側から撮影
 赤丸部分は埋め戻しが始まっておらず、海面が見える

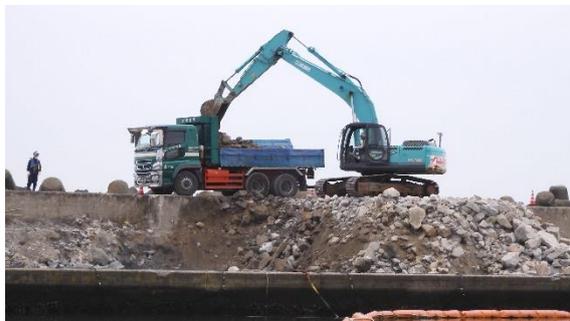
(写真 2 - 1)
 砕石の積み込み作業の状況

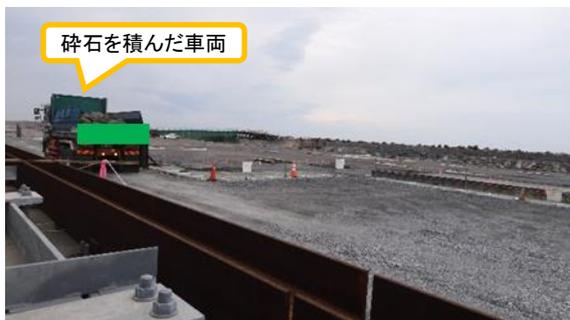
(写真 2 - 2)
 砕石の搬入作業の状況
