## 福島第一原子力発電所現地確認報告書

令和2年10月19日（月）

4号機タービン建屋2階

淡水化装置信頼性向上に係る対策の状況

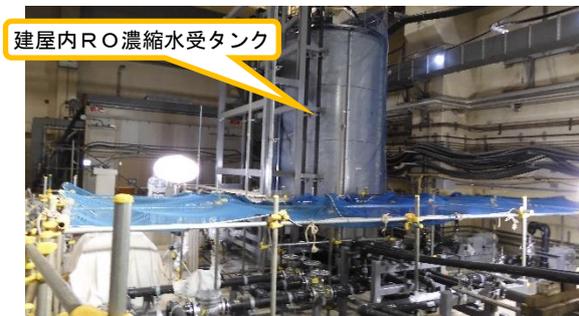
- ・現場確認時には、タンク周りの配管などに保温材を取り付けるための足場の組立て作業が実施されていた。（写真1）
- ・また、タンクの北側及び東側の3箇所に、足場組立て作業で使用する資機材が仮置きされていた。（写真2）

(写真1-1)  
北側から撮影

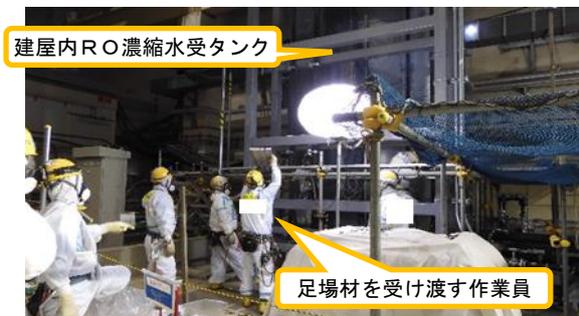
(写真1-2)  
足場組立て作業の状況  
北東側から撮影

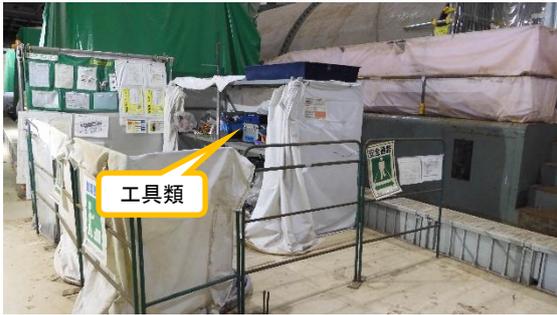
(写真 2 - 1)

タンク北側の資機材仮置き状況  
主に工具類が仮置きされている

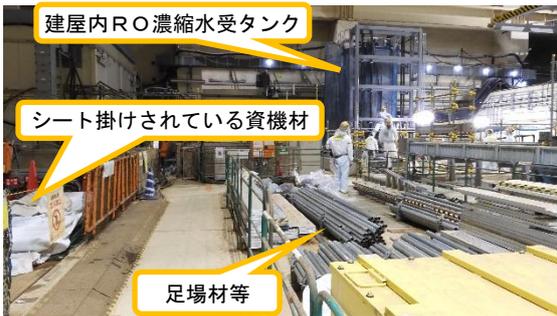
(写真 2 - 2)

タンク東側の資機材仮置き状況  
主に足場材等が仮置きされている  
一部はシート掛けされていた
