福島第一原子力発電所現地確認報告書

千島海溝津波対策防潮堤設置工事現場

千島海溝津波対策防潮堤設置工事の状況

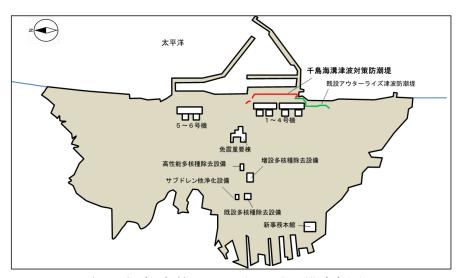
(図1) 福島第一原子力発電所構内概略図

- ・千島海溝津波対策防潮堤の設置箇所は図1のとおりであり、L型擁壁の据 え付けは完了していた。(写真1)
- ・防潮堤の接続部は、南北それぞれ、T.P.8.5m盤から T.P.2.5m盤にアクセスするルートを嵩上げし、同じ高さになっていた。 (写真2)
- ・防潮堤西側に流入した海水を排水するためのフラップゲートの設置はすべて完了していた。(写真3)
- ・なお、前回確認した側溝の敷設工事やフラップゲート前の地盤整備工事は継続中であった。(写真4)
