## 福島第一原子力発電所現地確認報告書

令和2年10月29日（木）

使用済セシウム吸着塔一時保管施設（第一施設～第三施設）

使用済セシウム吸着塔一時保管施設の現況

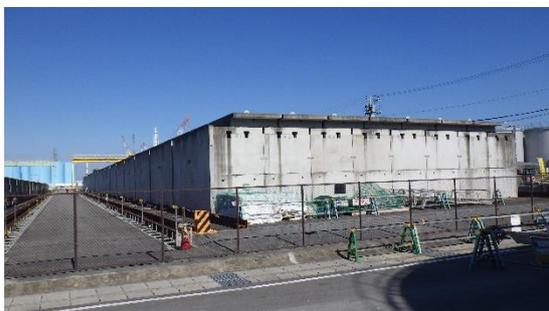
- ・第三施設については、保管物を収納しているボックスカルバート及びその周辺に水漏れなど外観上異常は確認されなかった。（写真1）
- ・東京電力によれば、ボックスカルバート内部を定期的に調べ、結露水があれば汚染検査により問題がないことを確認した上で排水していることから、その後、漏えい検知器の作動はないとのこと。
- ・第一施設及び第二施設においても、確認した範囲で外観上異常は確認されなかった。（写真2～3）

(写真1-1)  
第三施設の状況  
(南西側から撮影)

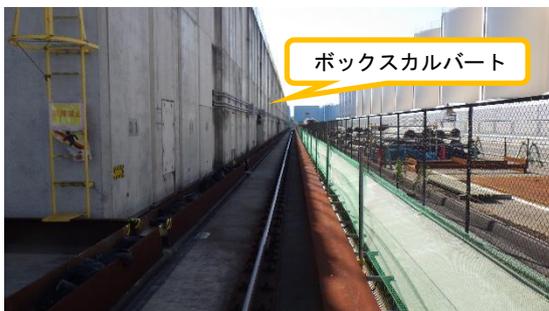
(写真1-2)  
保管物はボックスカルバートの中に  
収納

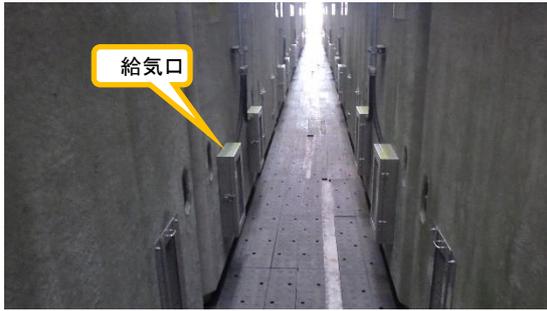
(写真 1 - 3)  
ボックスカルバート間の通路の状況  
(壁面等に異常は確認されない。)

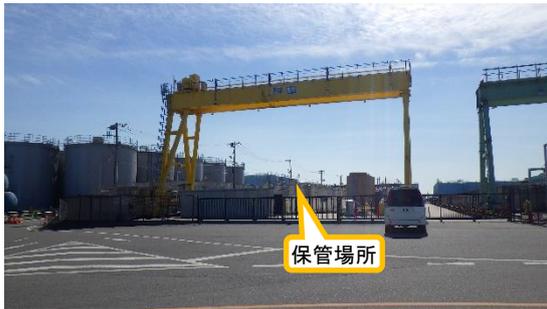
(写真 2 - 1)  
第一施設北側の状況

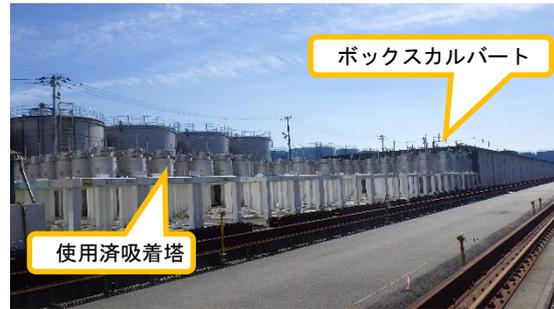
(写真 2 - 2)  
同左 (手前側が使用済吸着塔、奥側がボックスカルバート)

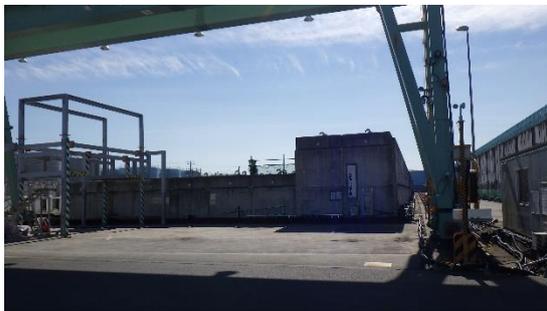
(写真 3 - 1)  
第二施設北側の状況

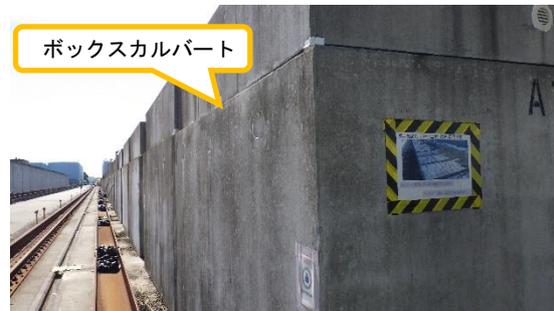
(写真 3 - 2)  
同左 (ボックスカルバート周辺に異常は確認されない。)
