福島第一原子力発電所現地確認報告書

令和2年11月12日（木）

サブドレン除鉄装置の設置状況

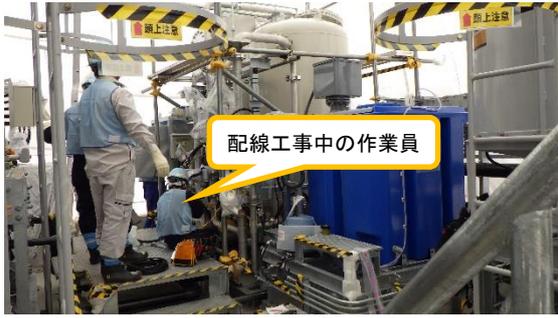
- ・シート養生されたサブドレン除鉄装置では、機器類の配線工事が実施されていた。（写真1）
- ・前回敷設途中であった中継タンク No. 4 からサブドレン除鉄装置間の移送配管の敷設工事が進捗していた。（写真2）

(写真1-1)
配線工事の状況①

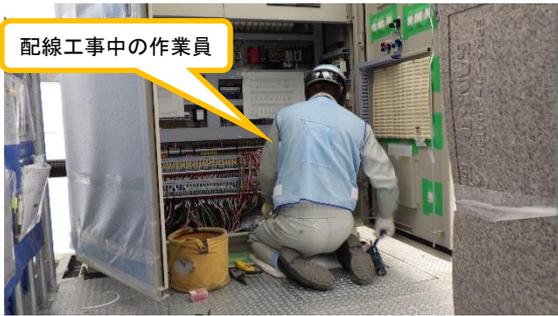
(写真1-2)
配線工事の状況②

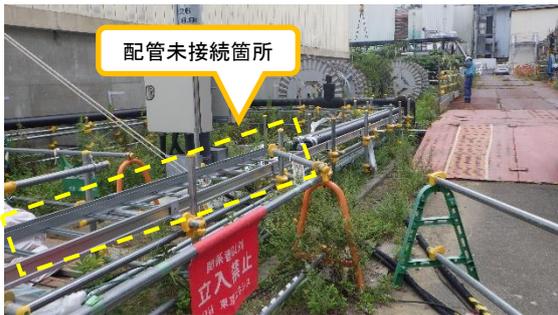
(写真2-1)
前回(9月30日)撮影
サブドレン除鉄装置側の移送配管の
敷設状況

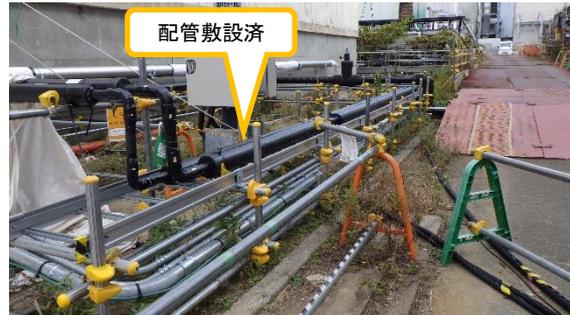
(写真2-2)
今回撮影
同左

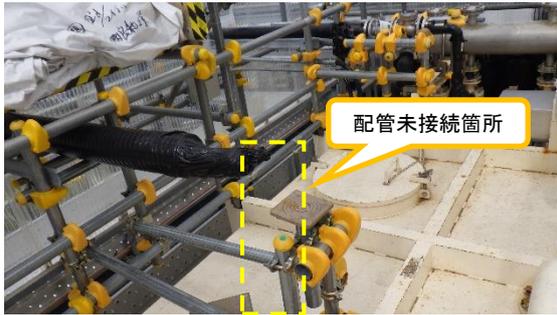
(写真 2 - 3)
前回 (9月30日) 撮影
中継タンクNo. 4側の移送配管の敷設
状況

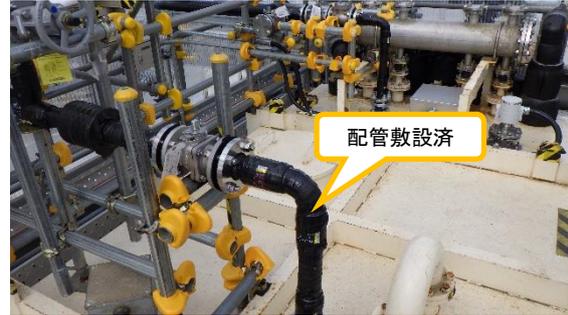
(写真 2 - 4)
今回撮影
同左
