福島第一原子力発電所現地確認報告書

- 1 確認日
令和2年11月25日（水）
- 2 確認箇所
免震重要棟
- 3 確認項目
発電所構内ダストモニタの監視不能の対応状況

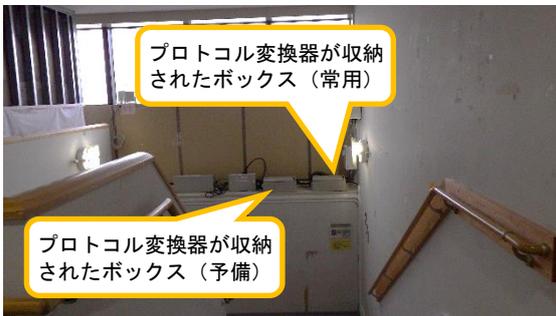
東京電力によると、当該事象の原因は機械同士を接続し通信の信号を変換する装置（プロトコル変換器）に通信反応がなかったことであり、10月17日の14時20分頃にプロトコル変換器を交換することで復旧が完了したとのことであった。

- ・プロトコル変換器は、免震重要棟階段踊り場にボックスに収納された状態で設置されていた。（写真1）
- ・免震重要棟入口にダストモニタが2台設置されており、正常に測定されていた。（写真2）
- ・東京電力によると、再発防止対策としてこれまで実施していなかった通信機器関係の点検を年に1回程度実施し、機器の寿命に応じて交換を実施するとのことであった。

(写真1-1)
プロトコル変換器設置場所の状況
常用と予備で2機設置されている

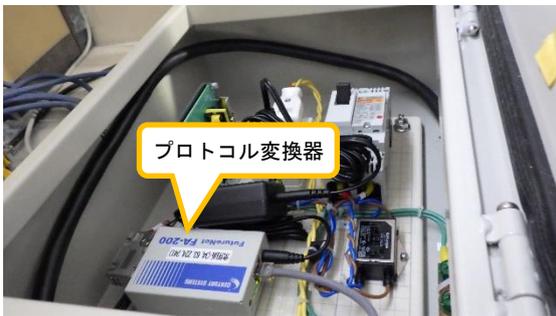
(写真1-2)
ボックス内部の状況

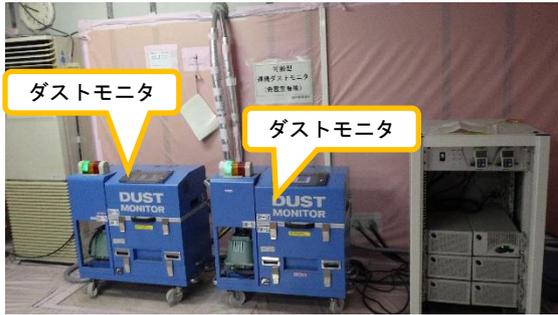
(写真2)
免震重要棟のダストモニタ
