福島第一原子力発電所現地確認報告書

令和2年11月18日（水）

Eタンクエリア

Eタンクエリアのフランジ型タンク解体工事の進捗状況

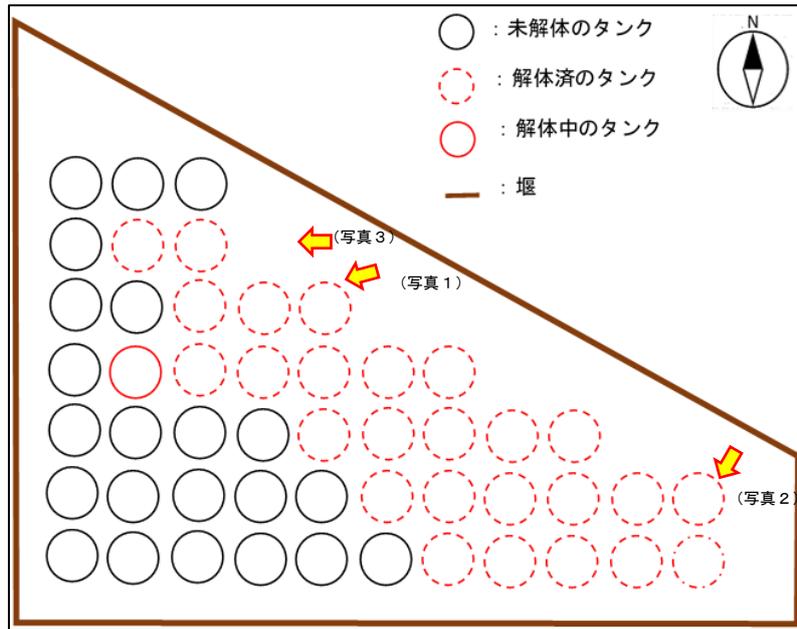
(図2) Eタンクエリア配置図

- ・フランジ型タンク全49基中、26基のタンクの解体が完了しており（前回確認時：17基完了）、現地確認時には、27基目のタンクの解体作業を行っていた。（図2、写真1）
- ・前回確認時と比較するとエリア南東側のタンクの解体が進んでおり、解体跡は駐車スペースやコンテナ等の保管スペースとして使用されていた。（図2、写真2）
- ・Eタンクエリアにおいて新技術として導入されたタンク内面をレーザーにより除染する作業は行われておらず、関連装置等がエリア北西側のタンク撤去跡に保管されていた。（写真3）

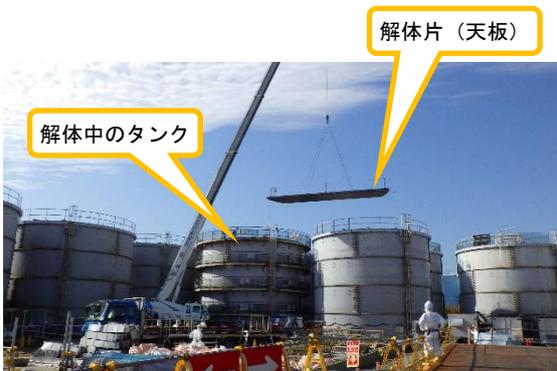
(写真1)
タンク解体作業の状況
(北東側から撮影)

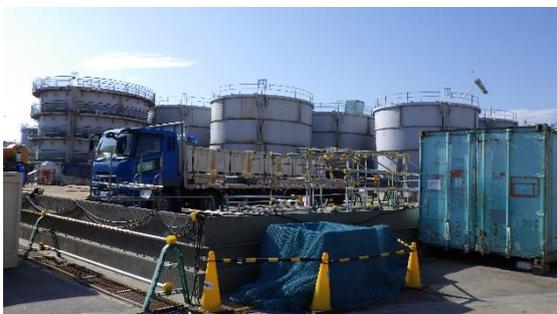
(写真2)
エリア南東側の状況
(北東側から撮影)

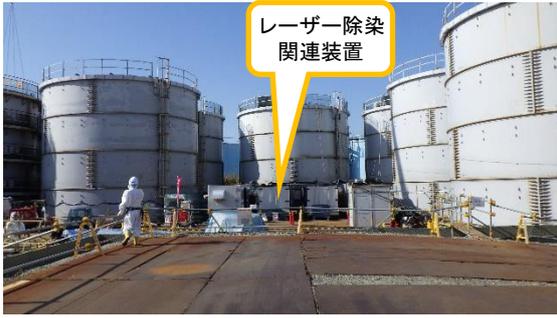
(写真3)
レーザー除染関連装置等の保管状況
(東側から撮影)
