福島第一原子力発電所 H6エリアタンク上部天板部の フランジ部からの水の漏えいについて

< 参考資料 >
平成26年2月20日
東京電力株式会社

福島第一原子力発電所 H6エリアタンク上部天板部の フランジ部からの水の漏えいについて<追加資料>

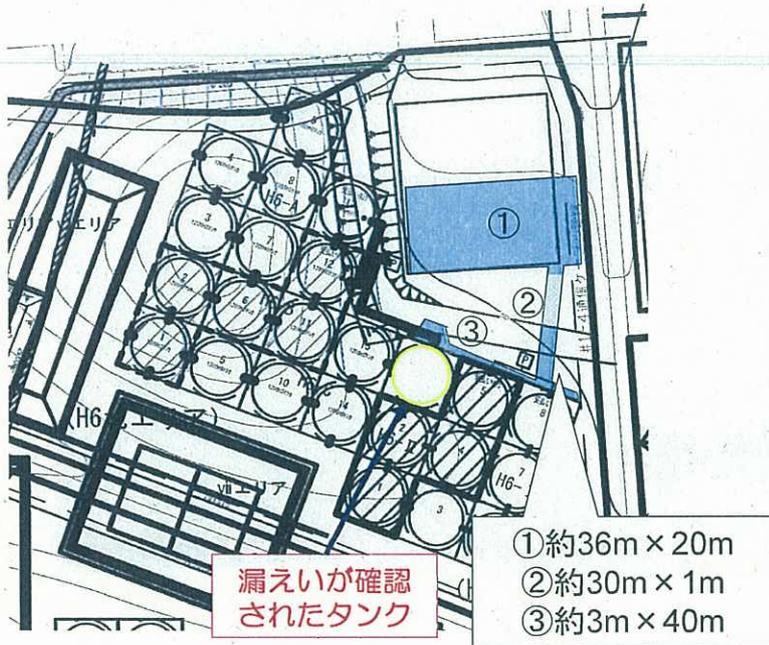
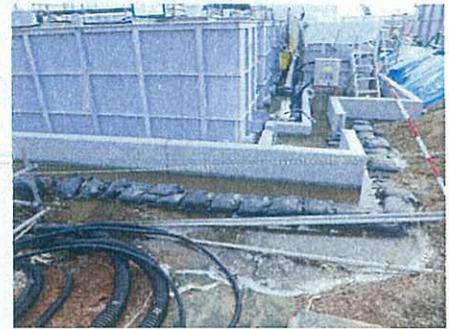
漏えいの状況（①エリア）

- 堰の外へ流れた漏えい水（約100m³）
 - ①淡水化装置（蒸発濃縮）の装置エリア
 - ②電気ケーブルが収納されているU字溝
 - ③H6タンクエリア堰近傍
- 堰の内側に留まっている漏えい水

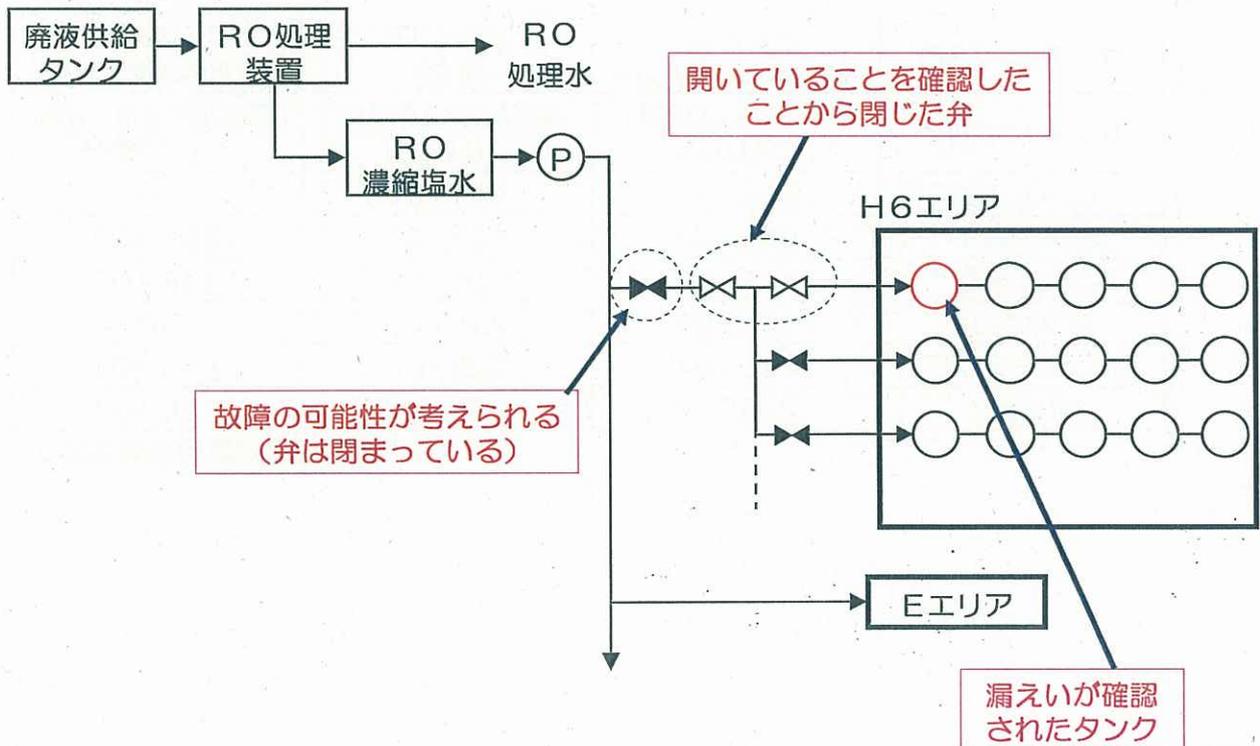
淡水化装置処理後水（濃縮塩水）移送配管概略

- 汚染水の堰の外側への漏えい量は約100m³（現在回収中）であり、漏えいはタンクの水位を低下させることで現在は停止している。
- 漏えい範囲を確認し、近くに排水路がないことから、海への流出はないと考えている。
- 漏えい水の回収および、漏えい箇所の土壌回収作業を開始。
- 淡水化装置処理後の配管に接続されている3つの弁のうちが2つは開いていたが残りの1つが外観上閉まっていたことを確認している。当該の弁が何らかの理由により、汚染水を通した可能性があり、原因を調査中。
- なお、他のタンクの同様な弁については、全て閉まっていることを確認している。

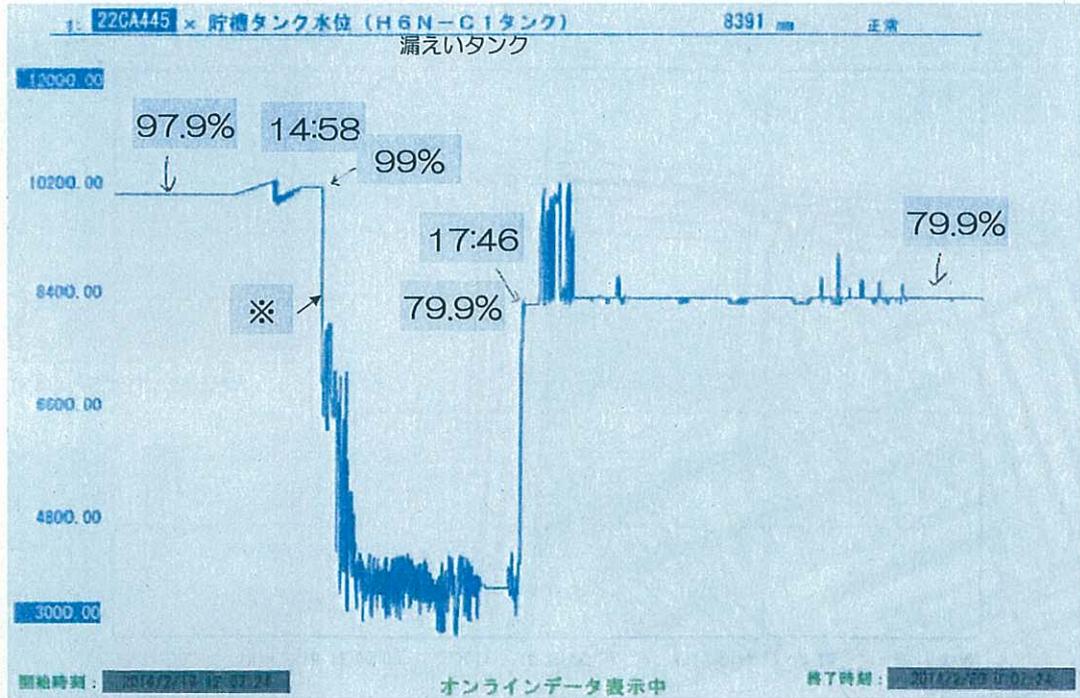
漏えいタンクの水位トレンド

- 平成26年2月19日
 - 14:01 当該貯槽タンク（H6N-C1タンク） 水位高高警報発生
水位高：96.3%、水位高高：98.9%（警報設定値）
 - 14:05 協力企業より、当社担当者に連絡。
直ちに、担当者は、タンクパトロール担当者に確認し、移送・点検等の実施が無いこと、計器関連の作業も無いことを確認。
その結果、計装系のトラブルと判断。
 - 15:00 念のため、当社タンクパトロール担当者が、当該タンク廻りを点検し異常は確認されず。
 - 16:00 協力企業作業員による夕方のタンクパトロールを実施し、当該エリアの異常は確認されず。
 - 23:25頃 タンクエリアパトロールにおいて、H6タンクエリア当該タンク上部より水が垂れていることを協力企業作業員が発見。

- 平成26年2月20日
 - 0:30頃 タンク内水面を確認したところ、天板まで水位があることを確認。当該タンク最上面フランジ部より水がでており、フランジ部から漏れた水は、雨樋を伝って堰外へ流出していることを確認。堰外流出箇所へ土嚢設置準備。
 - 0:43 福島第一規則第18条第12号「発電用原子炉施設の故障その他の不測の事態が生じたことにより、核燃料物質等（気体状のものを除く）が管理区域内で漏えいしたとき。」に該当すると判断。
 - 1:30頃 雨樋の先端にビニール養生を実施。なお、当該タンク受け入れ弁（2弁）が開となっていることを確認したことから、閉操作を実施。これにより漏えい水が減少したことを確認。
 - 2:10頃 堰外の漏えい範囲が約3m×30mであることを確認。引き続き漏えい範囲の特定調査を実施。
 - 3:30頃 H6エリアC群タンク間の連絡弁を開にし、漏えいタンクの水位を下げる操作を実施。
 - 5:40頃 漏えいが停止したこと、及びC1タンク水位が上部天板部より47cmの位置まで低下したことを確認。

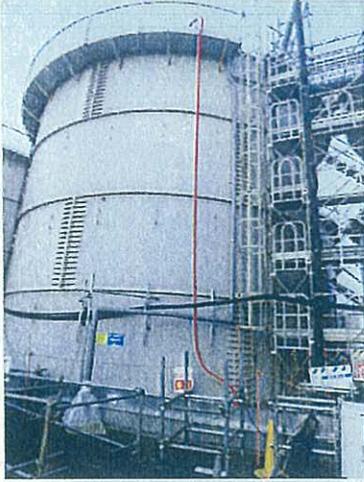
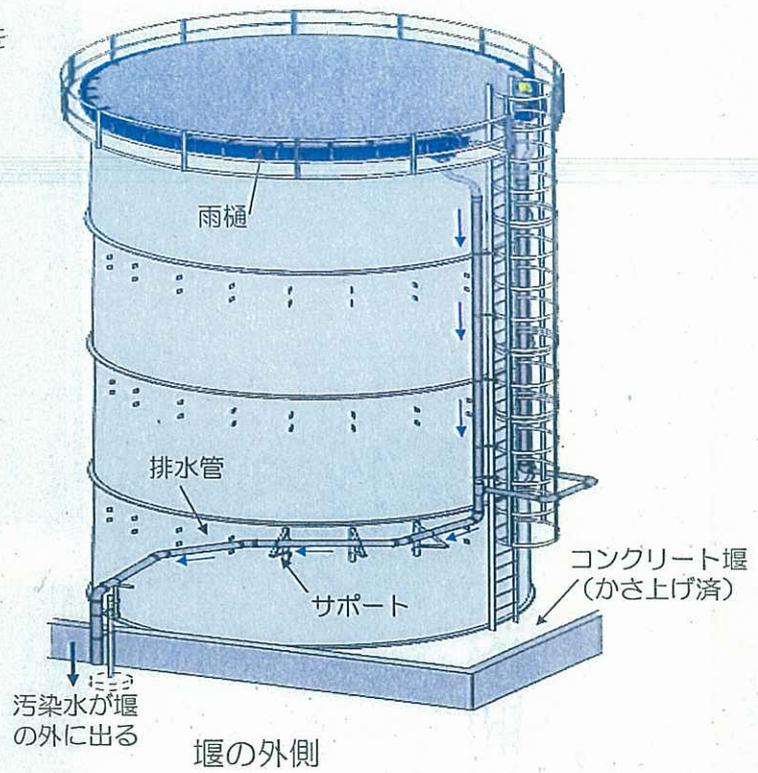
汚染水流出のメカニズム

- 堰内の雨水抑制対策として雨水を堰の外に排出する目的として雨樋を設置。
- 上部天板部から漏えいした汚染水が雨樋を伝わり堰外へ流出。

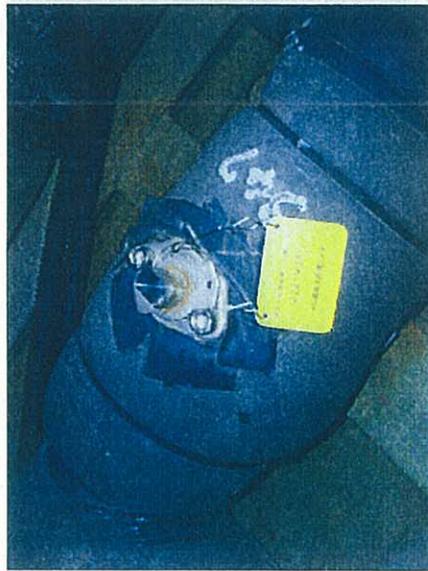
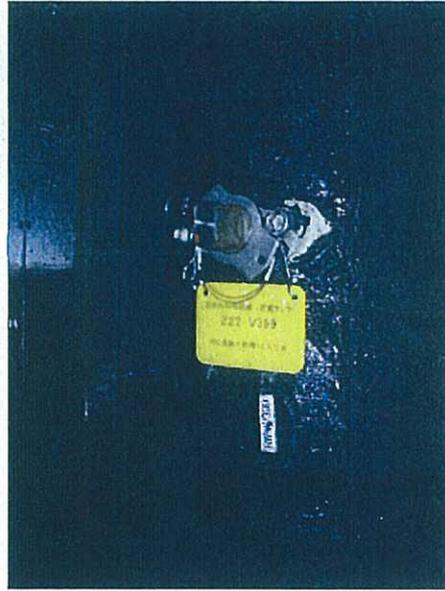
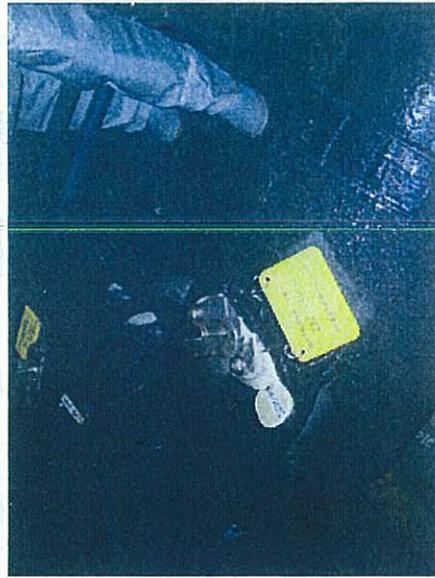
弁の点検結果

■ H、G、J1エリアの各タンク群に至る弁を点検

個数：約100個

結果：異常なし
