福島第一原子力発電所現地確認報告書

令和2年9月18日（金）

5／6号機北側造成地（大型廃棄物保管庫建設予定地及び減容処理設備建設予定地）

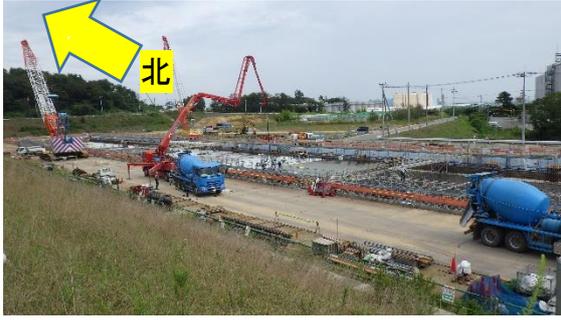
前回（[8月20日](#)）に引き続き、敷地北側の造成地において建設が進められている大型廃棄物保管庫の建設工事の状況を確認した。（図1）（写真1）

(写真1) 大型廃棄物保管庫建設予定地の状況

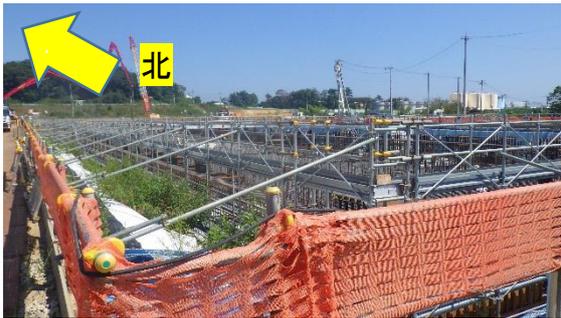
- ・大型廃棄物保管庫建設予定地は北工区、中工区、南工区（前回は北側から第1～第3工区となっていたが呼称が変更されていた）となっており、全工区においてコンクリートの打設作業が進捗していた。（写真2）
- ・本日確認時、中工区ではコンクリートの打設作業が実施されていた。（写真3）

(写真2-1)
南西側から撮影
(前回撮影：令和2年8月20日)
※写真奥側が北工区、手前側が南工区

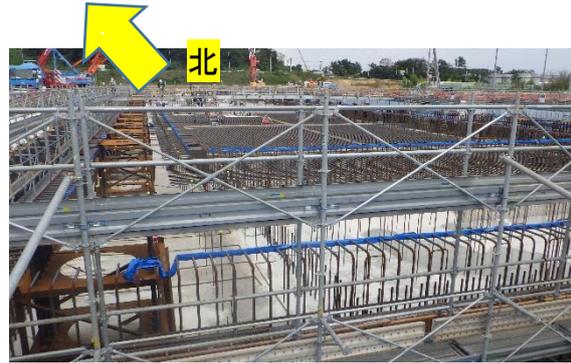
(写真2-2)
南西側から撮影
(今回撮影：令和2年9月18日)

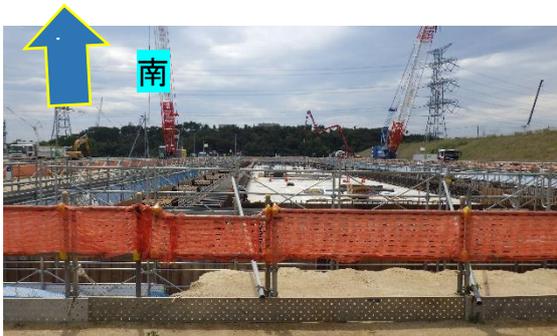
(写真2-3)
北側から撮影
(今回撮影：令和2年9月18日)
※写真奥側が南工区、手前側が北工区

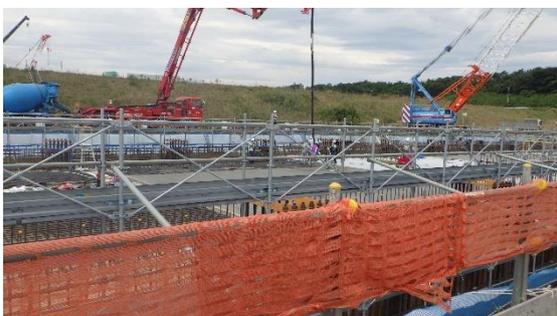
(写真3)
中工区の作業状況 (コンクリート打設作業)

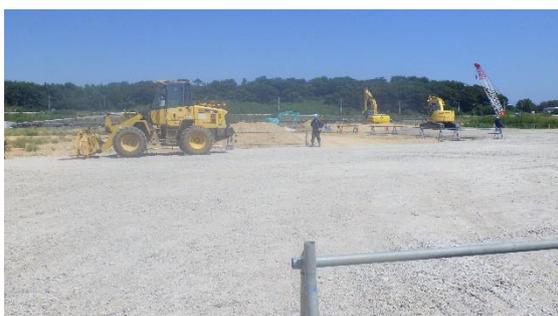
- ・現場確認時は、重機の搬入路が整備されて敷鉄板が設置されていた。（写真4）
- ・減容処理設備設置予定地では敷地の整備工事が継続して実施されていた。（写真5）

(写真4-1)
搬入路の整備状況
(前回撮影：令和2年8月20日)

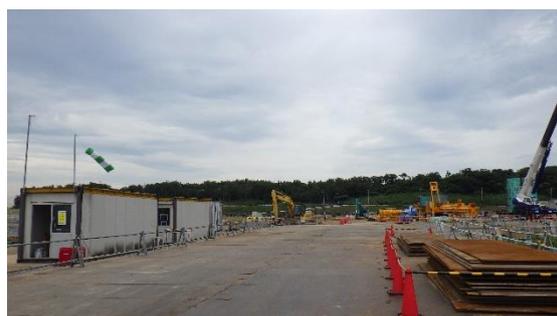
(写真4-2)
搬入路の整備状況
(今回撮影：令和2年9月18日)

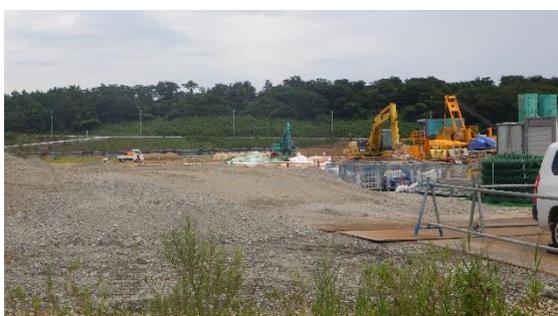
(写真5)
整備工事の様子
