福島第一原子力発電所現地確認報告書

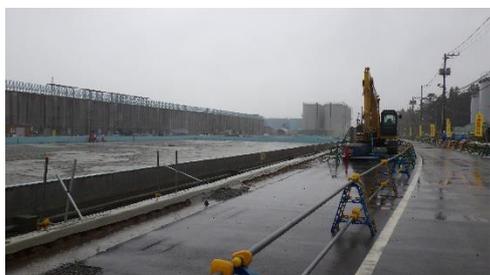
(写真1-1)
前回撮影。北側から撮影。
写真中央奥がG7タンクエリア。

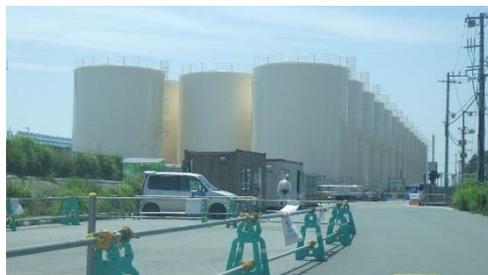
(写真1-2)
今回撮影。北側から撮影。

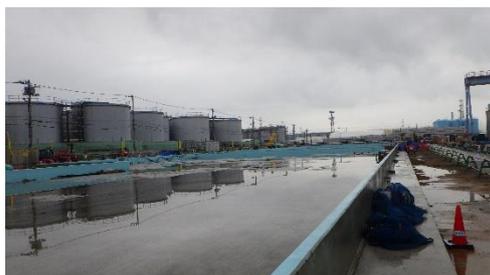
(写真1-3)

前回撮影。南側から撮影。写真左がJ1タンクエリア。

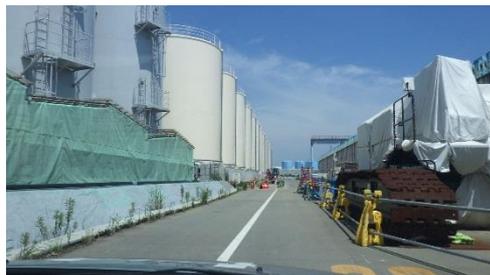
(写真1-4)

今回撮影。南側から撮影。写真中央がG6タンクエリア。写真左がG7タンクエリア。

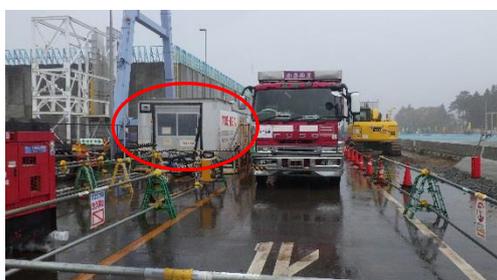
(写真2-1)

前回撮影。赤丸が第二モバイル型ストロンチウム除去装置。北側から撮影。

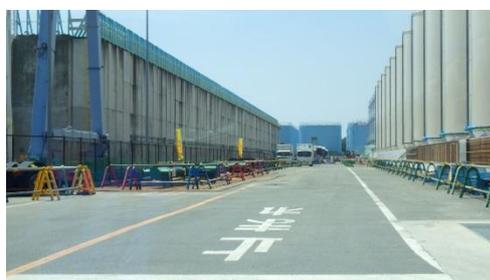
(写真2-2)

今回撮影。第二モバイル型ストロンチウム除去装置が撤去されていた。写真右はG6タンクエリア。北側から撮影。
