福島第一原子力発電所現地確認報告書

令和5年6月13日（火）

3・4号機超高压開閉所建屋南東側

4号機主変圧器ケーブルダクト陸側遮水壁横断部閉塞工事の状況

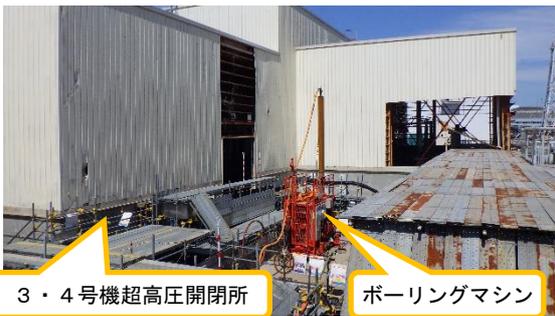
(写真1-1)

3・4号機超高压開閉所建屋南東側の状況（南東側から令和5年4月10日撮影）

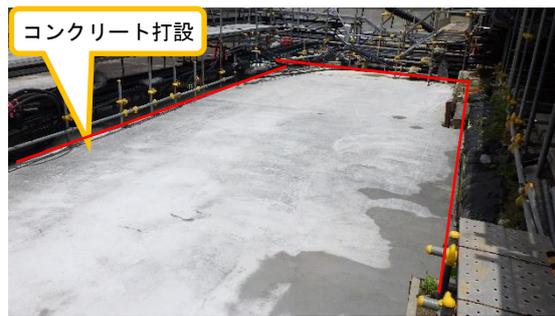
(写真1-2)

- ・東京電力によると、4号機主変圧器ケーブルダクト内への追加のモルタル充填工事のため、陸側遮水壁と3・4号機超高压開閉所建屋の間にある2つの土地において、ボーリング機材により削孔したとのこと。
- ・先日の現地確認において、4号機主変圧器ケーブルダクト内にモルタルを充填するために削孔するボーリング機材が据え付けられていたが、現地確認時には工事は完了し、地面はコンクリートで打設されていた。（写真1・2）

3・4号機超高压開閉所建屋南東側の状況（赤線囲み部、南東側から令和5年6月13日撮影）

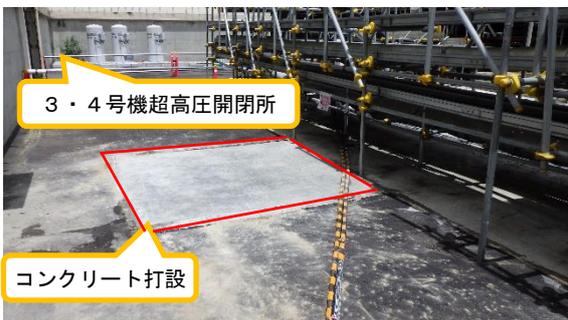
(写真2)

3・4号機超高压開閉所建屋南東側の状況（赤線囲み部、写真1-2の約5m西側に位置、南側から撮影）
