## 福島第一原子力発電所現地確認報告書

- 1 確認日  
令和6年7月17日（水）
- 2 確認箇所  
瓦礫類一時保管エリアA1、A2（図1）
- 3 確認項目  
瓦礫類一時保管エリアA1、A2の状況

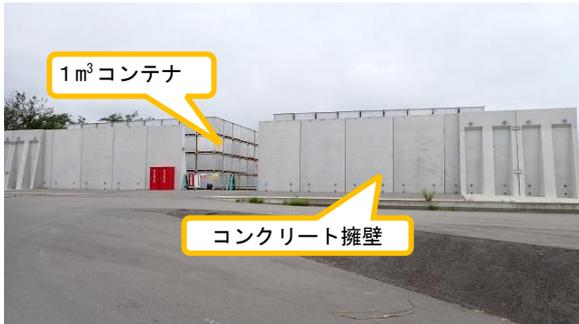
- ・一時保管エリアの周囲を囲む様にコンクリート擁壁が設置されており、その内側には1m<sup>3</sup>コンテナが4段積みで保管されていた。（写真1）
- ・確認した範囲では、コンテナに転倒や傾きは確認されなかった。また、内容物の飛散や流出も確認されなかった。（写真2）

(写真1)  
一時保管エリアA1の状況

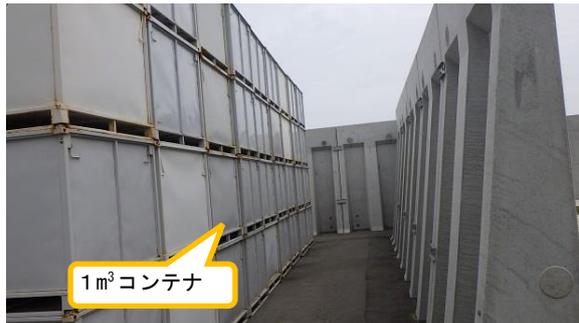
(写真2-1)  
一時保管エリアA1におけるコンテナ保管の状況①

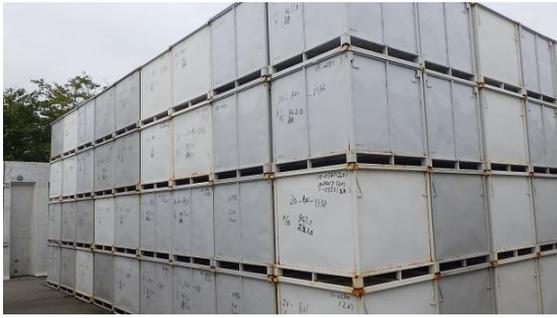
(写真 2—2)  
一時保管エリア A 1 におけるコンテナ  
保管の状況②

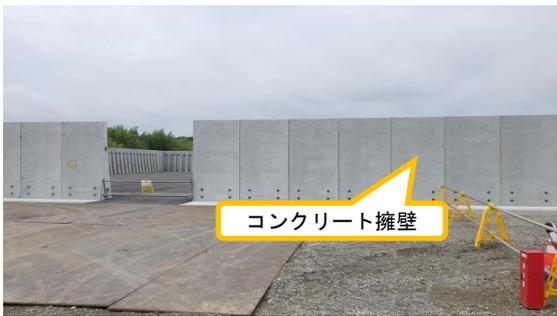
- ・一時保管エリアの周囲を囲むコンクリート擁壁の設置と、地表面の舗装工事が完了していた。（写真3）
- ・一時保管エリアA2内に廃棄物は保管されていなかった。

(写真 3—1)  
一時保管エリア A 2 の状況①

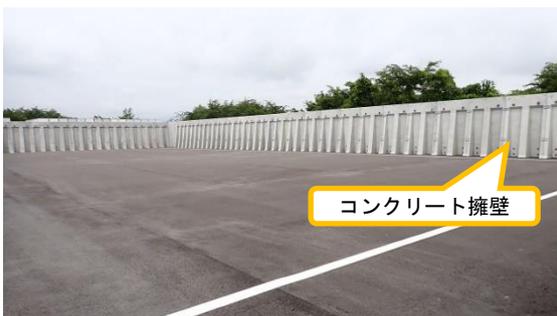
(写真 3—2)  
一時保管エリア A 2 の状況②  
※擁壁の内側を撮影
