## 福島第一原子力発電所現地確認報告書

1 確認日  
令和6年7月9日（火）

2 確認箇所  
K排水路（図1）

3 確認項目  
K排水路の現況確認

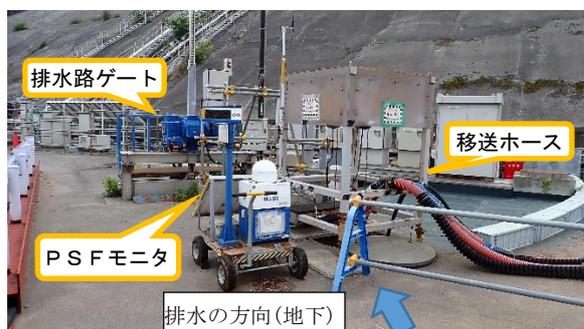
(写真1-1)

K排水路P S Fモニタ周辺の状況（P S Fモニタは地下排水路に設置されている）

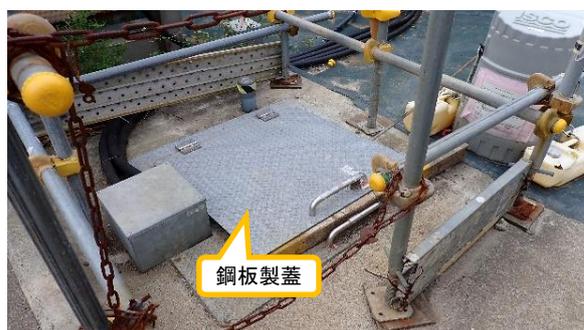
(写真1-2)

K排水路マンホール部に設置されている鋼板製蓋の設置状況

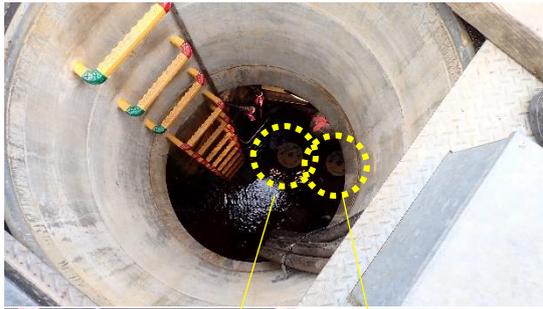
- ・ K排水路の排水路モニタであるPSFモニタ<sup>\*</sup>は、前回確認時と同様、排水路に直接設置されていた。（写真1）
- ・ PSFモニタにて規定を超える放射性物質濃度を測定するなどの緊急時に排水を止めるためのゲートが設置されていた。（写真2）
- ・ 排水路には、ゲートを閉止した場合に排水を汲み上げるための可搬型ポンプが2台設置されており、移送先を確認したところ前回確認時と同様プロセス主建屋であった。（写真3）

(写真 1 - 3)  
K排水路内におけるP S Fモニタの設置状況①

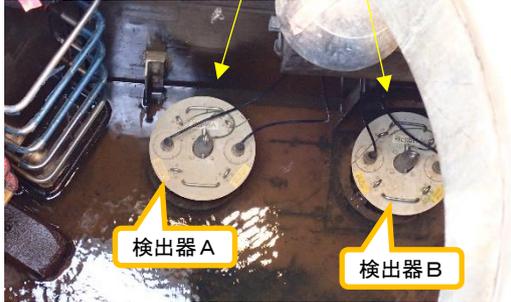
(写真 1 - 4)  
K排水路内におけるP S Fモニタの設置状況②

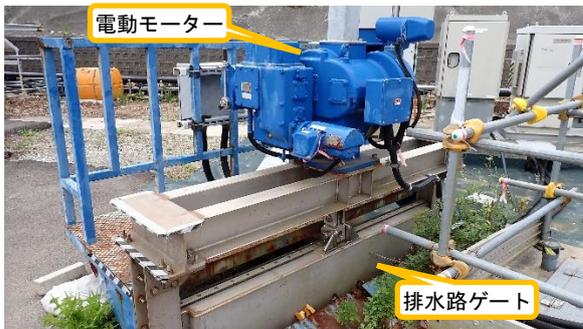
(写真 2)  
排水路ゲートの設置状況

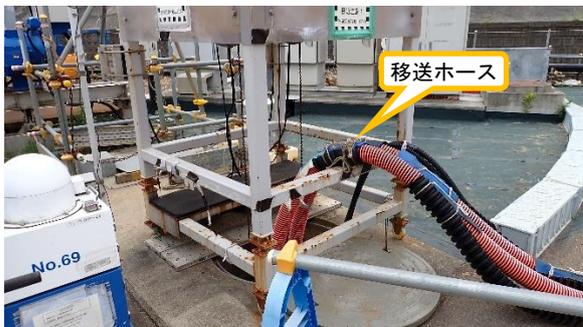
(写真 3 - 1)  
移送ホースの設置状況  
(K排水路からの汲み上げ)

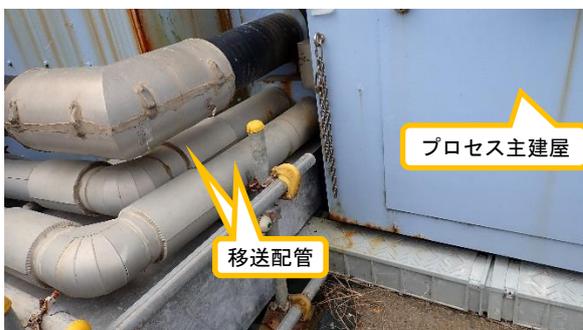
(写真 3 - 2)  
移送配管の設置状況  
(プロセス主建屋への移送)
