福島第一原子力発電所現地確認報告書

令和6年11月5日（火）

2号機原子炉建屋西側（既存・増強サブドレンピットNo. 207）
（図1）

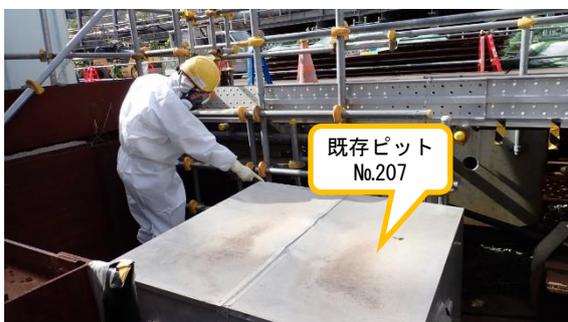
(写真 1)
サブドレンピットNo. 207 (既存) の状況

- ・これまで確認したピットと同様、サブドレンピットNo. 207は既存・増設とも雨水浸入対策として、周囲はコンクリートが打設され、金属製の箱で覆われていた。（写真1）
- ・計画では、増強ピット内に揚水ポンプを新設の上、サブドレンNo. 208の既存配管に新設のPE配管が現場状況に併せて接続される予定となっているが、現時点では、周囲に汲み上げ水の移送配管や電源ケーブル類は、敷設されていなかった。（写真2）
- ・東京電力では、サブドレンピットNo. 207周辺で近年トリチウムの濃度上昇はなく、低濃度で推移していることから、増強ピット稼働に伴う影響は大きくないとしている。
