## 福島第一原子力発電所現地確認報告書

増設多核種除去設備（図1）

増設多核種除去設備の除染作業状況

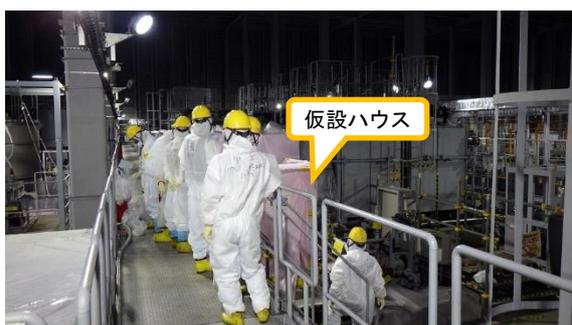
- ・ 現場確認時に、「増設ALPS配管洗浄作業における身体汚染（令和5年10月）」の発生に伴い、床面や設備に飛散した洗浄廃液による汚染の除染作業が行われていた。（写真1）
- ・ 除染作業の実施にあたり、汚染の拡大を防ぐために、除染対象箇所に仮設ハウスの設置と養生の措置が講じられていた。仮設ハウスには、ハウス内の放射性物質濃度を監視するためのダストモニタが設置されていた。（写真1、2）
- ・ 建屋内を確認した範囲では、配管や設備からの漏えい、水たまり等の異常は認められなかった。

(写真1-1)  
除染対象エリア周辺の状況①  
※仮設ハウス内や歩廊下部が除染対象エリア

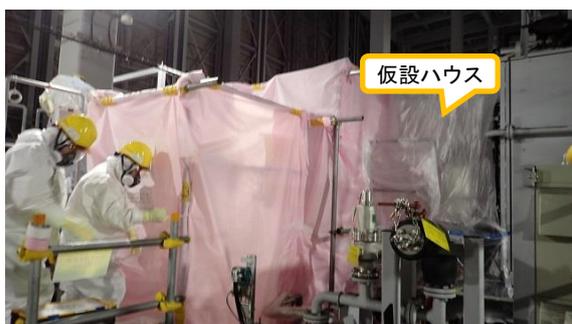
(写真1-3)  
除染対象エリア周辺の状況③

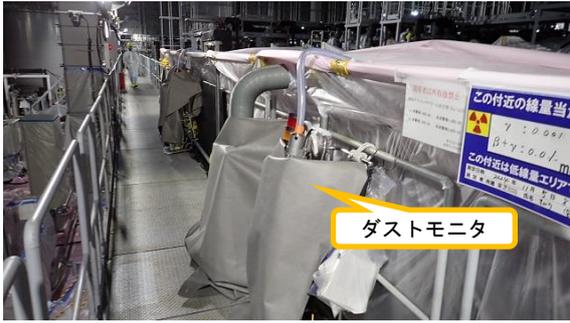
(写真2)

ダストモニタの設置状況

※作業が終了した後に撮影したため  
ダストモニタは停止中。
