## 福島第一原子力発電所現地確認報告書

令和7年4月18日（金）

第二土捨場（図1）

瓦礫類分別作業エリアの状況

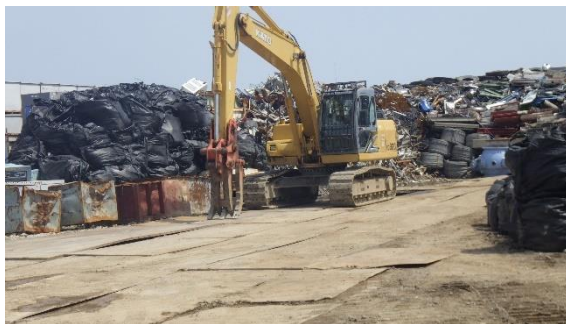
- ・エリア内の一角には、金属くずや碍子等、さまざまな種類の不燃物が野積みされており、その近くには分別作業用の重機が駐機されていた。なお、当該重機からの作動油の漏えい等の異常は確認されなかった。（写真1）
- ・エリア内に仮置きされているノッチタンクは、水の浸入を防ぐため養生シートで覆われていた。養生シートには、破れやめくれ等の異常は確認されなかった。（写真2）
- ・火災に備えて、消火器が配備されていた。消火器に貼付されていた点検表によると、消火器は年に1回点検されており、管理状態に問題はなかった。（写真3）
- ・現場確認時、分別された不燃物を収納したコンテナの運搬作業が実施されていた。玉掛作業に当たっては、合図者、玉掛者、玉掛補助者が適切に配置され、声・笛・手の合図を用いて連携のとれた安全な作業が行われていた。なお、吊り荷の操作には介錯ロープが使用されていた。（写真4）
- ・コンテナの保管場所が線量に応じて区分されていることから、搬出先を決定するために、運搬前にコンテナ表面の線量測定が実施されていた。（写真5）
- ・瓦礫類のエリア外への散逸、水や油の漏えい等の異常は認められなかった。

(写真 1 - 1)  
不燃物の仮置き状況①

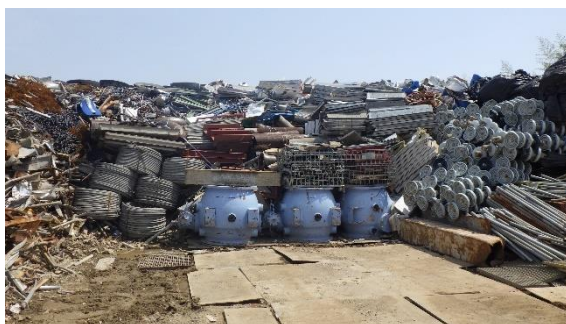
(写真 1 - 2)  
不燃物の仮置き状況②

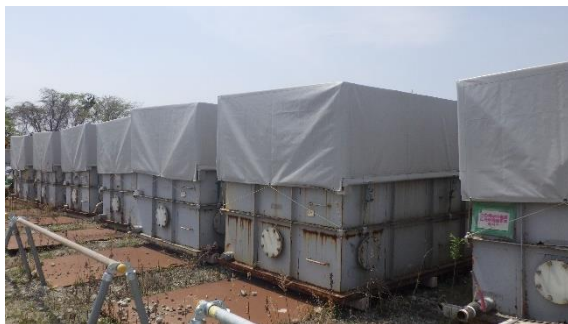
(写真2)  
ノッチタンクの仮置き状況

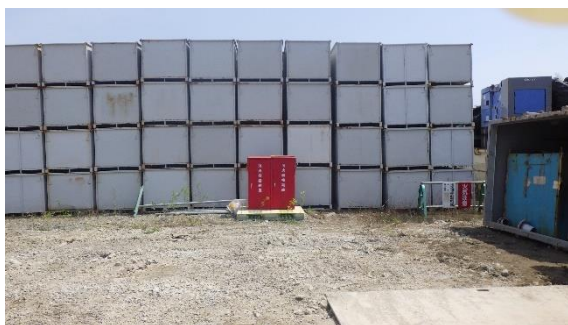
(写真3)  
消火器の設置状況

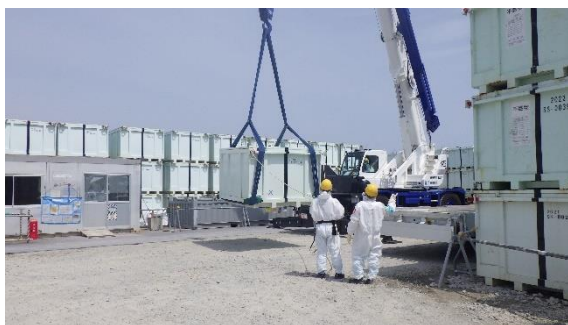
(写真4)  
コンテナ運搬作業の状況

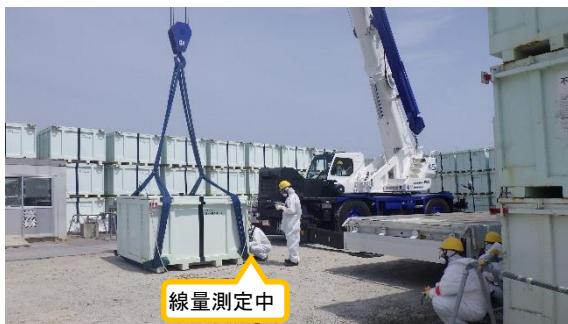
(写真5)  
コンテナ表面の線量測定状況
