## 福島第一原子力発電所現地確認報告書

令和7年5月1日（木）

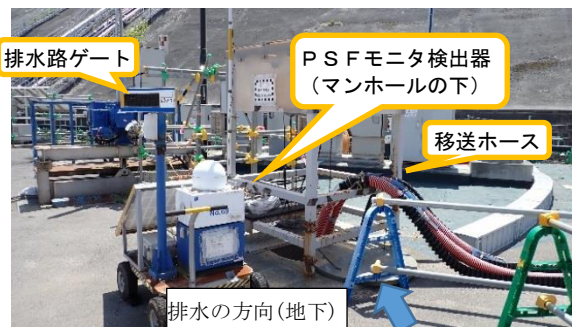
- ・K排水路の排水路モニタであるPSFモニタ※は、前回確認時と同様の状態で設置されていた。（写真1）
- ・PSFモニタにおいて規定を超える放射性物質濃度が測定されたなどの緊急時に備え、海側への排水を停止するためのゲートが設置されていた。
- ・PSFモニタの指示値を確認したところ、β線、γ線ともに検出限界値未満であった。

(写真1－1)  
K排水路P S Fモニタ周辺の状況 (P S Fモニタは地下排水路に設置されている)

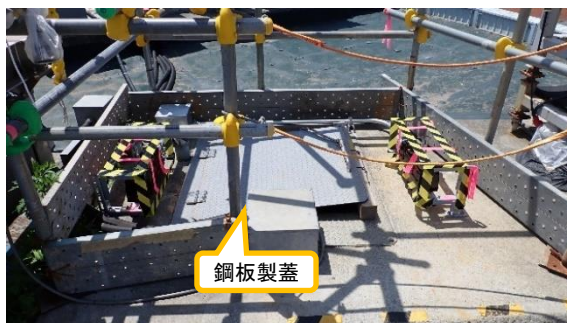
(写真1－2)  
K排水路マンホール部に設置されている鋼板製蓋の設置状況

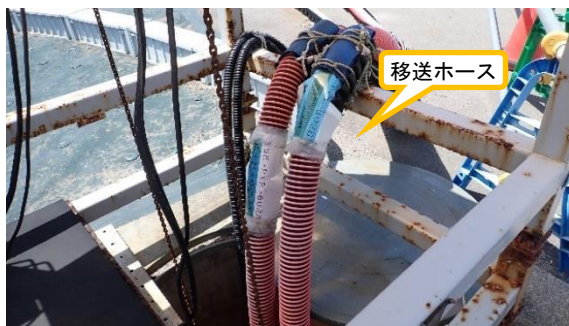
- ・排水路には、ゲートを閉止した場合に排水を汲み上げるための可搬型ポンプが2台設置されており、移送先を確認したところ前回確認時と同様プロセス主建屋であった。（写真2）

(写真 2 - 1)  
移送ホースの設置状況  
(K排水路からの汲み上げ)

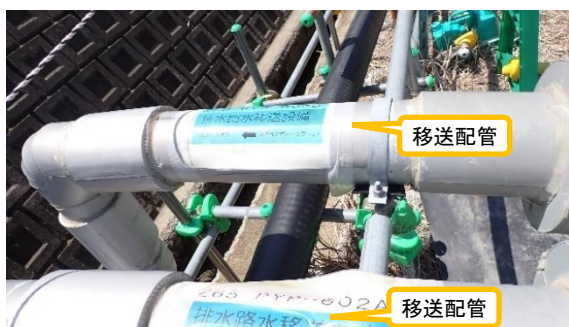
(写真 2 - 2)  
移送配管の設置状況  
(プロセス主建屋への移送)

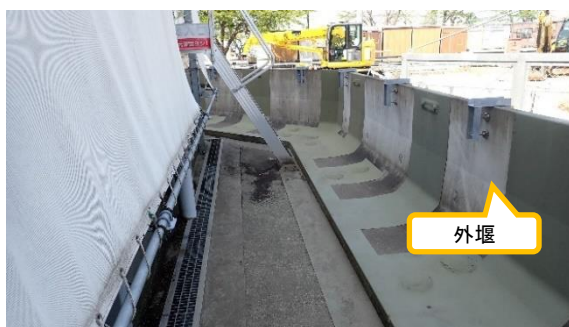
- ・内堰内の一部に水たまりは見られたものの、内堰・外堰ともに雨水の滞留はほとんど確認されなかった。（写真3）
- ・内堰内に立ち入り、内堰表面の状態を確認したところ、確認可能な範囲においてはひび割れ等の異常は認められず、防水塗装も外観上、健全な状態であった。（写真4）
- ・タンク間を接続する連結管に設置された弁は、すべて『閉』の状態であった。（写真5）
- ・確認した範囲において、タンクや配管からの漏えいは認められなかった。また、雨水の浸入を防止する目的で設置されている堰カバーおよび雨樋についても、破損等の異常は確認されなかった。（写真6）

(写真 3 - 1)  
外堰内の状況

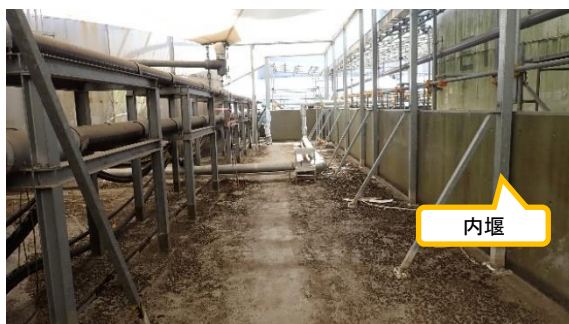
(写真 3 - 2)  
内堰内の状況

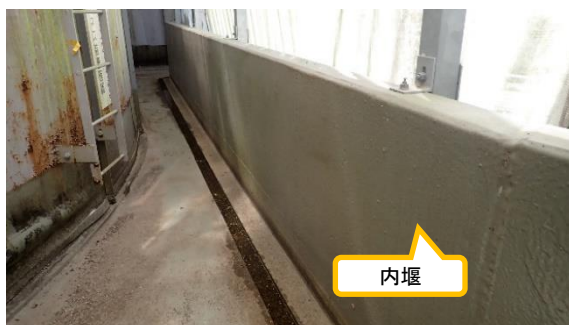
(写真 4)  
内堰の状況

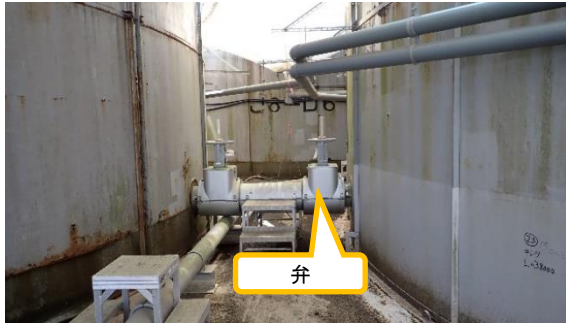
(写真 5)  
連結管の状況

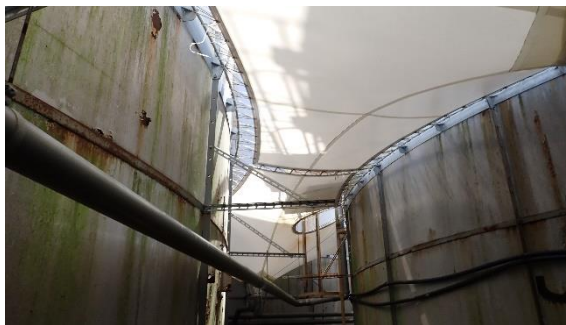
(写真 6)  
堰カバー、雨樋の状況

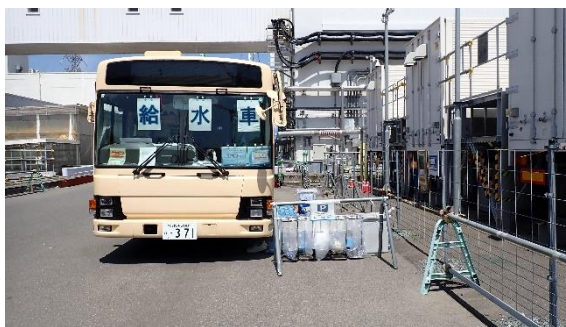
- ・給水車の利用時間は7時から15時の間であり、その時間内であれば誰でも利用可能であった。（写真7）
- ・給水車の車内は、汚染のおそれのない管理対象区域に設定されていることから、入室にあたっては一人ひとりが全身の汚染検査を受けることとされていた。（写真8）
- ・また、車内にはスポーツドリンクを収納した冷蔵庫及び水を使用しない非常用トイレが設置されていた。（写真9）

(写真 7)  
給水車の状況

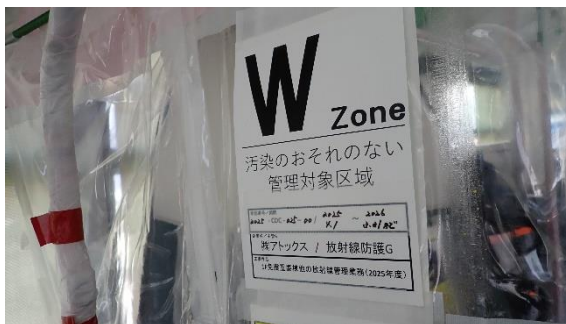
(写真 8)  
汚染のおそれのない管理対象区域の表示

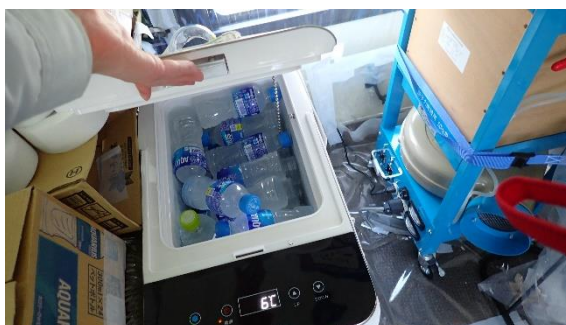
(写真 9 - 1)  
冷蔵庫の設置状況

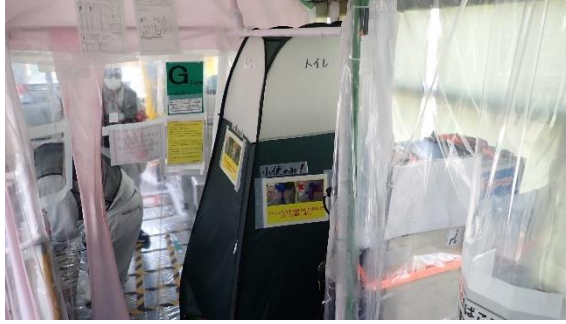
(写真 9－2)  
トイレの設置状況
