## 福島第一原子力発電所現地確認報告書

2.5m盤（海側遮水壁）

海側遮水壁の状況

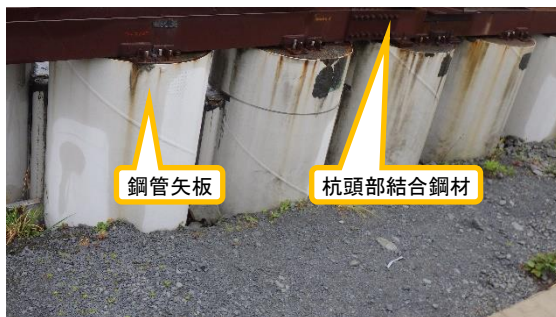
- ・海側遮水壁は、1号機から4号機タービン建屋東側の海沿いに全長約780mにわたり鋼管矢板を海底に打ち込んで設置されている。鋼管矢板には、埋め立ての土圧等による変位抑制のため杭頭部に結合鋼材が設置されている。（写真1）
- ・現場において目視確認を行った範囲では、遮水壁全体を通して異常は確認されなかった。（写真2）
- ・海側遮水壁の健全性確認ため、東京電力では以下の項目について定期点検が実際されている。

(写真1①) 海側遮水壁の状況

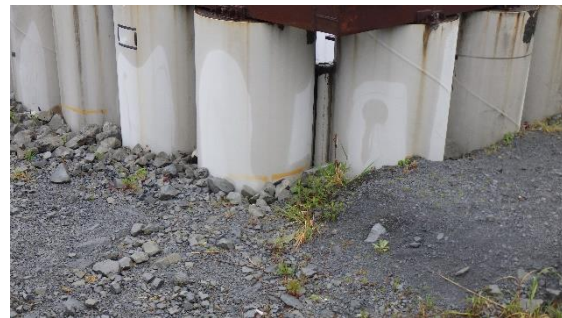
(写真1②) 海側遮水壁最北端コーナー部

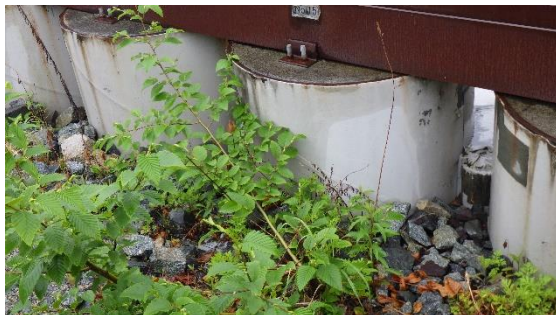
(写真2) 鋼管矢板上部
