## 福島第一原子力発電所現地確認報告書

令和7年4月24日（木）

- ・使用済保護衣等一時保管エリア f（図1）
- ・新事務本館（図1）

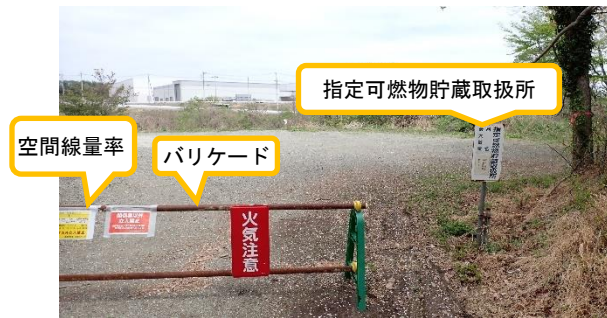
- ・エリアの入り口には単管パイプのバリケードが設置されており、『火気注意』、『指定可燃物貯蔵取扱所』、空間線量率の測定結果が表示されていた。（写真1）
- ・前回の確認時にエリア内に保管されていた鋼鉄製コンテナは、すべて撤去されていた。（写真2）
- ・コンテナが設置されていた地表面には、コンテナの錆が付着していた。錆の付着箇所を含め、エリア内の数カ所においてGM計数管式サーベイメータで地表面を測定した結果、いずれもバックグラウンドレベル相当であり、汚染は確認されなかった。（写真3）
- ・保管されている廃棄物は確認されなかったが、入口には消火器が設置されていた。また、消火器に貼付された点検表を確認したところ、定期的に点検が実施されていた。（写真4）

(写真1)  
エリア入り口の状況

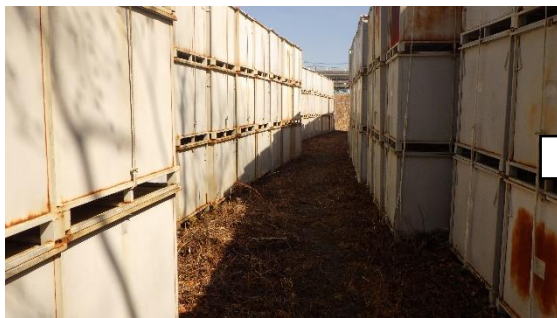
(写真2-1)  
エリア内の状況  
※令和4年4月30日撮影

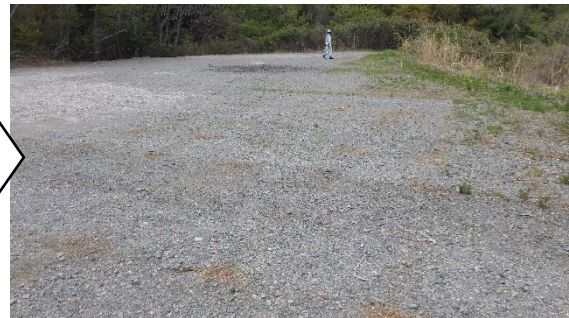
(写真2-2)  
エリア内の状況  
※令和7年4月24日撮影

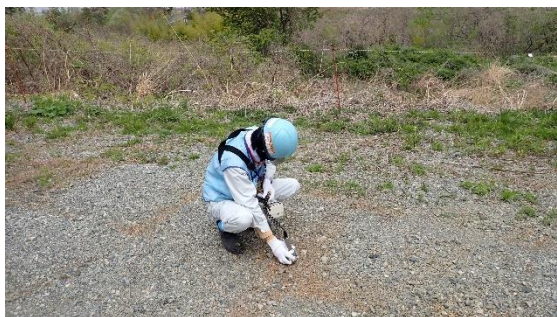
(写真3)  
地表面の測定状況

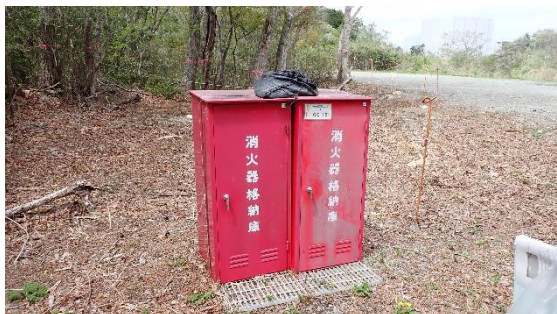
(写真4)  
消火器の設置状況
