福島第一原子力発電所現地確認報告書

令和7年4月23日（水）

既設多核種除去設備（図1）

既設多核種除去設備の運転状況

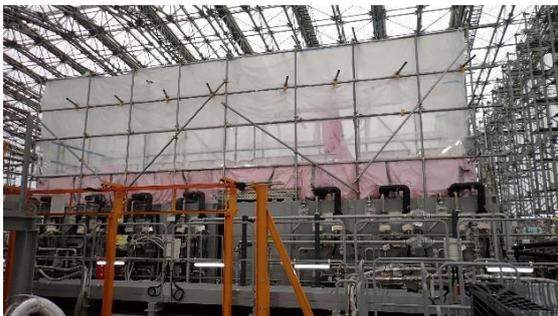
(写真1) タンク上部の養生

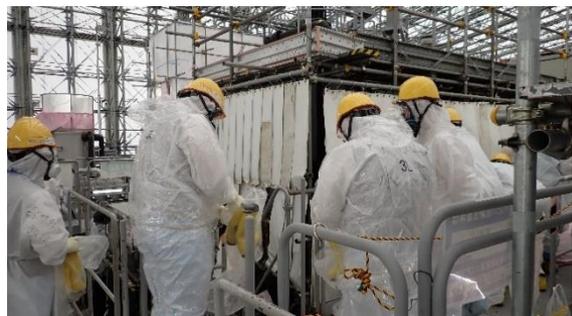
(写真2①) 薬液ライン通水試験

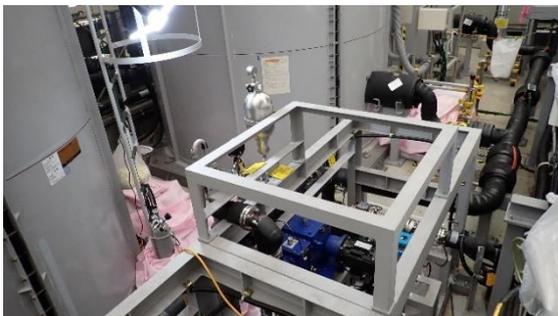
(写真2②) 薬液供給ポンプ通水試験

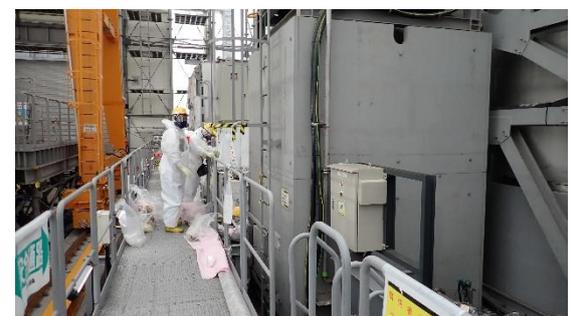
(写真3) 超音波試験の状況

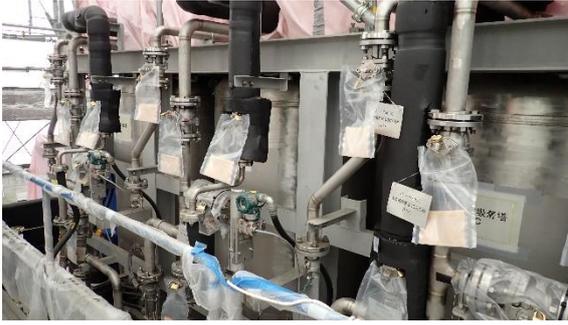
(写真4)漏水確認の対策
